Zeitschrift: Wasser Energie Luft = Eau énergie air = Acqua energia aria
Herausgeber: Schweizerischer Wasserwirtschaftsverband
Band: 104 (2012)
Heft: 1

Unwetterschäden in der Schweiz im Jahre 2011

Rutschungen, Murgänge, Hochwasser und Sturzereignisse

Norina Andres, Alexandre Badoux, Nadine Hilker, Christoph Hegg

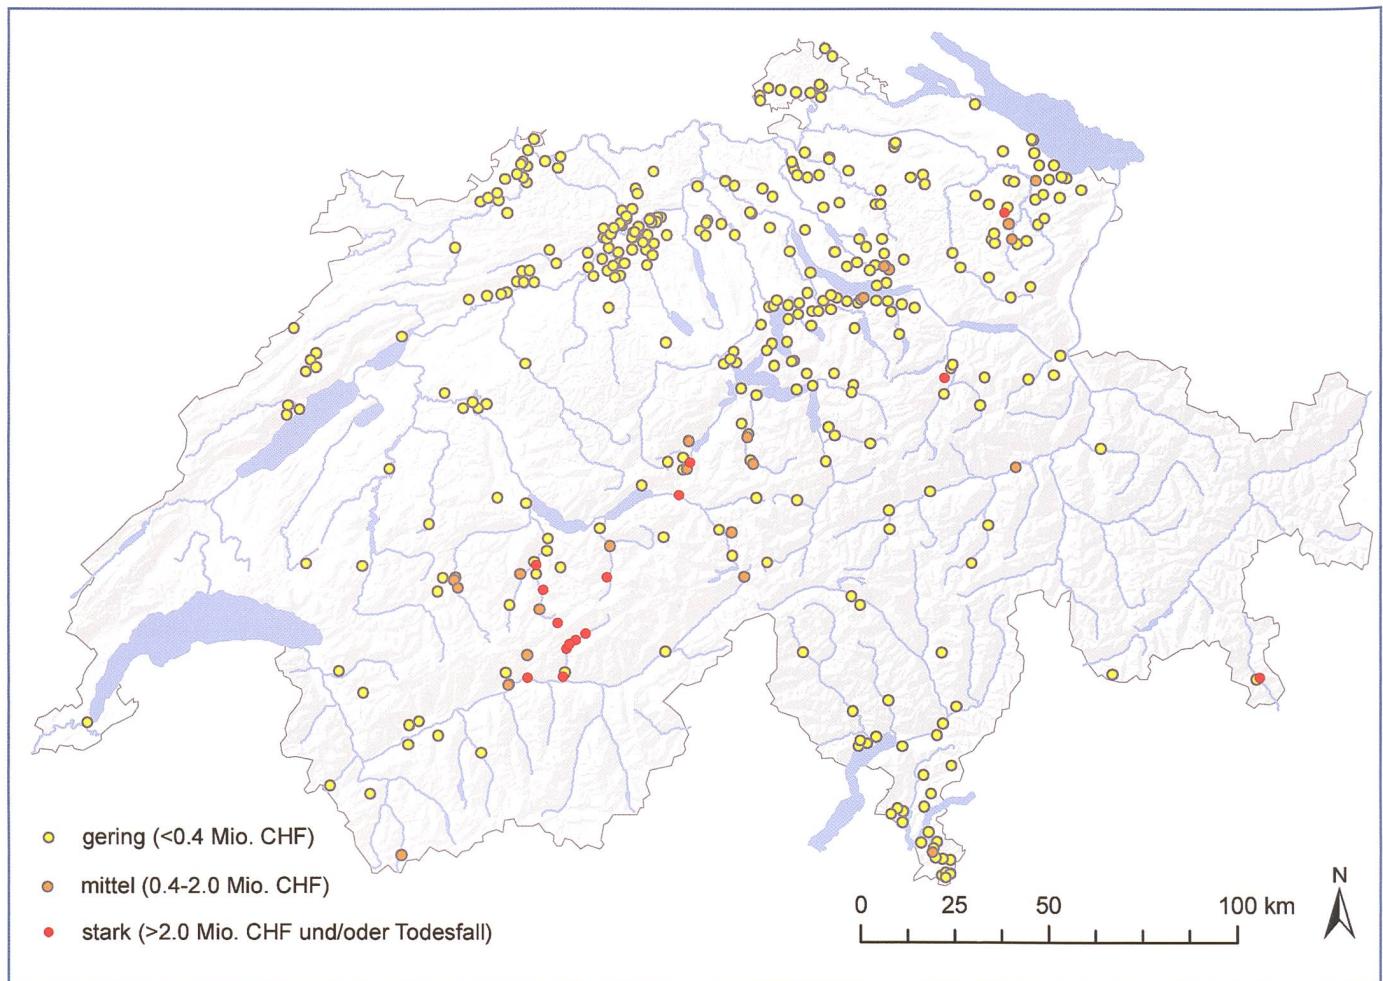
Bild 1. Ort und Ausmass der Unwetterschäden 2011 (Kartengrundlage: BFS GEOSTAT / Bundesamt für Landestopographie).

Die Kantone Bern und Wallis wurden 2011 stärker von Ereignissen heimgesucht als andere Teile der Schweiz. Rund zwei Drittel der Gesamtschäden sind auf die beiden Kantone zurückzuführen. Weitere Schadensereignisse verursachten hohe Kosten in Schwanden GL und Herisau AR. Ein weiteres Ereignis von schwerem Ausmass war im Juli in Poschiavo GR zu verzeichnen, wo ein Steinschlag zu einem Todesfall führte. Die Konzentration von Unwetterschäden mit geringem Ausmass in den Kantonen Aargau und Solothurn ist auf die Gewitterereignisse vom 13. Juli (mit Sturm und Hagel) und 24. August zurückzuführen. Weitere Gewitter im Juni und Juli waren hauptsächlich für die Anhäufung von Unwetterschäden im Gebiet

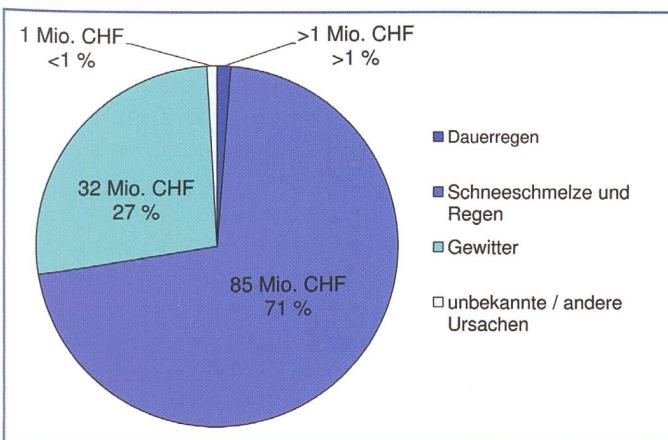
Bild 2. Anteile der verschiedenen Schadensursachen an den Gesamtkosten des Jahres 2011.

Die Ursachen für die jeweiligen Schadensprozesse werden entsprechend der vorherrschenden Witterungsverhältnisse in verschiedene Gruppen aufgeteilt (Bild 2):

Schneeschmelze und Regen: Niederschläge kombiniert mit Schneeschmelze verursachten 2011 Schäden von rund 85 Mio. CHF. Durch eine solche Kombination entstanden auch im Februar 1999 (im Mittelland) und im Dezember 1991 (v.a. im Berner Oberland und Wallis) hohe Schäden (Hegg et al., 2000; Röthlisberger, 1992).

Gewitter und intensive Regen: Gewitter führten zu rund 27% der Gesamtschadenskosten. Der Anteil von Gewitterschäden an der Gesamtschadenssumme war im Jahr 2011 deutlich geringer als in den drei Jahren zuvor. In den Monaten Juni und Juli waren Gewitter deutlich die wichtigste Schadensursache.

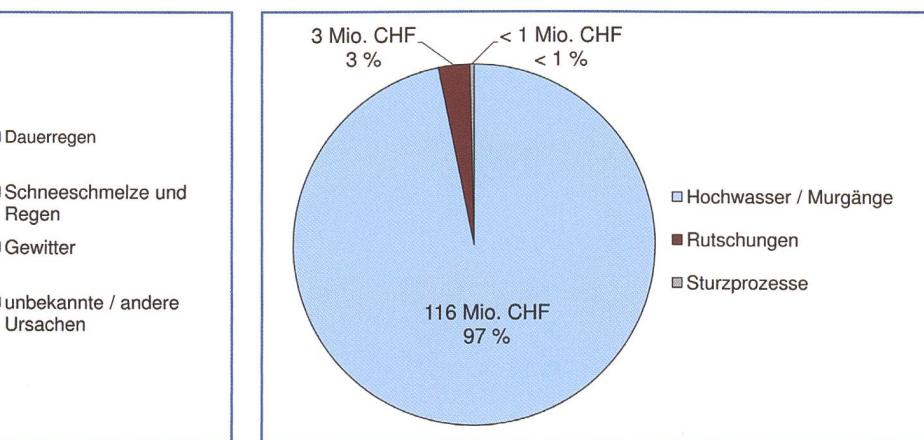
Bild 3. Anteile der verschiedenen Schadensprozesse an den Gesamtkosten des Jahres 2011.

der im Naturgefahrenbereich möglichen Prozesse, sind die Grenzen zwischen diesen Kategorien fließend (Bild 3).

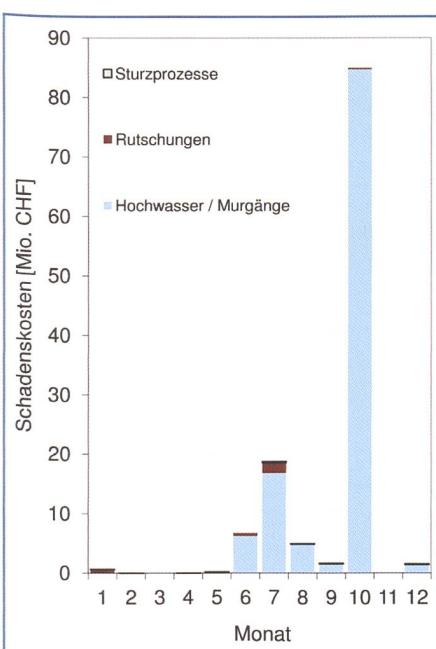
Bild 4. Jahreszeitliche Verteilung der Schadensprozesse und -kosten (ca. 119 Mio. CHF) im Jahr 2011.

Mit rund 71% der Gesamtschadenssumme war der Oktober der schadenreichste Monat des Jahres (Bild 4). Verantwortlich für die Schäden war das Hochwassereignis vom 10. Oktober im Wallis und Berner Oberland. Hohe Schäden im Oktober sind grundsätzlich selten. Die letzten massiven Oktober-Unwetterschäden wurden im Wallis im Jahre 2000 registriert (Hegg et al., 2001). Zum ersten Mal seit 2006 entstand der Grossteil der Schäden nicht in den Sommermonaten Juni, Juli und August.

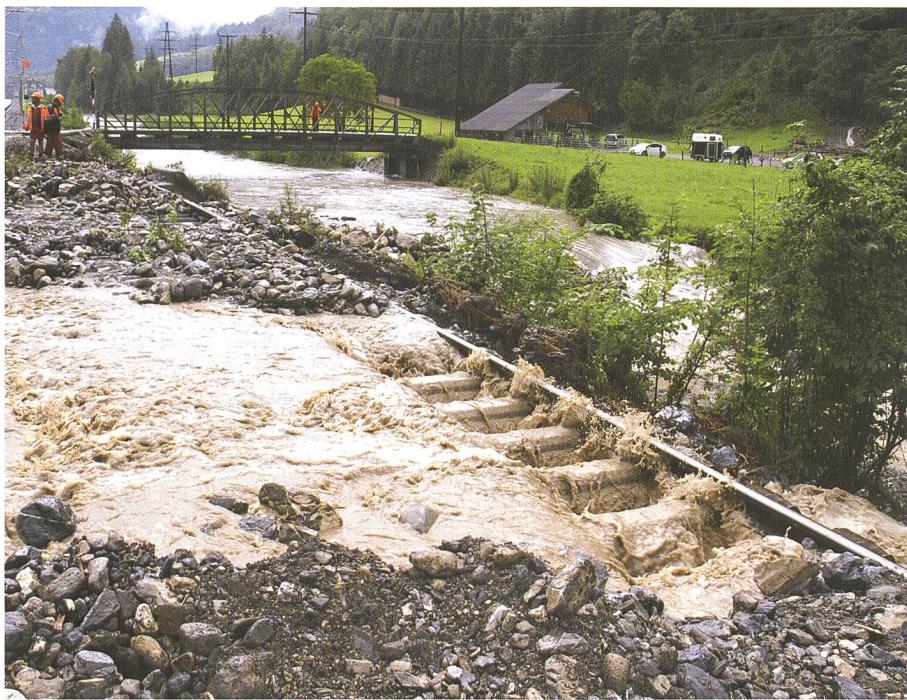
Bild 5. In Wolfenschiessen NW trat am 29. Juni der Eltschenbach über die Ufer (ONZ Obwalden Nidwalden Zeitung).

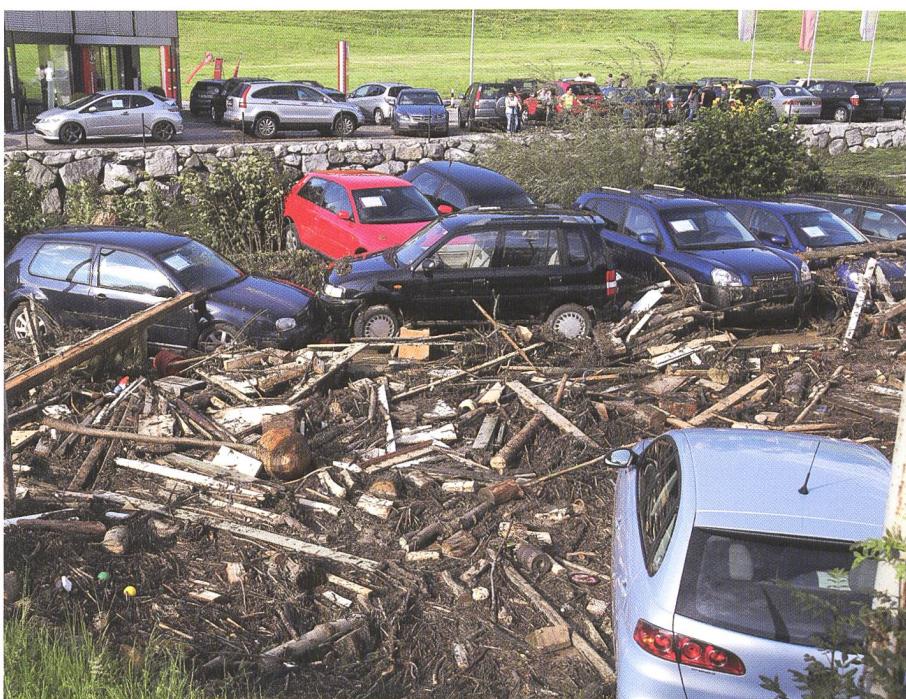
Bild 6. Zahlreiche Autos wurden bei der Überschwemmung in Herisau AR am 10. Juli beschädigt (Marcel Forster, newspictures.ch).

verursachten. Besonders schwer betroffen war Herisau AR. Der Sägebach verwandelte die Alpsteinstrasse kurzzeitig in einen reissenden Bach. Strassen, Keller, Garagen, Restaurants, Tiefgaragen, Lagerhallen, eine Tankstelle und ein Sportplatz wurden überschwemmt; Maschinen, Brücken und Autos wurden beschädigt und zerstört (Bild 6). Die Appenzeller Bahnen hatten den Betrieb auf dem ganzen Netz im Appenzeller Hinter- und Mittelland eingestellt. So war z.B. die Strecke zwischen Herisau und Waldstatt AR wegen Murgängen unterbrochen, die Strecke zwischen Herisau und Urnäsch AR wegen eines Erdrutsches und die Strecke zwischen Teufen AR und Gais AR wurde vom Steigbach überflutet. In Waldstatt, Urnäsch, Schwellbrunn, Hundwil und Rehetobel AR standen viele Keller und Garagen unter Wasser. In Schwellbrunn wurde zudem die Hauptstrasse von einem Hangrutsch verschüttet und ein Quartier musste evakuiert werden, nachdem ein weiterer Hang ins Rutschen geraten war. In Gonten und Schlatt-Haslen AI wurden Keller leer gepumpt und in Wittenbach und Mörschwil SG erhielt die Feuerwehr rund 55 Schadensmeldungen. Im Westen und Osten der Stadt St. Gallen traten Bäche über die Ufer, was zur Folge hatte, dass Keller, Tiefgaragen und Produktionshallen überflutet und Wege und Strassen beschädigt wurden. Zudem wurden die Geleise der Toggenburgbahn unterspült. Des Weiteren waren vor allem in Waldkirch und Goldach SG Schäden wegen überschwemmten Kellern und Strassen zu beklagen. Die Feuerwehr rückte im Kanton Thurgau in Horn und Roggwil und im Kanton Zürich in Bubikon wegen Wasser in Kellern aus. Zu mehreren lokalen Überschwemmungen kam es zwischen Frutigen und Mülenen BE. Des Weiteren wurden in Gadmen und Aeschi bei Spiez BE Strassen wegen Rutschungen beschädigt. Im Kanton Schwyz mussten die Feuerwehren vor allem in Arth und Freienbach Keller auspumpen.

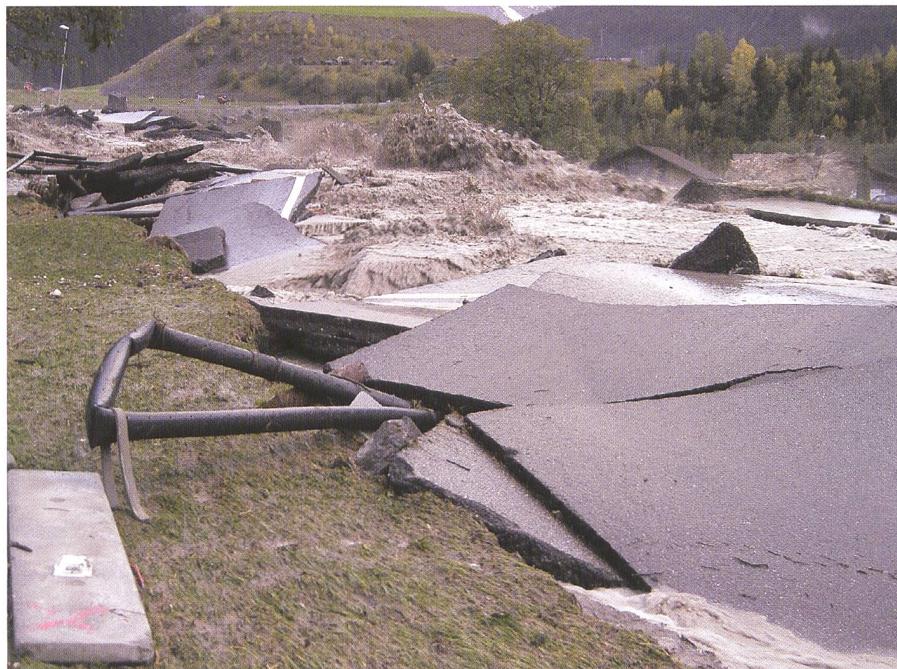
Bild 7. Die Wassermassen rissen in Kandergrund BE am 10. Oktober den gesamten Belag der Kantsonsstrasse mit (Philippe Gyarmati).

In Kandergrund hatte die Kander am Nachmittag des 10. im Bereich unter dem Bühl wegen einer verklauten Brücke ihr Bett verlassen und floss über die Schlossweid und durch den Lawinenschutztunnel Mitholz. Autos und Baumstämme wurden mit durchs Tunnel geschwemmt und die Wassermassen rissen den gesamten Belag mit (Bild 7). Menschen und Tiere mussten evakuiert werden und zahlreiche Gebäude wurden beschädigt. Die Schäden am Landwirtschaftsland in der Gemeinde waren gross und viele Wanderwege wur-

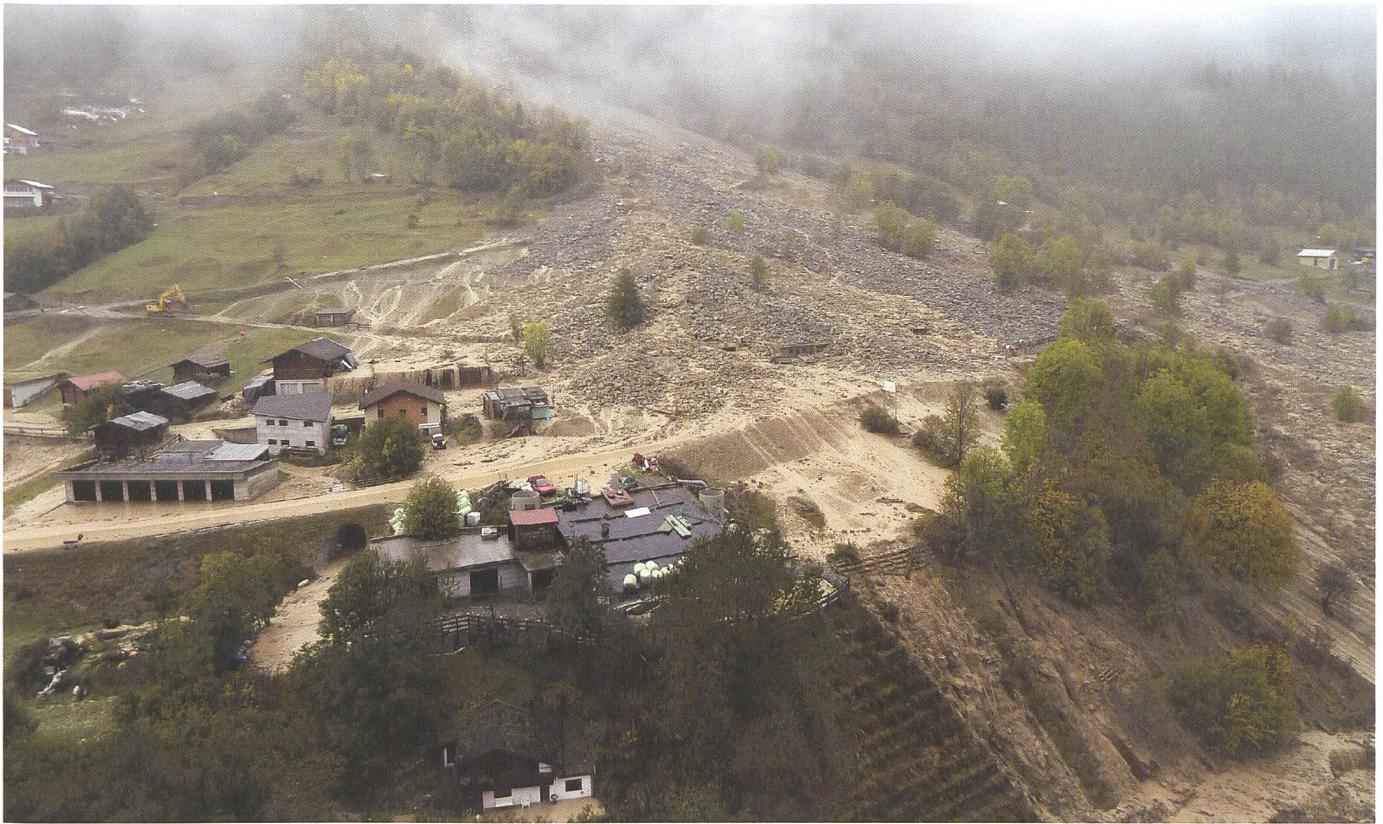
Bild 8. In Wiler (Lötschen VS) trat der Milibach am 10. Oktober über die Ufer (Jules Seiler, Geoplan AG).

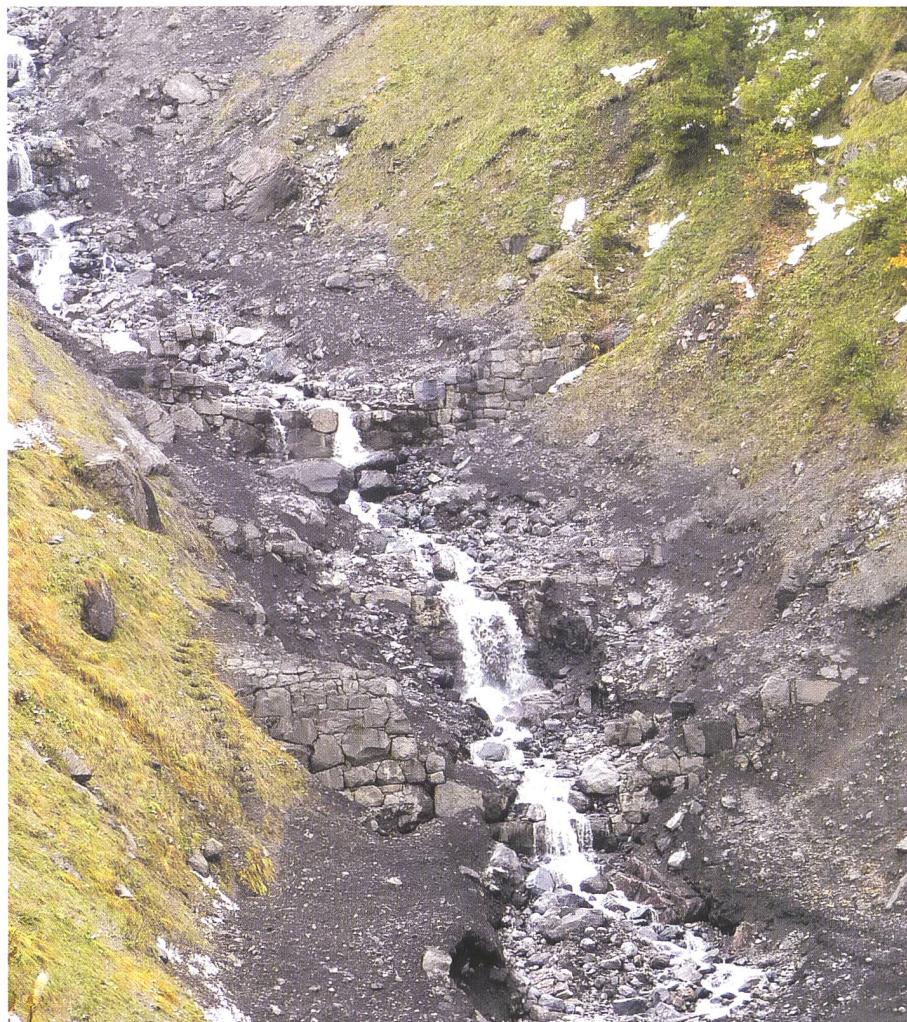
Bild 9. Murgänge beschädigten die Wildbachsperrten in der Guppenrunse in Schwanden GL am 10. Oktober 2011 (Markus Gächter, Marty Ingenieure AG).

In Schwanden GL beschädigten oder zerstörten Murgänge Wildbachsperren in der Guppenrunse, wobei hohe Schäden entstanden sind (*Bild 9*). Nach dem Ereignis bestand das Problem, dass der Schutt von den Steilufern und die Steinblöcke von den zerstörten Sperren an verschiedenen Stellen das ganze Bachbett gefüllt hatten. Als Sofortmassnahme wurde die Räumung des Runsenbetts angeordnet. Des Weiteren beschädigte ein Erdrutsch eine Strasse, wobei die Stützmauer zerstört und die Strasse unterhöhlt wurde. Zwischen Matt und Elm GL staute die Britterenrunse den Sernf auf und führte so zu einer Überflutung. Das Bahntrasssee zwischen Dallenwil und Grafenort NW wurde an mehreren Stellen überflutet. In Engelberg OW trat die Engelberger Aa über die Ufer, überschwemmte einen Parkplatz, Liegenschaften sowie Kulturland und zerstörte Wanderwege. In der Ostschweiz traten die Thur und zahlreiche Wildbäche im Raum Wildhaus – Alt St. Johann SG über die Ufer. Rund 25 Keller, Strassen, der Fussballplatz und Wiesland wurden überflutet.
