**Artikel:** Unwetterschäden in der Schweiz im Jahre 2011 : Rutschungen,

# Unwetterschäden in der Schweiz im Jahre 2011

## Rutschungen, Murgänge, Hochwasser und Sturzereignisse

Norina Andres, Alexandre Badoux, Nadine Hilker, Christoph Hegg

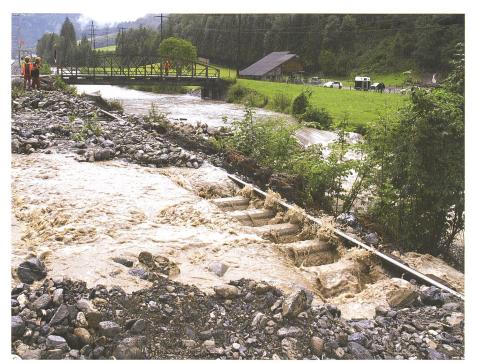
Bild 5. In Wolfenschiessen NW trat am 29. Juni der Eltschenbach über die Ufer (ONZ Obwalden Nidwalden Zeitung).

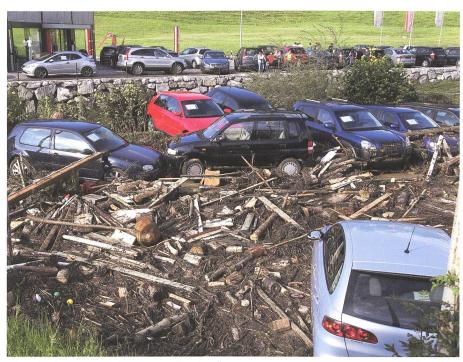
Bild 6. Zahlreiche Autos wurden bei der Überschwemmung in Herisau AR am 10. Juli beschädigt (Marcel Forster, newspictures.ch).

verursachten. Besonders schwer betroffen war Herisau AR. Der Sägebach verwandelte die Alpsteinstrasse kurzzeitig in einen reissenden Bach. Strassen, Keller, Garagen, Restaurants, Tiefgaragen, Lagerhallen, eine Tankstelle und ein Sportplatz wurden überschwemmt; Maschinen, Brücken und Autos wurden beschädigt und zerstört (Bild 6). Die Appenzeller Bahnen hatten den Betrieb auf dem ganzen Netz im Appenzeller Hinter- und Mittelland eingestellt. So war z.B. die Strecke zwischen Herisau und Waldstatt AR wegen Murgängen unterbrochen, die Strecke zwischen Herisau und Urnäsch AR wegen eines Erdrutsches und die Strecke zwischen Teufen AR und Gais AR wurde vom Steigbach überflutet. In Waldstatt, Urnäsch, Schwellbrunn, Hundwil und Rehetobel AR standen viele Keller und Garagen unter Wasser. In Schwellbrunn wurde zudem die Hauptstrasse von einem Hangrutsch verschüttet und ein Quartier musste evakuiert werden, nachdem ein weiterer Hang ins Rutschen geraten war. In Gonten und Schlatt-Haslen Al wurden Keller leer gepumpt und in Wittenbach und Mörschwil SG erhielt die Feuerwehr rund 55 Schadensmeldungen. Im Westen und Osten der Stadt St. Gallen traten Bäche über die Ufer, was zur Folge hatte, dass Keller, Tiefgaragen und Produktionshallen überflutet und Wege und Strassen beschädigt wurden. Zudem wurden die Geleise der Trogenerbahn unterspült. Des Weiteren waren vor allem in Waldkirch und Goldach SG Schäden wegen überschwemmten Kellern und Strassen zu beklagen. Die Feuerwehr rückte im Kanton Thurgau in Horn und Roggwil und im Kanton Zürich in Bubikon wegen Wasser in Kellern aus. Zu mehreren lokalen Überschwemmungen kam es zwischen Frutigen und Mülenen BE. Des Weiteren wurden in Gadmen und Aeschi bei Spiez BE Strassen wegen Rutschungen beschädigt. Im Kanton Schwyz mussten die Feuerwehren vor allem in Arth und Freienbach Keller auspumpen.

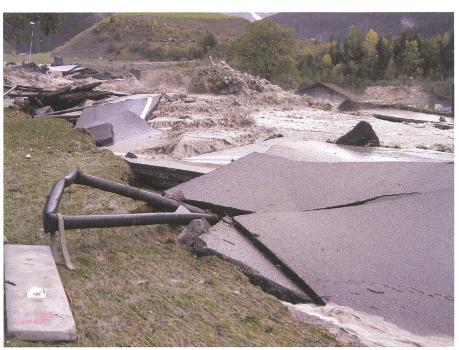
Bild 7. Die Wassermassen rissen in Kandergrund BE am 10. Oktober den gesamten Belag der Kantonsstrasse mit (Philippe Gyarmati).

In Kandergrund hatte die Kander am Nachmittag des 10. im Bereich unter dem Bühl wegen einer verklausten Brücke ihr Bett verlassen und floss über die Schlossweid und durch den Lawinenschutztunnel Mitholz. Autos und Baumstämme wurden mit durchs Tunnel geschwemmt und die Wassermassen rissen den gesamten Belag mit (Bild 7). Menschen und Tiere mussten evakuiert werden und zahlreiche Gebäude wurden beschädigt. Die Schäden am Landwirtschaftsland in der Gemeinde waren gross und viele Wanderwege wur-

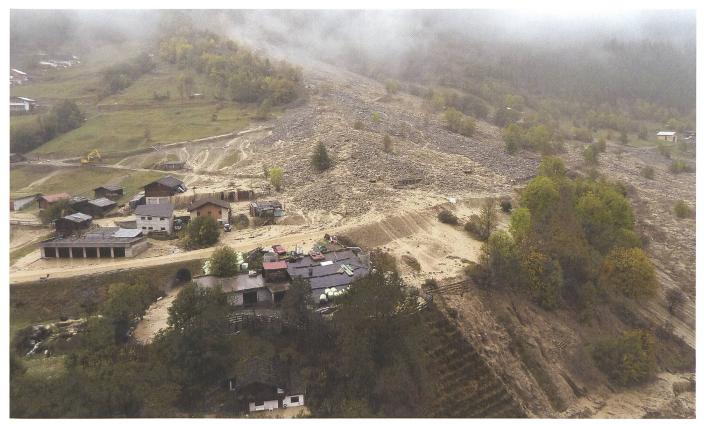
Bild 8. In Wiler (Lötschen VS) trat der Milibach am 10. Oktober über die Ufer (Jules Seiler, Geoplan AG).
