Zeitschrift: Wasser Energie Luft = Eau énergie air = Acqua energia aria

Artikel: Technische Grundlagen zur Erhöhung von Schüttdämmen

Autor: Brenner, R. Peter

Technische Grundlagen zur Erhöhung von Schüttdämmen

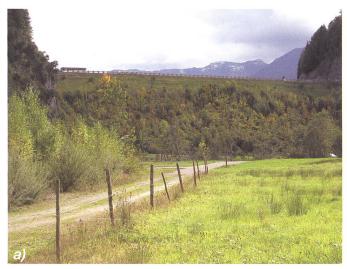
Bild 6. Sylvenstein-Damm mit Speichersee. Die steile Wand am rechten Widerlager ist gut erkennbar.

Der 44 m hohe Sylvenstein-Damm, mit einer Kronenlänge von 180 m, wurde 1954–1959 gebaut (Bilder 6 und 7). Er staut die Isar südlich von Bad Tölz zum Zweck des Hochwasserschutzes und zur Sicherung einer ausreichenden Wasserführung in

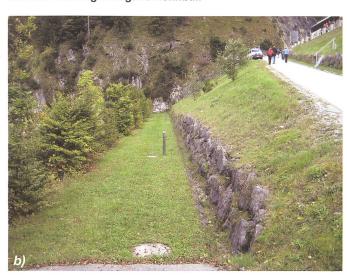
Bild 7. Sylvenstein-Damm: (a) Ansicht Luftseite, (b) Baumplanzungen im unteren Teil der luftseitigen Böschung.

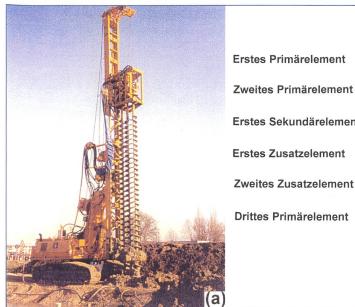
Erstes Primärelement

Zweites Primärelement

Erstes Sekundärelement

Erstes Zusatzelement

Drittes Primärelement

Bild 10. MIP-Verfahren: (a) Grossbohrgerät mit Dreifach-Bohrschnecke, (b) Bauvorgang mit überlappenden prismatischen Erdbetonelementen (Wildner et al., 2002).

Ursprünglich war für die Erhöhung eine Vibrosolwand vorgeschlagen aber dann einigte man sich auf die Unternehmervariante welche eine «Mixedin-Place (MIP)» Wand präsentierte. Dieses Verfahren eignet sich für Kiesböden, sowie für Sand und groben Schluff und ist zudem erschütterungsfrei. Damit wird auch die Wahrscheinlichkeit von Rissbildung im bestehenden Kern minimiert. Das MIP-Verfahren arbeitet mit einem raupenkettengetriebenen Grossbohrgerät (Bild 10a) an welchem eine Dreifach-Bohrschnecke sitzt welche aus drei in einer Reihe angeordneten Bohrschnecken besteht. Durch ein Rohr in der Mittelschnecke wird die Suspension, bestehend aus Zement, Bentonit, Wasser und Steinmehl, kontinuierlich zugegeben, sowohl bei Ab- wie auch Aufwärtsbewegungen. Durch mehrfache Überlappung der so entstandenen Erdbetonelemente kann ein längeres Wandelement geschaffen werden. Dann wird das Bohrgerät verschoben (siehe Bild 10b). Die durchschnittliche mögliche Tagesleistung im Bau dieser Dichtwand betrug 200 m².
