Zeitschrift: Wasser Energie Luft = Eau énergie air = Acqua energia aria
Herausgeber: Schweizerischer Wasserwirtschaftsverband
Band: 105 (2013)
Heft: 2

Bewältigung von Geschiebe an Kleinwasserkraftanlagen

Erfolgskontrolle von ausgeführten baulichen und betrieblichen Massnahmen

Peter Eichenberger, Ivo Scherrer, Matthias Wiget

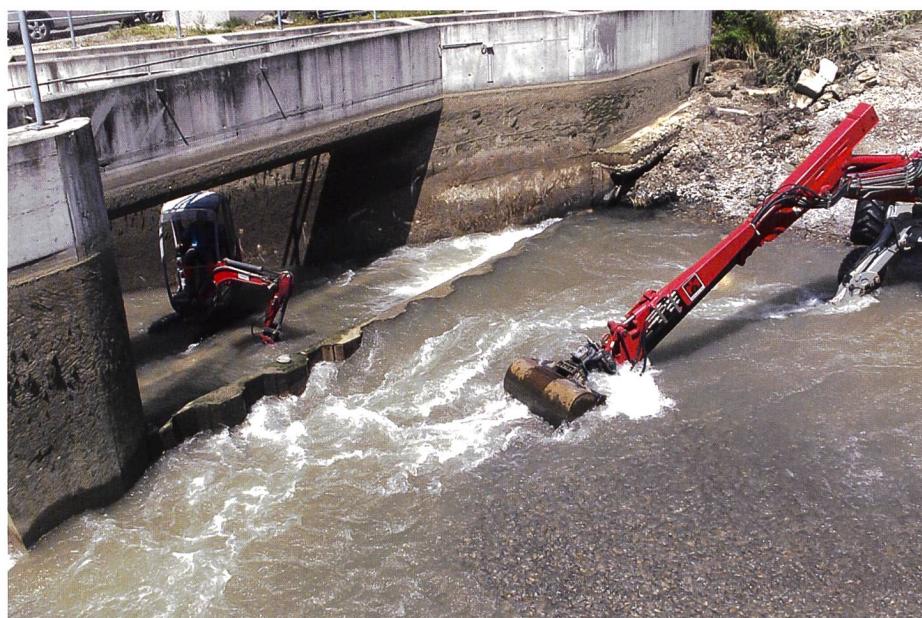
Bild 1. Geschiebebaggerungen an einer Wasserfassung eines Niederdruckkraftwerks im Mittelland bei abgesenkter Stauhaltung.

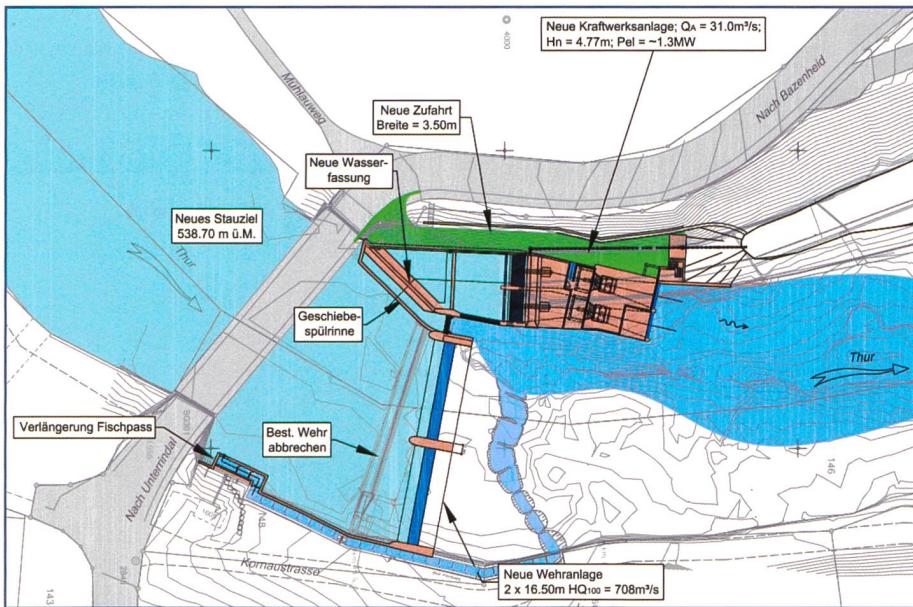
Bild 2. Übersicht über das neue Kraftwerk Mühlau an einer Innenkurve der Thur in Bazenheid (SG); Ausbauwassermenge $31 \text{ m}^3/\text{s}$.

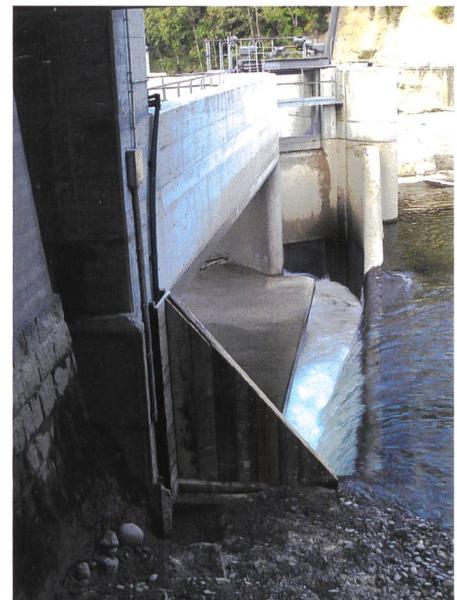
Bild 3. Trennschwelle mit anschliessender Geschiebesammel- und -spülrinne und Grazer Kragschwelle an der Wasserfassung Mühlau bei abgesenkter Stauhaltung.

1. Einbau einer Trennschwelle mit anschliessender Geschiebesammel- und Geschiebespülrinne (Breite $B = 2.5 \text{ m}$ und Länge $L = 17 \text{ m}$) vor der eigentlichen Einlaufschwelle der Fassung, die als sogenannte Grazer Kragschwelle ausgebildet wurde. Die Sammelrinne wird mit einem Grundablass $B \times H = 3 \text{ m} \times 2.75 \text{ m}$ gereinigt. Die Kragschwelle soll eine wirbelbehäftete Strömung erzeugen, die das Geschiebe beim Spülen in Suspension halten kann.
2. Einbau einer Wirbelröhre in der Wasserfassung, welche bereits gefasstes Geschiebe einfängt und dem Triebwasser entzieht.
3. Einbau einer Spülstütze vor der Rechenanlage, mit welcher abgelagertes Geschiebe lokal in die Thur zurückgespült werden kann.

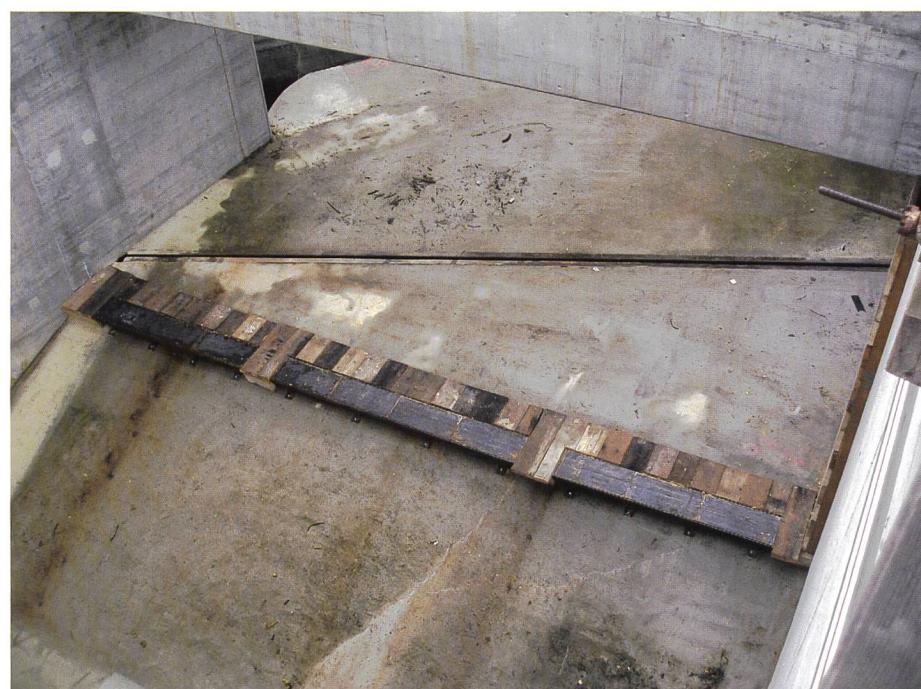
Bild 5. Zweite Geophon-Plattenreihe mit Holzverschalung nach der Wirbelröhre (Schlitz in Einlaufsohle) kurz nach der Montage.

Die Messplatten mussten mit einer Körperschalldämmung vom Gehäuse getrennt gelagert werden, sodass sich die Impulse nicht auf benachbarte Platten übertragen. Die Gehäuse wurden anschliessend noch mit einer Holzverschalung umgeben, damit Geschiebe und Geschwemmsel keine Schäden an den Gehäusen und den abgehenden Kabelschutzrohren verursachen konnten (siehe Bild 5).

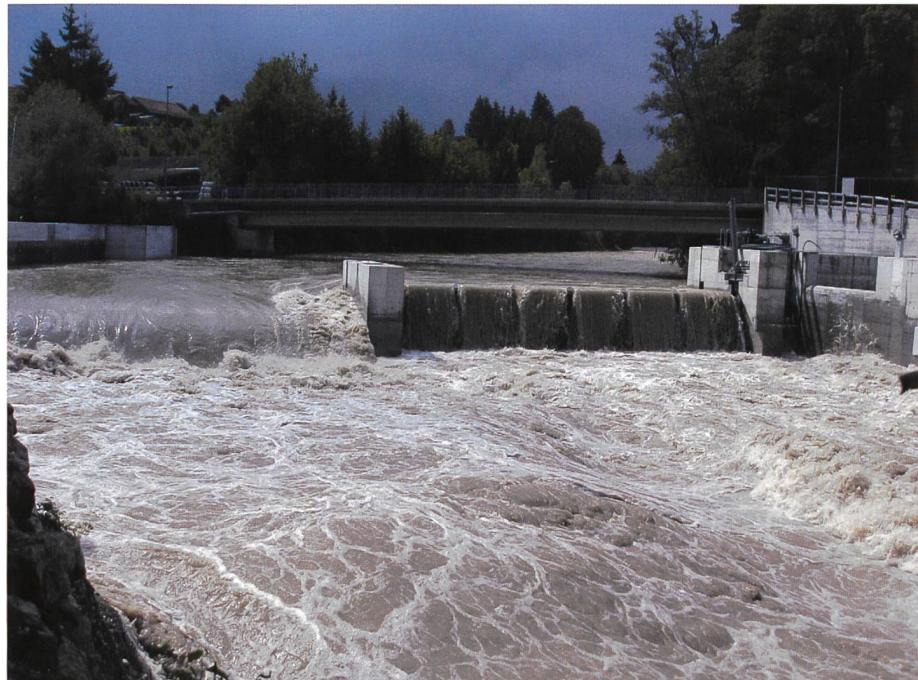
Bild 6. Beginn des Hochwasserereignisses vom 27. Juli 2010 vom Unterwasser der neuen Wehranlage aus gesehen.

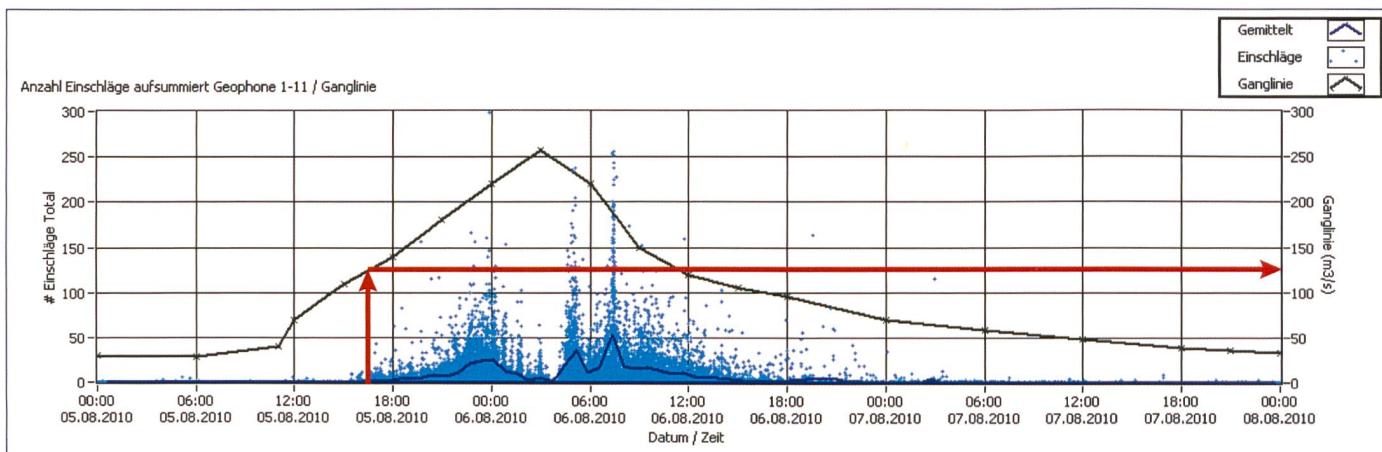
Bild 7. Impulse auf die Geophone Nr. 1 bis 11 hinterlegt mit dem Hydrograf (schematisch) des Pegels Thur-Jonschwil LH 2303 für das Ereignis vom 6. August 2010. Markiert ist der Beginn des Geschiebetriebs.

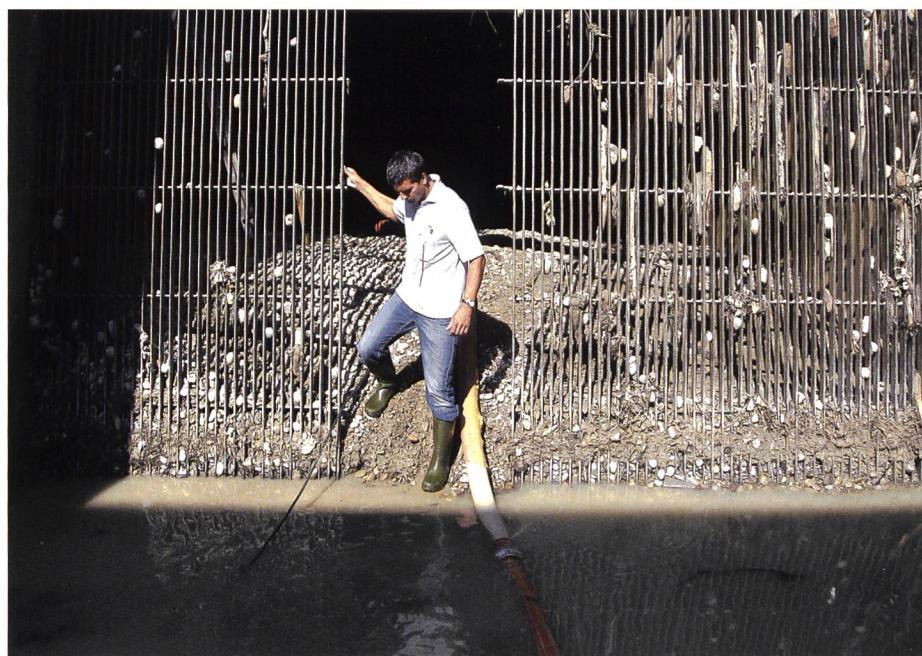
Bild 8. Vorgefundene Ablagerungen hinter dem Rechen, nachdem die Stauhaltung Ende September 2011 aufgegeben und die gesamte Wasserfassung sowie die Turbineneinläufe entwässert worden waren.

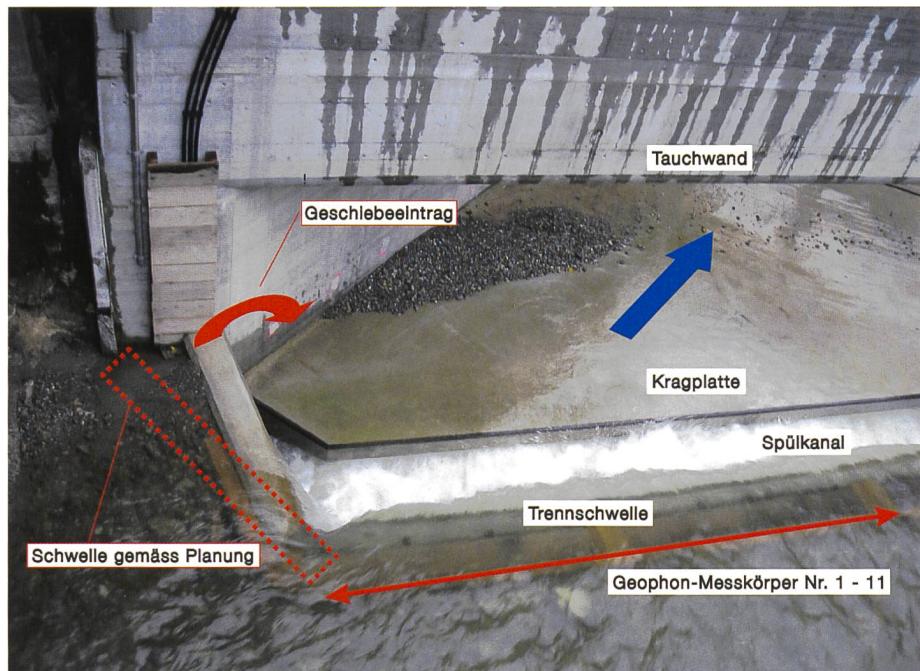
Bild 9. Geschiebe überspringt die Rinne an dessen oberen Ende, weil dort die Breite ungenügend ist / nicht nach Plan gebaut werden konnte.

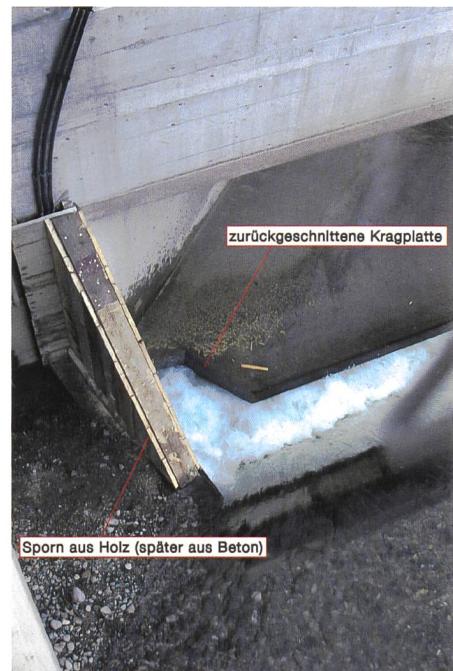
Bild 10. Zusätzliche Massnahmen zur Geschiebeabwehr an der Fassung:
a) Zurückschneiden der Kragschwelle und b) Sporn aus Holz.

Die aufwendige Reinigung der Fassung vom September 2011 zeigte, dass die Geschiebeabwehrmaßnahmen noch nicht überzeugten. In Absprache mit der Bauherrschaft wurden noch während der abgesenkten Stauhaltung die folgenden baulichen Massnahmen ergriffen (siehe Bild 10):

1. Ausschneiden der Kragplatte an der Einlaufschwelle, um die lichte Weite des Spülkanals von 1.5 m auch am oberen Ende zu erreichen.

2. Einbau eines Sporns aus Holz, welcher den Eintrag von Geschiebe entlang der bergseitigen Ufermauer direkt in die Fassung verhindern soll. Im Sommer 2012 wurde dieser Sporn in Beton ausgeführt und damit als permanente Einrichtung etabliert.

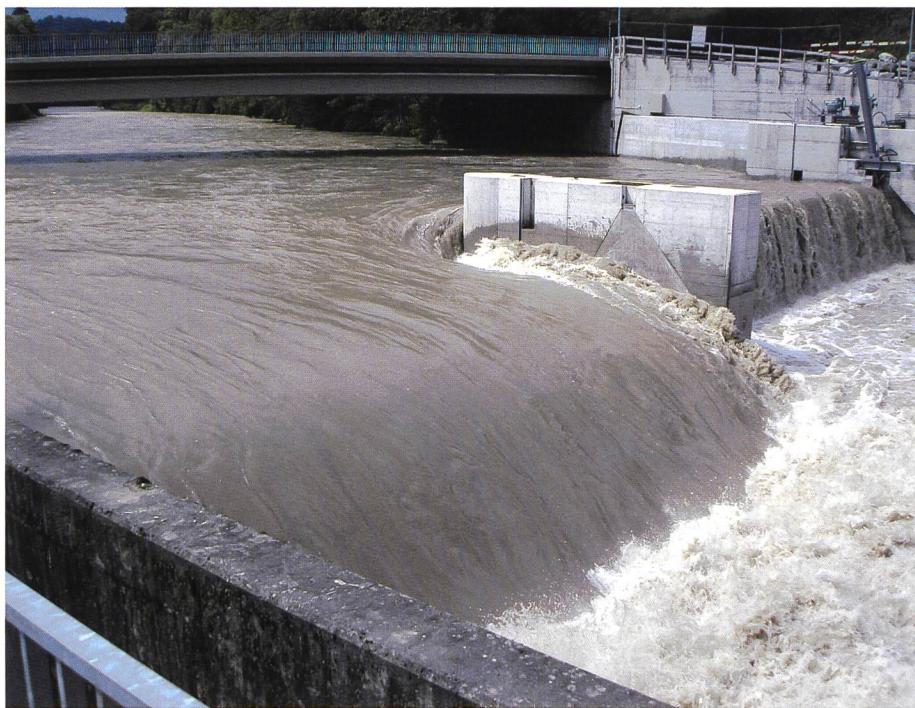
Bild 12. Geschiebeabweisung durch unsymmetrische Klappenöffnung bei Thur-Abflüssen bis ca. $250 \text{ m}^3/\text{s}$.

- Im Hochwasserfall werden die beiden Wehrklappen so gesteuert, dass durch Öffnen der fassungsfernen Klappe eine Krümmung im Strömungsverlauf und dadurch eine Spiralströmung entstehen soll; es kann eine künstliche Flussbiegung geschaffen werden. Die sohennahe Strömung soll dabei das Geschiebe weg von der Fassung in Richtung der geöffneten Wehrklappe treiben. Bis zu einem Thur-Abfluss

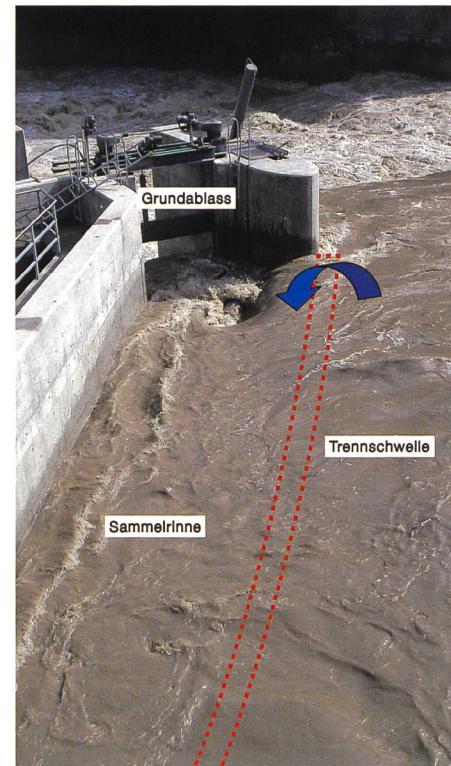
Bild 13. Vollständiges Öffnen des Grundablasses wegen Schwemmholzproblemen erzeugt – trotz markantem Anstieg der Trennschwelle zum Pfeiler hin – vor allem eine starke Strömung in Schützen Nähe und entsprechend hohem Geschiebeeinzug, was durch die Impulszunahme auf den dortigen Geophonen nachgewiesen werden konnte.

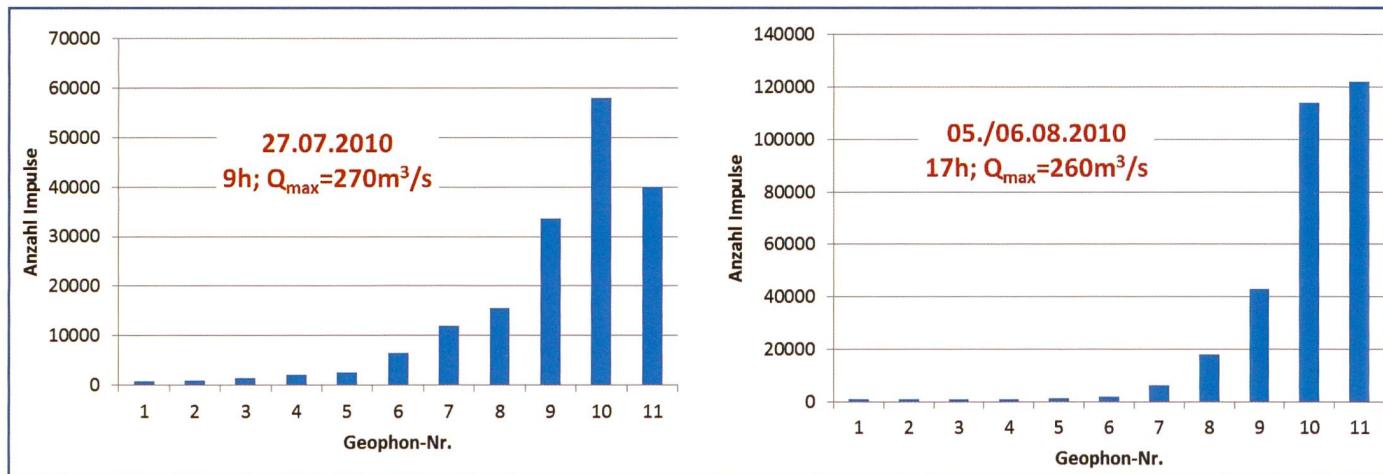
Bild 14. Verteilung der Impulse auf der ersten Messkörperreihe (Trennschwelle) während zweier Hochwasserereignisse des Jahres 2010 mit Angabe der Dauer des Geschiebetriebs ($Q_{Thur} > 130 \text{ m}^3/\text{s}$) und des Spitzenabflusses.

- Bei kleineren Hochwasserereignissen mit geringen Spitzenabflüssen ist eine relativ gleichmässige Verteilung des geschiebebehafteten Zuflusses über

- die gesamte Rinnenlänge vorhanden.
2. Bei grösseren Ereignissen konzentrierte sich der geschiebebehaftete Zufluss mehr und mehr auf den pfeilernahen Bereich; die Tendenz zu Geschiebeablagerungen am oberen Ende der Geschiebesammelrinne nahm zu; das entsprach der Beobachtung bis zur Ausführung der Zusatzmassnahmen.

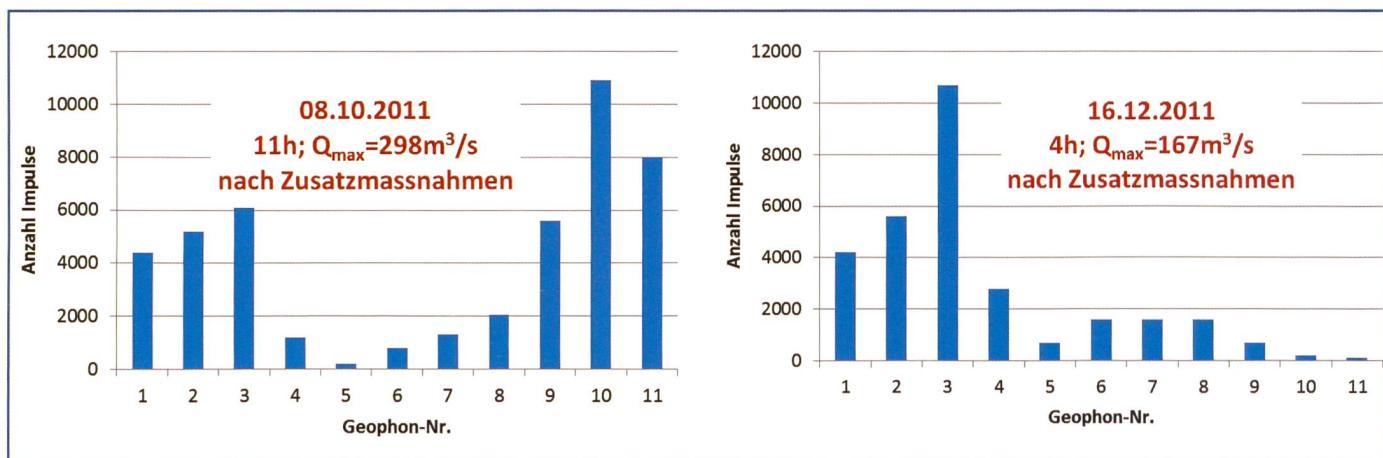
Bild 15. Verteilung der Impulse auf der ersten Messkörperreihe (Trennschwelle) nach Ausführung der Zusatzmassnahmen des Jahres 2011 mit Angabe der Dauer des Geschiebetriebs ($Q_{Thur} > 130 \text{ m}^3/\text{s}$) und des Spitzenabflusses.

3. Mit den nachträglich eingeführten Zusatzmassnahmen, insbesondere dem Einbau des Sporns am oberen Ende der Sammelrinne/der Fassung änderte sich die Verteilung auch für grosse Abflussereignisse. Der Sporn produziert offensichtlich Verwirbelungen, die auch über die Geophone 1 bis 4 geschiebebehafteten Zufluss bewirken. Dass diese nicht einfach zu einem zusätzlichen Eintrag von Geschiebe und zu Ablagerungen am oberen Ende der Sammelrinne und schliesslich zu einer Zunahme des Geschiebeeinzugs in die Fassung führten, konnte anhand der Impulse auf der 2. Messkörperreihe in der Fassung leicht festgestellt werden: Die Impulse blieben gering und Ablagerungen am Rechen wurden kaum festgestellt.

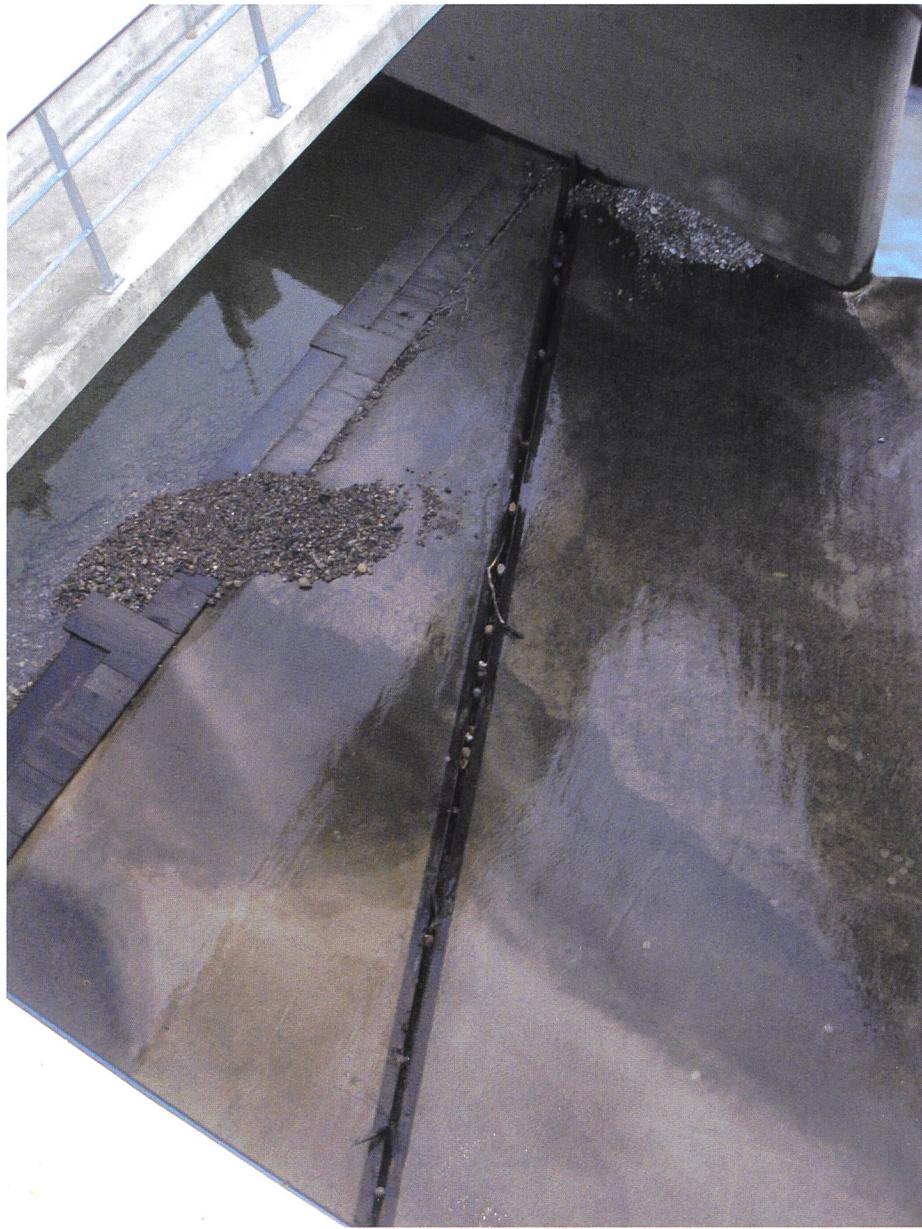
Bild 16. Wirbelröhre mit teilweiser Verklausung des 60 mm breiten Schlitzes, links die Geophone der zweiten Reihe.

Anlässlich von Stauraumabsenkungen wurde beobachtet, dass der 60 mm breite Schlitz der Wirbelröhre durch festgeklemmte Steine teilweise belegt war und die Wirkung dieser Massnahme wohl reduzierten. Es muss davon ausgegangen werden, dass die 10.8 m lange Wirbelröhre wegen Verklausungstendenz nicht immer über die gesamte Kanalbreite wirksam ist.
