Zeitschrift: Wasser Energie Luft = Eau énergie air = Acqua energia aria

Bewältigung von Geschiebe an Kleinwasserkraftanlagen

Erfolgskontrolle von ausgeführten baulichen und betrieblichen Massnahmen

Peter Eichenberger, Ivo Scherrer, Matthias Wiget

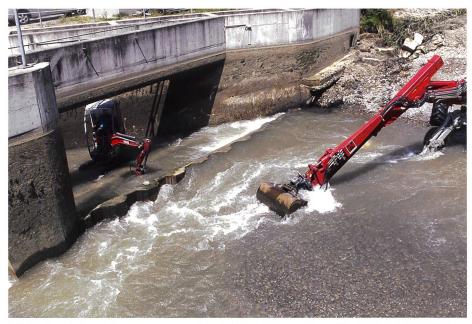
Bild 1. Geschiebebaggerungen an einer Wasserfassung eines Niederdruckkraftwerks im Mittelland bei abgesenkter Stauhaltung.

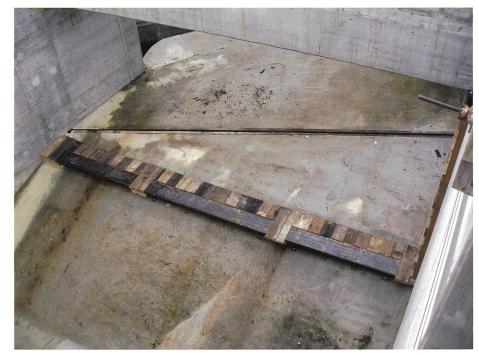
Bild 5. Zweite Geophon-Plattenreihe mit Holzverschalung nach der Wirbelröhre (Schlitz in Einlaufsohle) kurz nach der Montage.

Die Messplatten mussten mit einer Körperschalldämmung vom Gehäuse getrennt gelagert werden, sodass sich die Impulse nicht auf benachbarte Platten übertragen. Die Gehäuse wurden anschliessend noch mit einer Holzverschalung umgeben, damit Geschiebe und Geschwemmsel keine Schäden an den Gehäusen und den abgehenden Kabelschutzrohren verursachen konnten (siehe Bild 5).

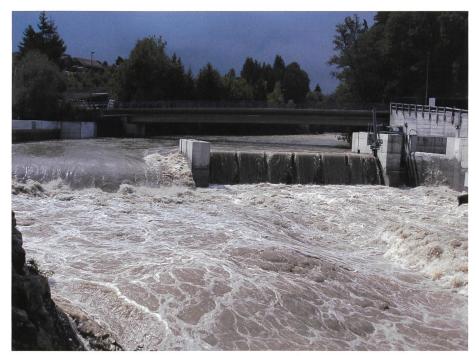
Bild 6. Beginn des Hochwasserereignisses vom 27. Juli 2010 vom Unterwasser der neuen Wehranlage aus gesehen.

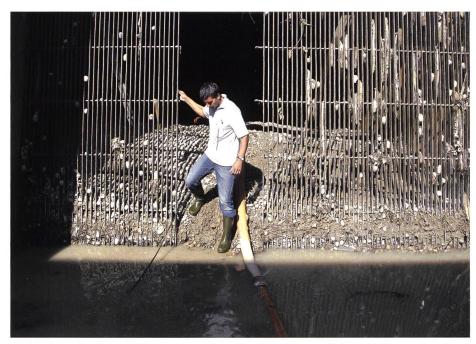
Bild 8. Vorgefundene Ablagerungen hinter dem Rechen, nachdem die Stauhaltung Ende September 2011 aufgegeben und die gesamte Wasserfassung sowie die Turbineneinläufe entwässert worden waren.

Aufgrund dieser Vermutung aus dem Geschiebemonitoring wurden in Absprache mit dem Besitzer und Betreiber des Kraftwerks, dem Regionalwerk Toggenburg AG (rwt) Kirchberg, am 30. August 2011 Profil- und Fotoaufnahmen durch einen Taucher durchgeführt. Es wurden neben Geschiebeablagerungen auch Baumstämme, Wurzelstöcke und andere Baumteile vor dem Rechen vorgefunden. Das Volumen der gesamten Ablagerungen konnte aufgrund der Profilaufnahmen zu rund 61 m³ bestimmt werden, welche auf einer Fläche von ca. 60 m² lagerten.

Das Ausmass der Ablagerungen bewog die Betreiberin dazu, das Material während der Niederwasserperiode vom September 2011 entfernen zu lassen:

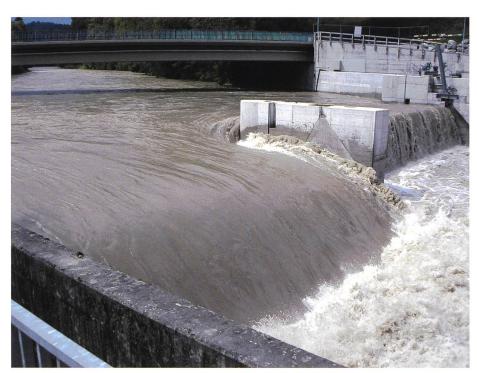
Bild 12. Geschiebeabweisung durch unsymmetrische Klappenöffnung bei Thur-Abflüssen bis ca. $250 \, \text{m}^3/\text{s}$.

a) Im Hochwasserfall werden die beiden Wehrklappen so gesteuert, dass durch Öffnen der fassungsfernen Klappe eine Krümmung im Strömungsverlauf und dadurch eine Spiralströmung entstehen soll; es kann eine künstliche Flussbiegung geschaffen werden. Die sohlennahe Strömung soll dabei das Geschiebe weg von der Fassung in Richtung der geöffneten Wehrklappe treiben. Bis zu einem Thur-Abfluss

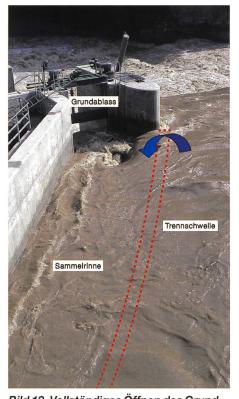
Bild 13. Vollständiges Öffnen des Grundablasses wegen Schwemmholzproblemen erzeugt – trotz markantem Anstieg der Trennschwelle zum Pfeiler hin – vor allem eine starke Strömung in Schützennähe und entsprechend hohem Geschiebeeinzug, was durch die Impulszunahme auf den dortigen Geophonen nachgewiesen werden konnte.

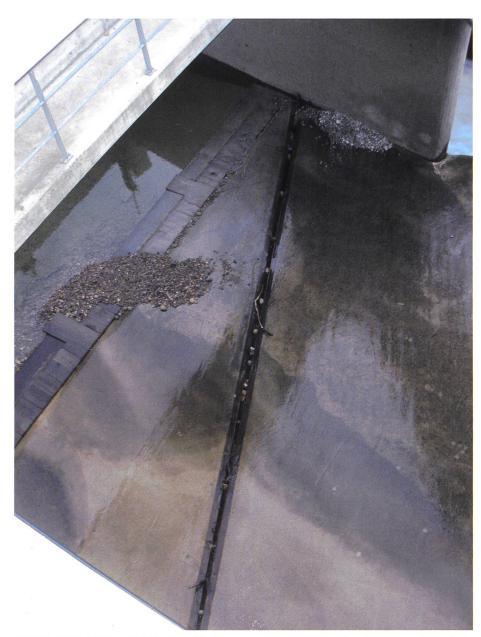
Bild 16. Wirbelröhre mit teilweiser Verklausung des 60 mm breiten Schlitzes, links die Geophone der zweiten Reihe.

Anlässlich von Stauraumabsenkungen wurde beobachtet, dass der 60 mm breite Schlitz der Wirbelröhre durch festgeklemmte Steine teilweise belegt war und die Wirkung dieser Massnahme wohl reduzierten. Es muss davon ausgegangen werden, dass die 10.8 m lange Wirbelröhre wegen Verklausungstendenz nicht immer über die gesamte Kanalbreite wirksam ist.
