**Zeitschrift:** Wasser Energie Luft = Eau énergie air = Acqua energia aria  
**Herausgeber:** Schweizerischer Wasserwirtschaftsverband  
**Band:** 108 (2016)  
**Heft:** 1

**Artikel:** Hochwasserschutzprojekt "Urner Talboden"  
**Autor:** Züst, Markus / Willi, Hans Peter / Gertsch, Eva  
**DOI:** <https://doi.org/10.5169/seals-939512>

# **Hochwasserschutzprojekt «Urner Talboden»**

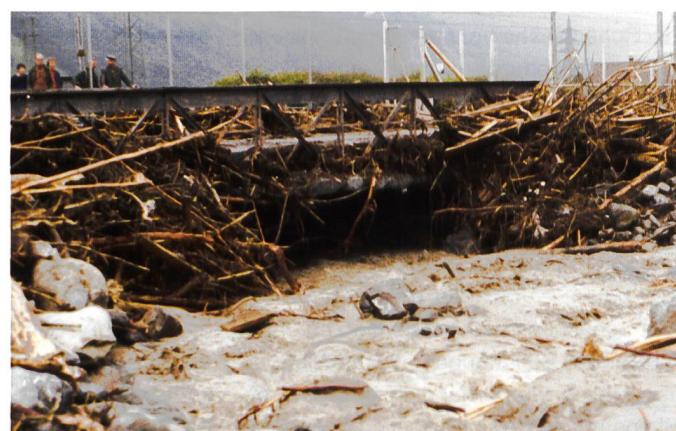
**Bild 2.** Verklausungen an der Schächenbrücke bei der RUAG im Juli 1977.

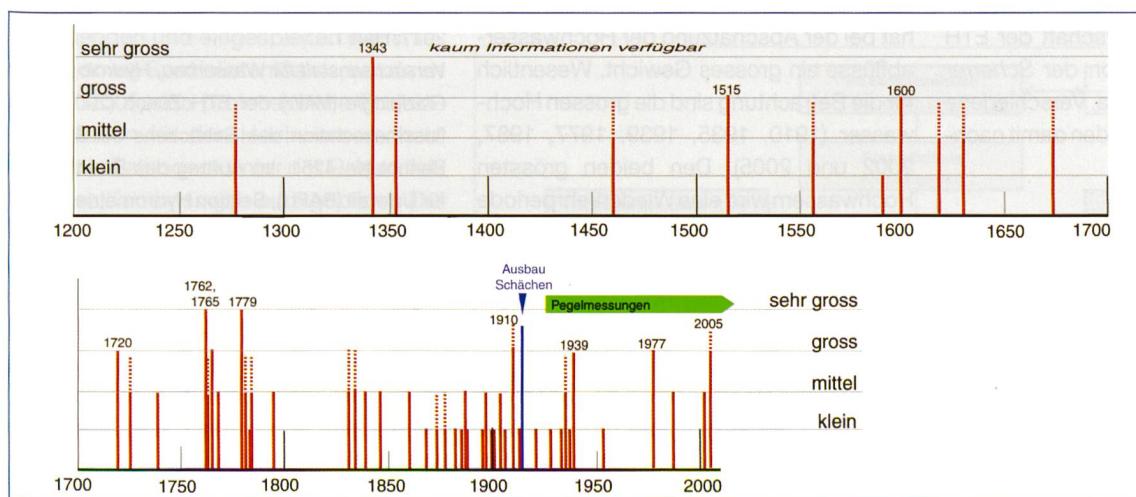
**Bild 1. Die Hochwasser am Schächen seit 1250, klassifiziert nach ihrer Grösse anhand der Schilderungen.**

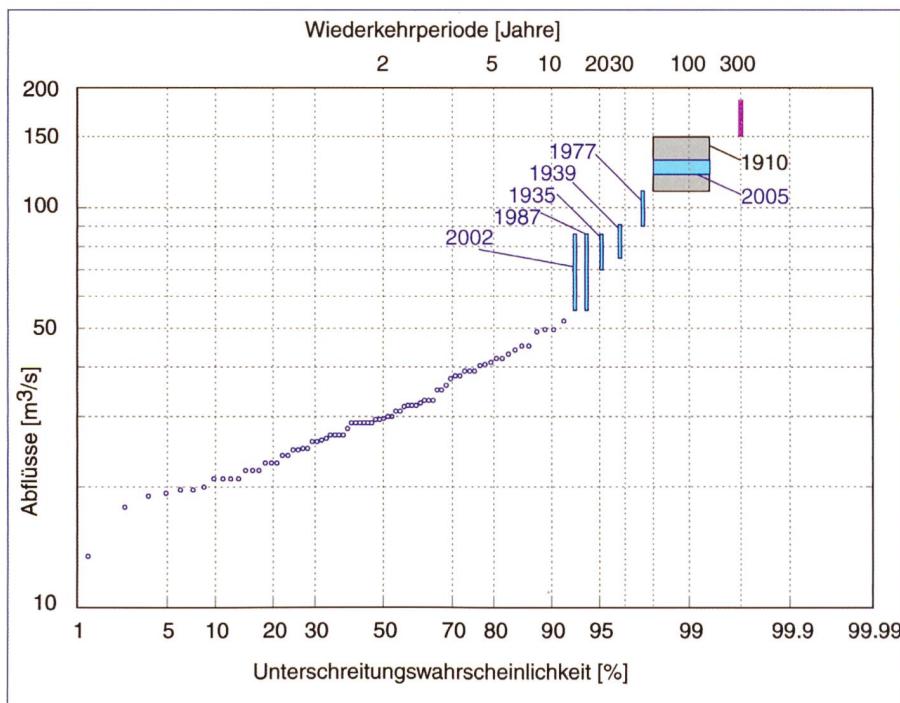
**Bild 2. Frequenzdiagramm des Schächchens beim Pegel in Bürglen (108.5 km<sup>2</sup>) aus den Jahreshochwassern von 1926–2006 (blaue Kreise). Zwischen 1930 und 1985 befand sich der Pegel in Bürglen (94 km<sup>2</sup>). Zusätzlich eingetragen sind das abgeschätzte Hochwasser von 1910 und die Resultate der Modellrechnungen (violett).**

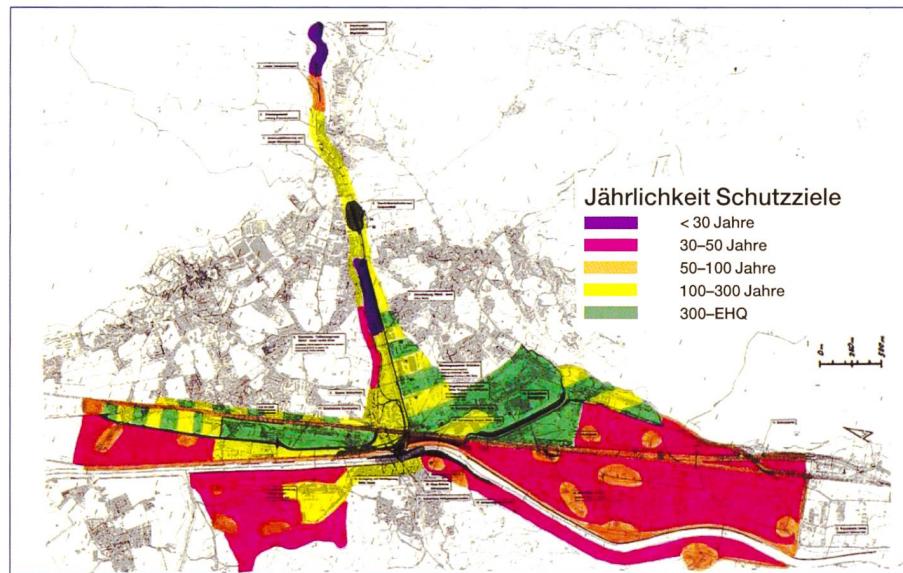
**Bild 2.** Schutzziele für den «Urner Talboden» gemäss Schutzzielmatrix mit erhöhter Schadensgrenze  $Q_a$  in sensiblen Gebieten.

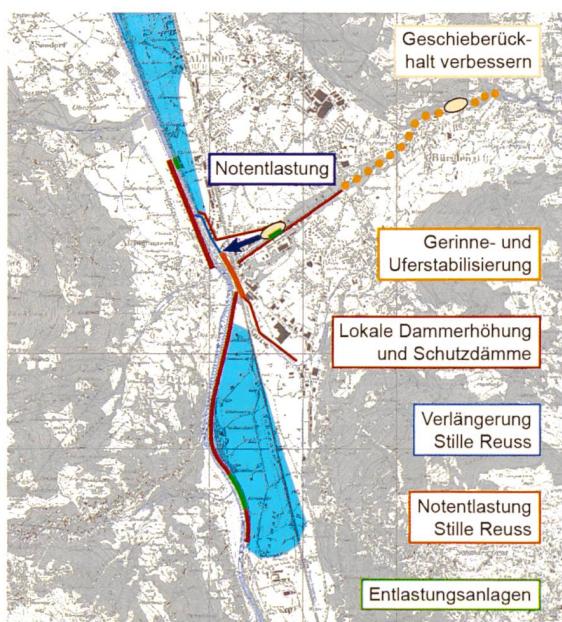
**Bild 3.** Übersichtsplan Schächenmündung mit Gesamtkonzept «HWS Urner Talboden».

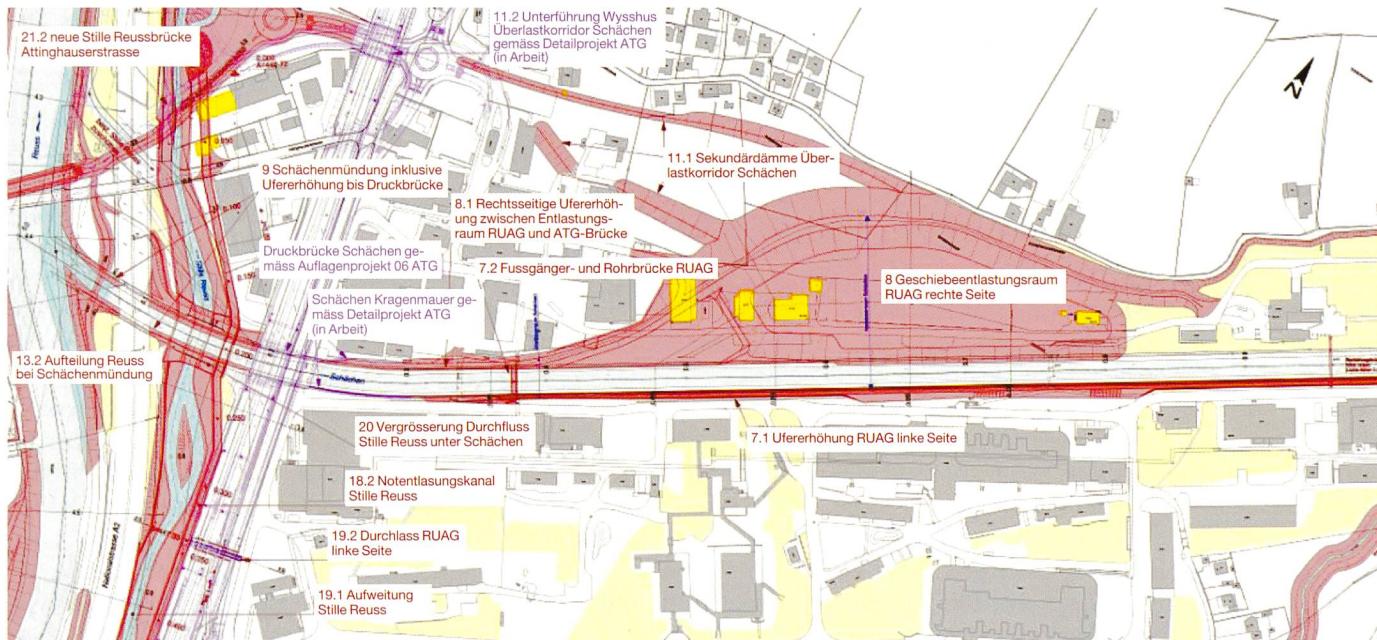
Bild 4. Geschiebesammler am Schächenkanal mit seitlichem Streichwehr und Massnahmen im Bereich der Schächenmündung.

- Geschiebesammler im RUAG-Areal: Die Beschickung des rechtsufrigen Sammlers im RUAG Areal erfolgt mit einem 200 m langen seitlichen Streichwehr. Das normalerweise 3 m hohe Ufer der Schächenenschale wird hier auf 1 m reduziert. Somit treten bei einer Geschiebeauflandung im Kanal selbsttätig Wasser und gleichzeitig Geschiebe in den Ablagerungsraum (Volumen mindestens 80 000 m<sup>3</sup>). Das entlastete

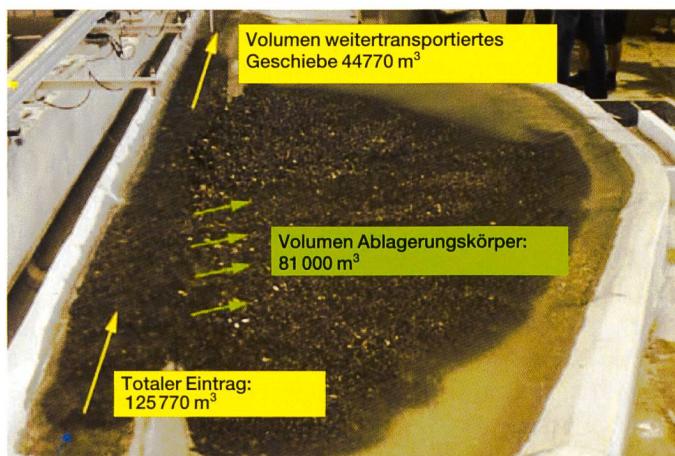
Bild 5. Geschiebesammler RUAG – Hydraulischer Modellversuch (VAW).

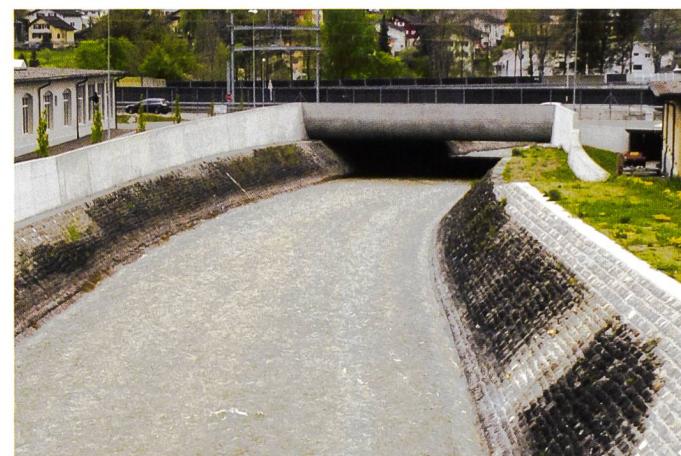
Bild 6. Druckbrücke mit Kragenmauern.

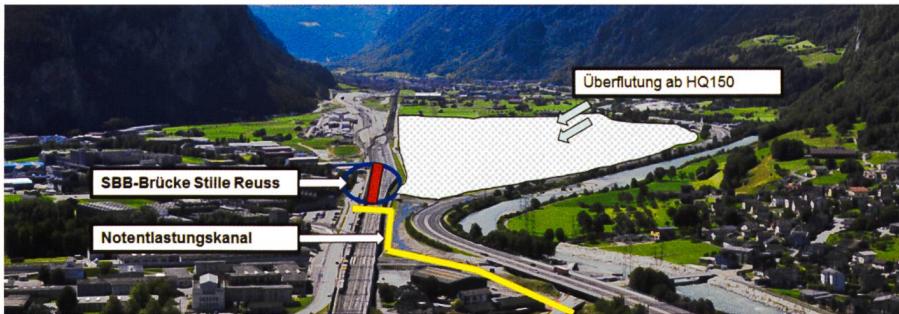
**Bild 7. Überlastkorridor Reuss im Gebiet Schachen-Schattdorf oberhalb der Schächenmündung mit Notentlastungskanal für die «Stille Reuss».**

ausgestaltet, dass ab einer bestimmten Wassermenge Reusswasser auf die Autobahn A2 ausgeleitet und dem See zugeführt wird.

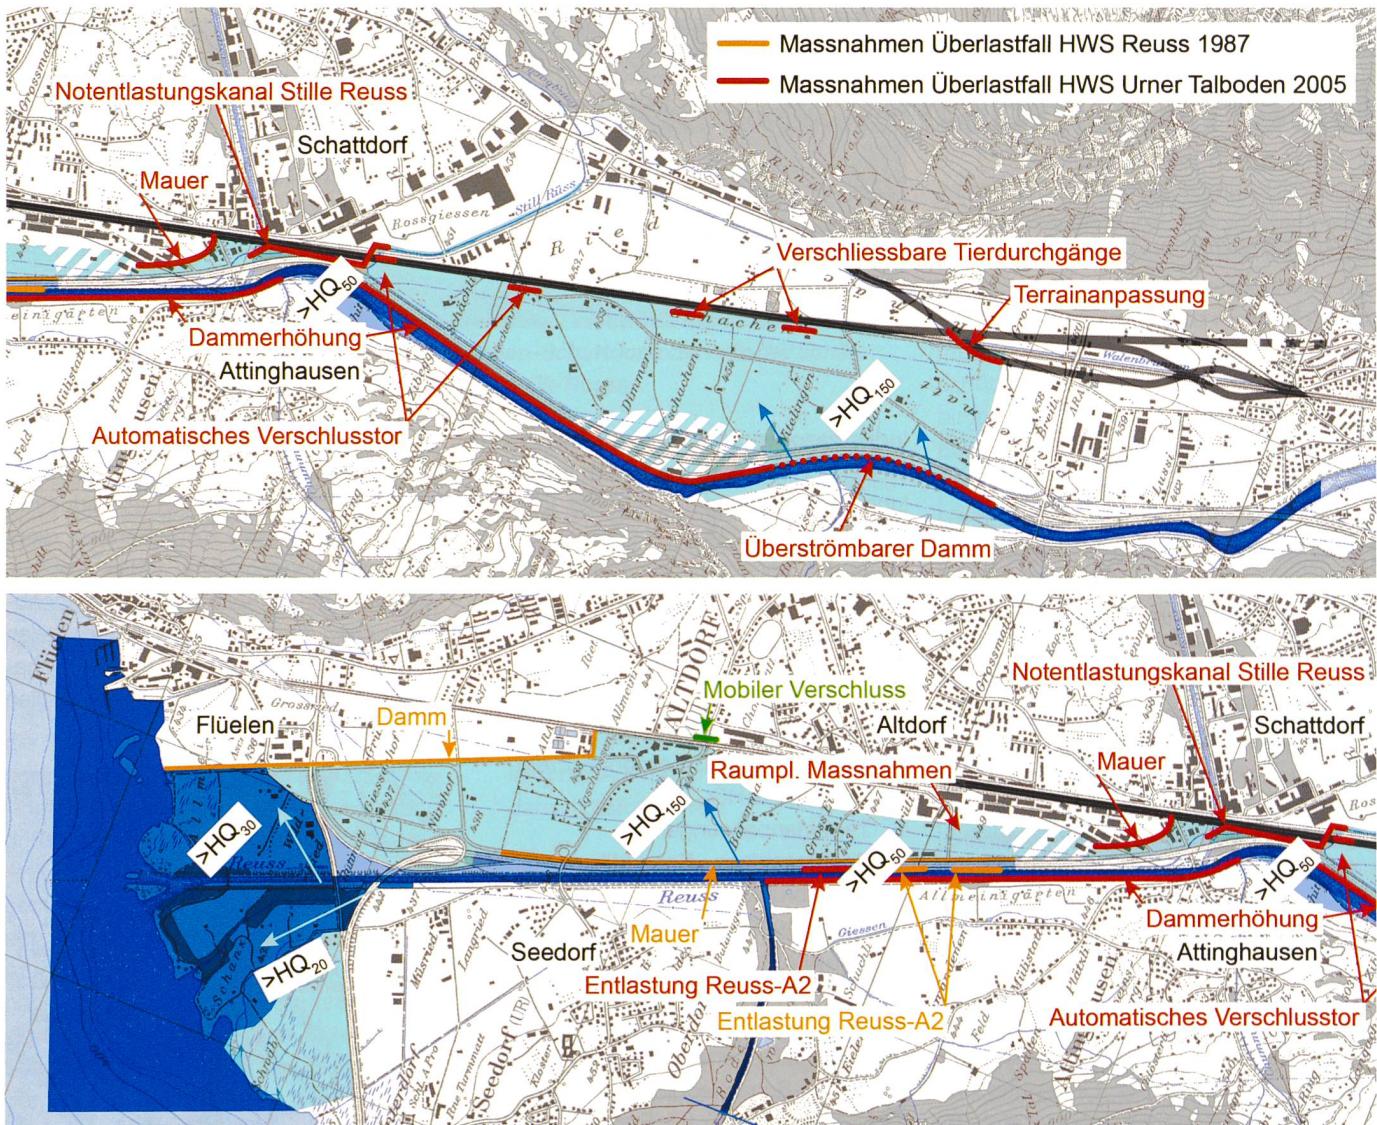
**Bild 2.** Überlastfall Reuss im Talboden: Massnahmen nach Hochwasser Reuss 1987 (realisiert 1996 bis 2000) und Massnahmen im Rahmen Hochwasserschutz Urner Talboden (realisiert 2010 bis 2016): Bild oben: Erstfeld bis Attinghausen. Bild unten: Attinghausen bis Flüelen.

geförderten Berechnungen (siehe weiter unten) ergänzt (Bild 2). Bis zu einem  $HQ_{20}$  bleibt der Abfluss der Reuss in seinem Gefrinne. Bei grösseren Ereignissen finden im Reusselfelta zuerst Ausuferungen linksseitig und danach auch rechtsseitig statt, was die Entwicklung der dortigen Auenwälder begünstigt. Ab einem Reusshochwasser  $HQ_{50}$  flutet die Reuss das Gebiet Alvenschit oberhalb Attinghausen. Gleichzeitig entlastet die Reuss via Entlastungsanlagen (beidseitig gesicherte Damscharthen) auf die Autobahn A2. Hierzu wird im Rahmen der zugehörigen Alarmorganisation und basierend auf definierten Abflusswerten der Reuss an der Messstation Seedorf der Verkehr auf der A2 rechtzeitig gestoppt. Danach fliesst der entlastete Abfluss im Umfang bis zu  $120 \text{ m}^3/\text{s}$  auf der A2 Richtung Reusselfelta. Bei Ereignissen um  $HQ_{150}$  entlastet das Wasser zudem via Lärmschutzmauer A2 in die Landwirtschaftsebene und fliesst von da Richtung

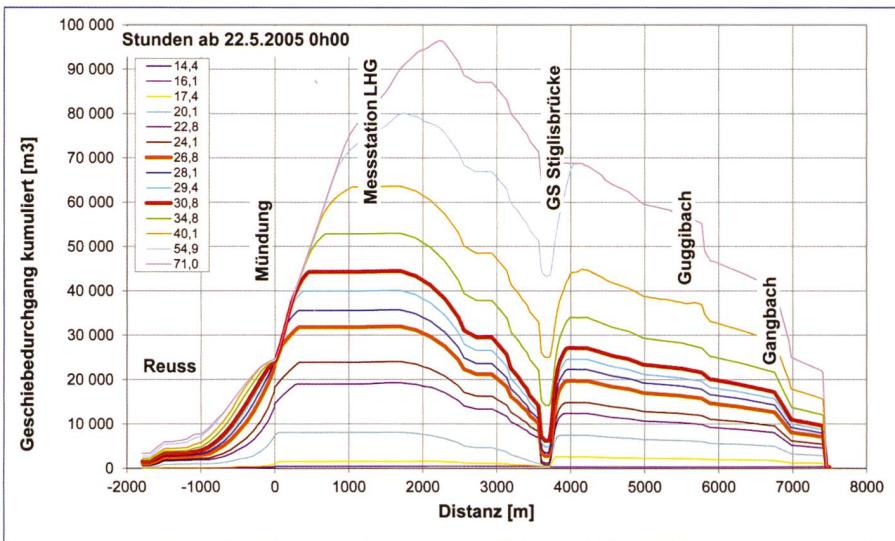
**Bild 1.** Geschiebetransportdiagramm für das Hochwasserereignis im Schächen vom 22./23. August 2005, durch numerische Simulation des Geschiebetransports ermittelt. Fließrichtung von rechts nach links. Eine steigende Kurve entspricht Geschiebeinträgen oder Sohlenerosion. Eine fallende Kurve entspricht Ablagerung. Die dicken Linien (26.8 und 30.8) entsprechen zeitlich dem Beginn der Ausuferungen bei der «Stillen Reuss» resp. ins RUAG-Areal oberhalb der SBB-Brücke.

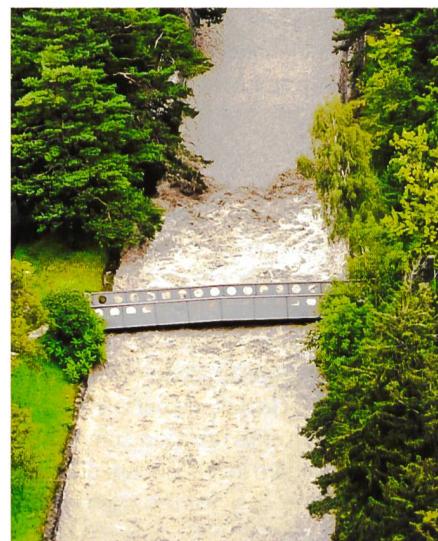
**Bild 2.** Der Wassersprung ob der Passe-  
relle markiert die Front der gegen die  
Fließrichtung wandernden Auflandungs-  
front (Aufnahme am 23. August 2005,  
Vormittag. Copyright TBA Kanton Uri).

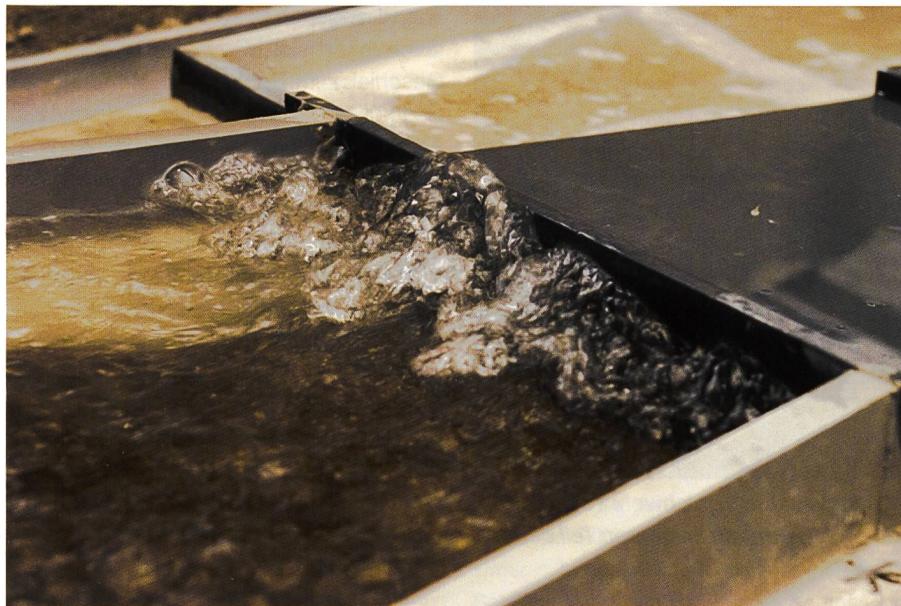
**Bild 4.** Druckbrücke der SBB-NEAT über den Schächen, Abfluss von  $225 \text{ m}^3/\text{s}$  im Modell (Quelle VAW).

Im numerischen Modell des Projekts wurde auch die Druckbrücke berücksichtigt. Dazu musste das numerische Modell GESMAT angepasst werden. Unter Druckverhältnissen ist auch die Brückenunter-

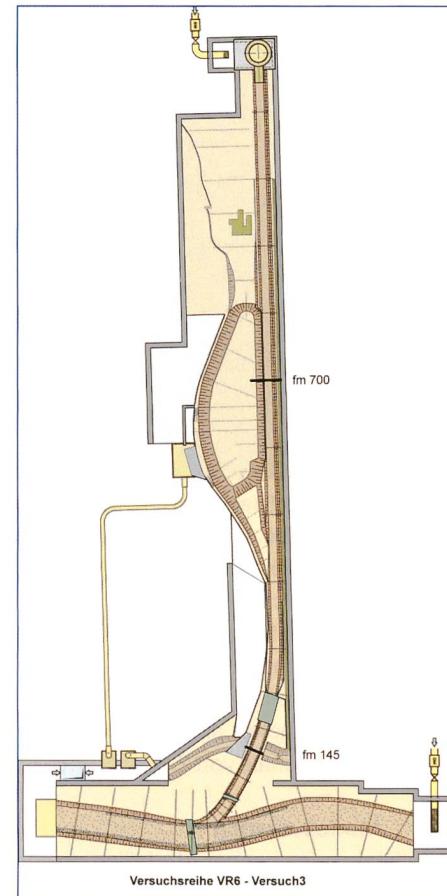
**Bild 5.** Grundriss der Versuchsanlage HWS «Urner Talboden» (Quelle: VAW).

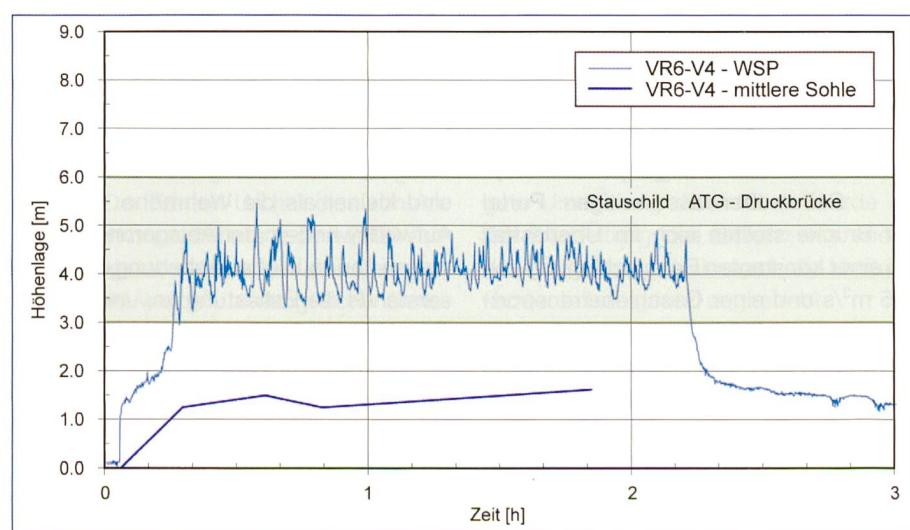
**Bild 6.** Darstellung der Wasserspiegel- und Sohlenlagen beim Stauschild der Druckbrücke (Quelle: VAW).

Die Energiehöhe oberhalb der Brücke und damit der maximal mögliche Wasserstand lag ca. 1 m unterhalb der Oberkante der Verschalung. Die Differenz zur Energiehöhe im Unterwasser lag bei

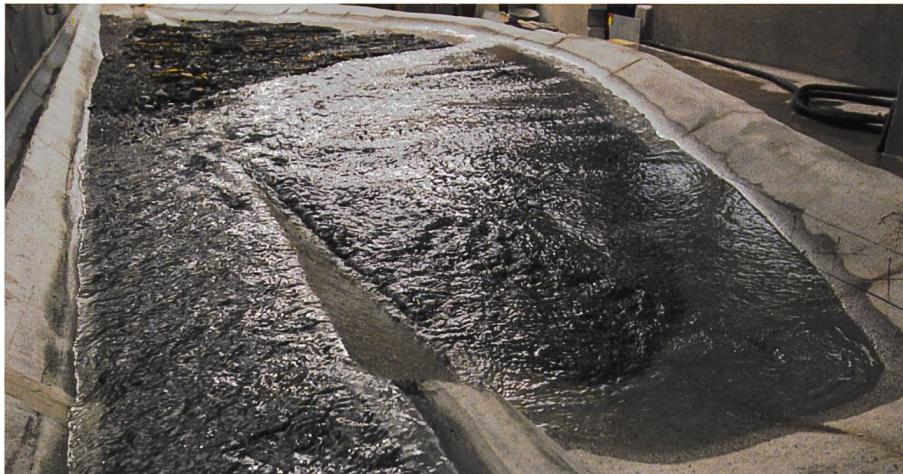
**Bild 7.** Ansicht in Fließrichtung des Geschiebesammlers und Streichwehrs im physikalischen Modell. Fächerartige Ausbreitung der Ablagerungen im oberen Teil des Sammlers (Quelle: VAW).

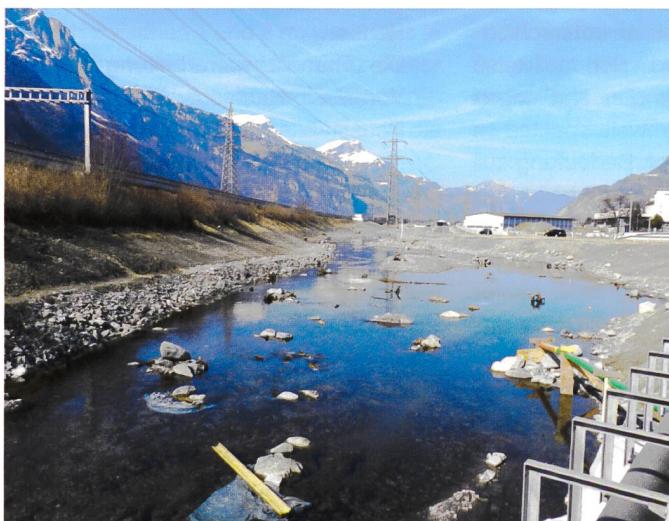
Bild 1. Neuanlage und Verlängerung Gerinne und Gewässerraum der Stillen Reuss (Foto Sigmaplan).

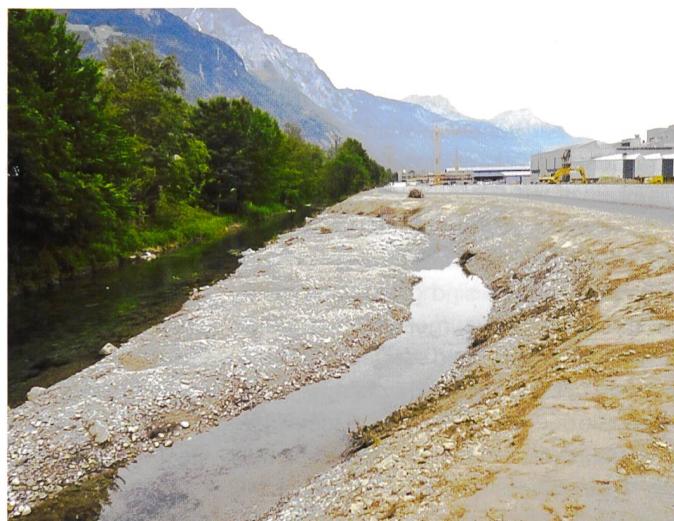
Bild 2. Rechtsufrige Aufweitung an der Stillen Reuss (Foto Duwaplan).

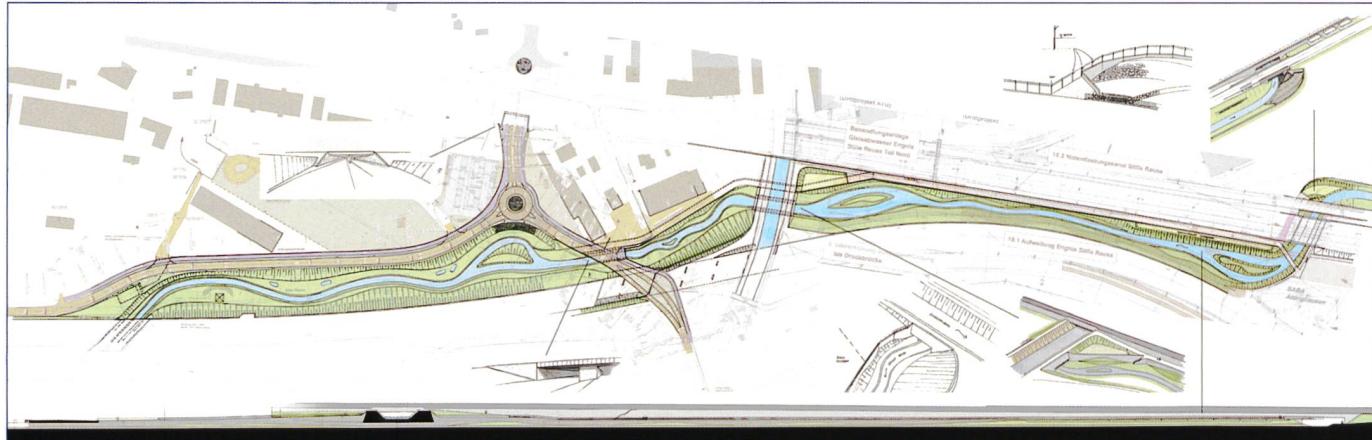
Bild 1. Prinzipskizze zur Gesamtgestaltung im Raum Schächenmündung.

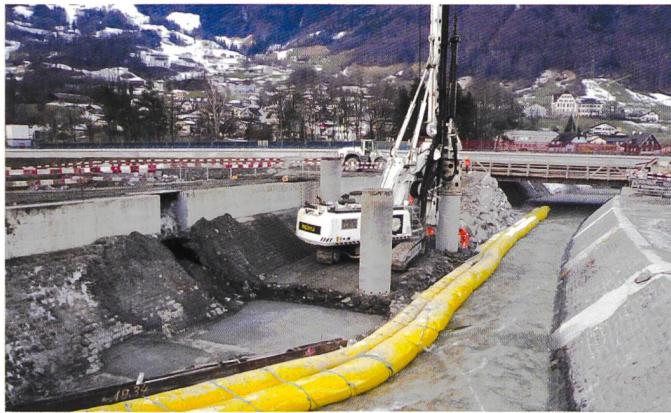
Bild 1. Erstellen der Bohrpfähle im Schächen.

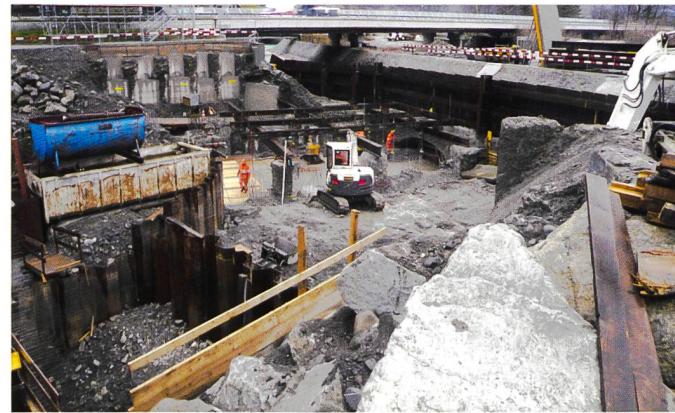
Bild 2. Bauzustand mit Stahlwand für Wasserhaltung, in der Mitte noch sichtbar der alte abzubrechende Bogendurchlass.

Der alte Durchlass der Stillen Reuss unter dem Schächenbach aus dem Jahre 1910 bestand aus einem Bogentragwerk von 9.5 m Spannweite aus unbewehrtem Beton

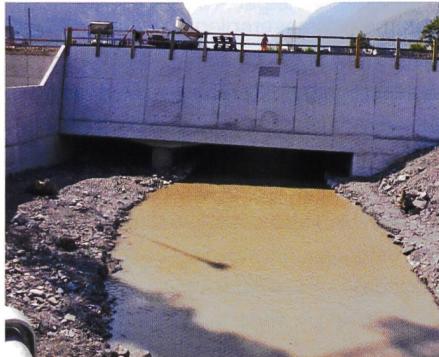
Bild 3. Ansicht neuer Durchlass Stille Reuss unter dem Schächen hindurch.

Der Bau der neuen Unterführung für die «Stille Reuss» unter dem Schächen war anspruchsvoll und mit gewissen Risiken verbunden und konnte nur in Etappen jeweils im Winter ausgeführt werden. Für das Winterhalbjahr wurde die Wasserhaltung entsprechend einem 100-jährigen Ereignis auf  $60 \text{ m}^3/\text{s}$  ausgelegt; am 10. Oktober 2011 kamen aber  $63 \text{ m}^3/\text{s}$ , die zum

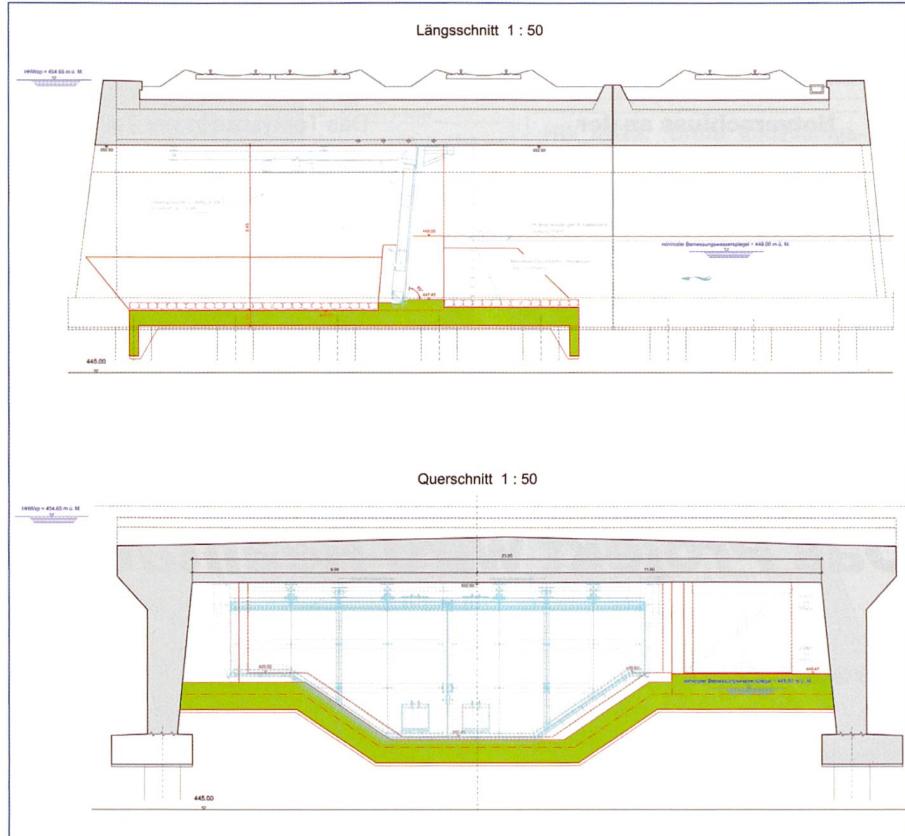
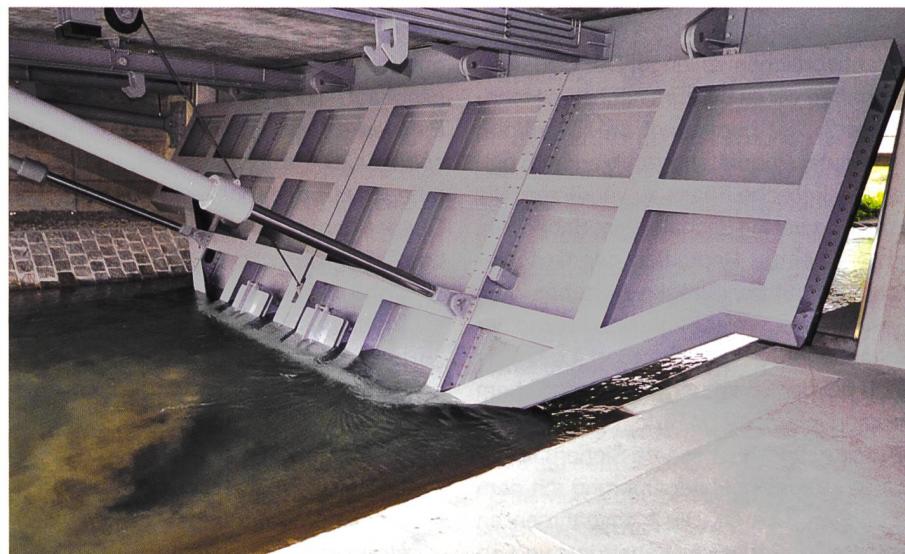
Bild 4. Skizzen (oben) und Foto des Hydraulischen Notverschlusses unter SBB-Brücke Stille Reuss.

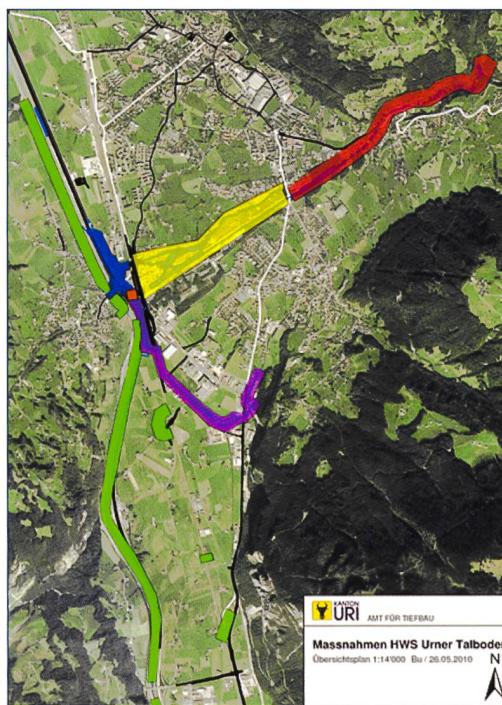
Bild 1. Grafik Aufteilung der Baulose.

HW_A: Stiglisammler - Gotthardstrasse
HW_B: Abschnitt RUAG
HW_C: Durchlass Stille Reuss unter Schächen
HW_D: Verlegung und Verlängerung Stille Reuss inkl. Strassenverlegung
HW_E: Schutzmassnahmen Stille Reuss
HW_F: Massnahmen an der Reuss inkl. Überlastkorridor Reuss
HW_G: Schützenschachen Silenen und Polenschachen Erstfeld
HW_NS2a: Dritte Entlastungsanlage und überströmbarer Damm

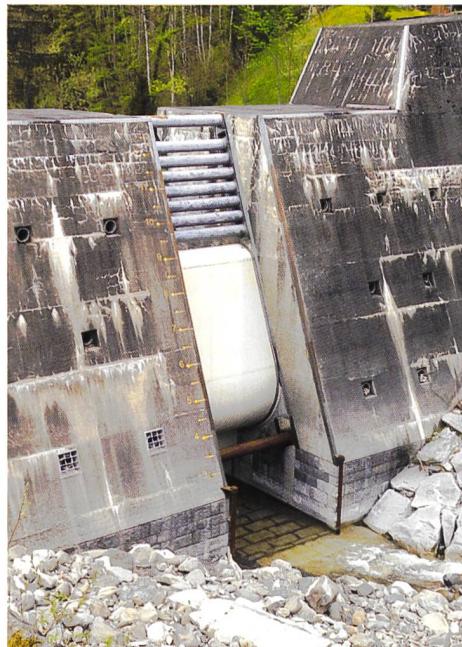
Bild 2. Schütz-Geschiebesammler Stiglisbrücke.

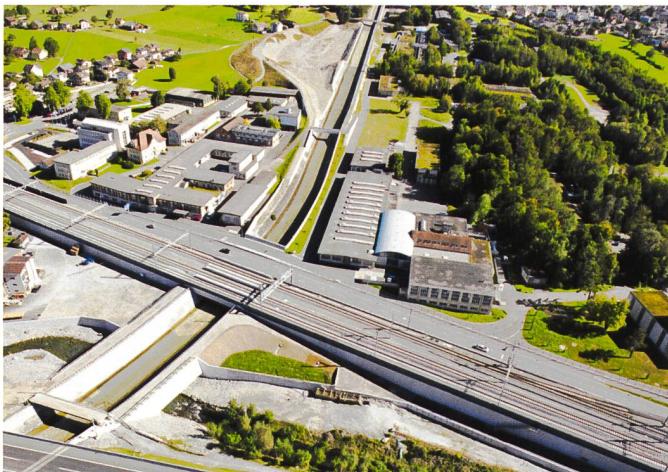
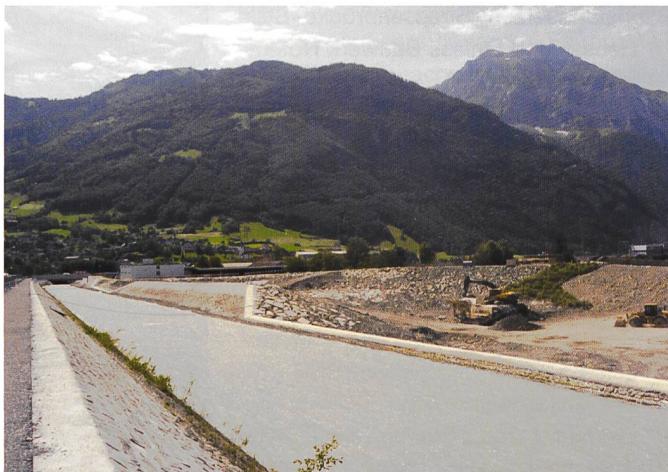
Bilder 3a und 3b. Neuer Geschiebesammler mit 80 000–90 000 m<sup>3</sup> Fassungsvermögen.

Eine augenfällige Baustelle war der Bau des neuen Geschiebesammlers im Areal der RUAG (Los B). Begonnen wurde mit der Rodung des Waldes im Bereich des Sammlers und für den Sekundärdamm auf der ganzen Länge der Schächenwaldstrasse, ein Eingriff, der vorübergehend markant

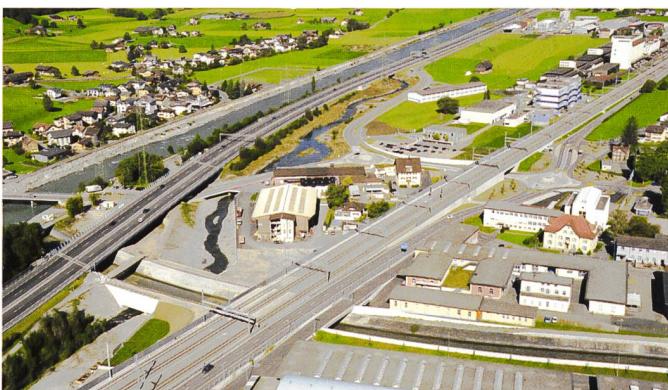
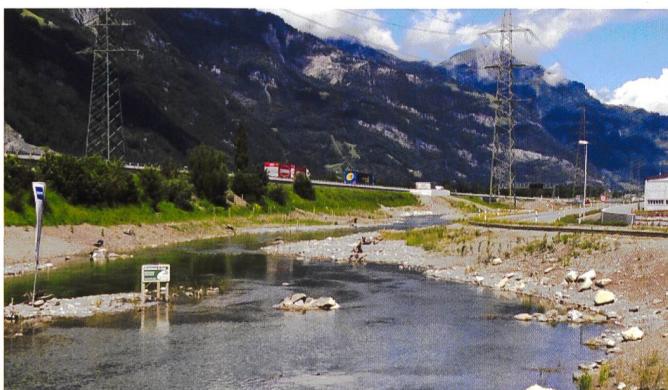
Bilder 4a und 4b. Verlängerte und renaturierte Stille Reuss.

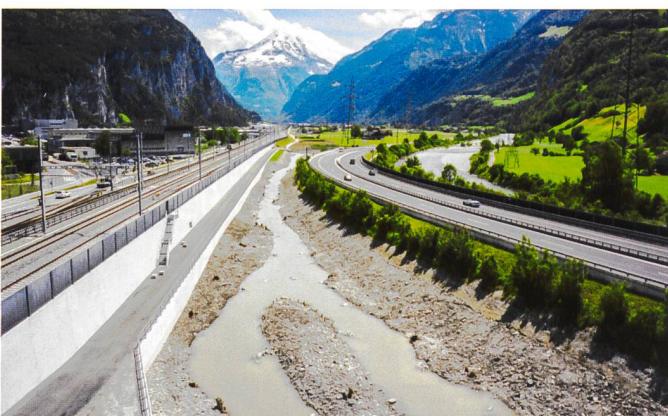
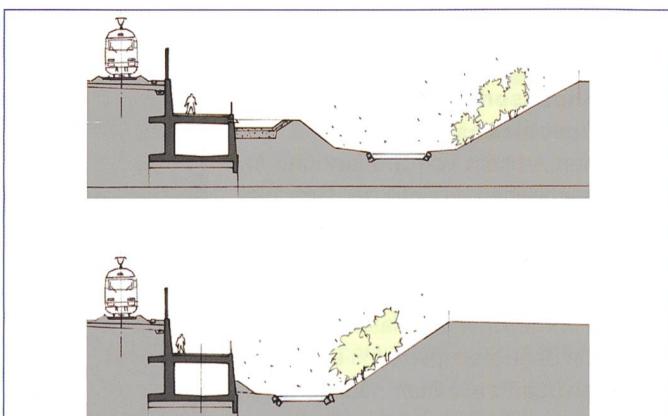
Bilder 5a und 5b. Notentlastungskanal und Aufweitung Engnis «Stille Reuss».

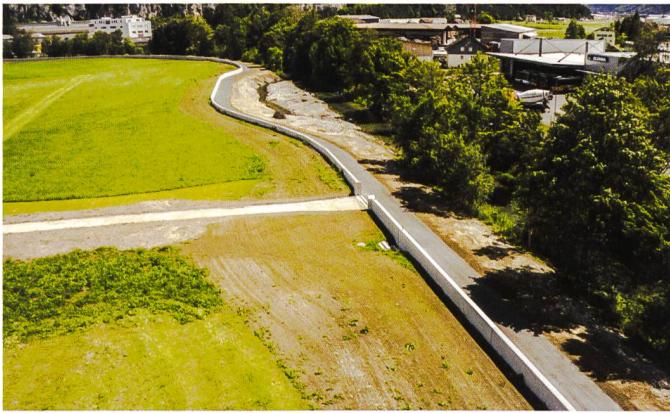
**Bild 6. Schutzmauer mit Rad- und Gehweg.**

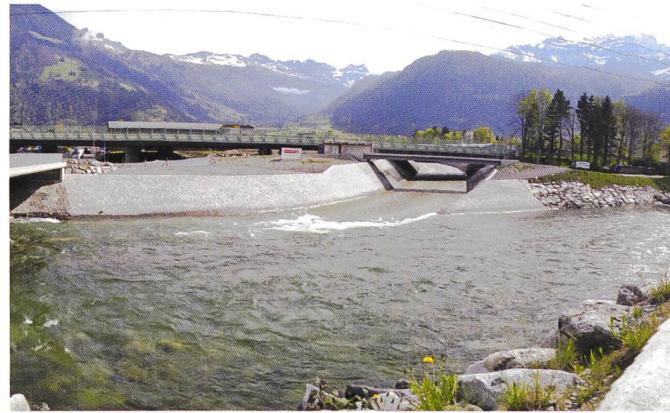
**Bild 7. Bereich Schächenmündung, Anschluss Schächen an die Reuss.**

Die alte Schächenmündung (Los F1) war nicht optimal an die Reuss angeschlossen. Neu ist sie abgewinkelt und dadurch strömungsgünstiger gestaltet. Die Sohlenpflasterung im Schächen wurde erneuert und die Ufer um 1.5 m erhöht. Außerdem wurde die Schächenschale gegen die Reuss hin mit einer Spundwand

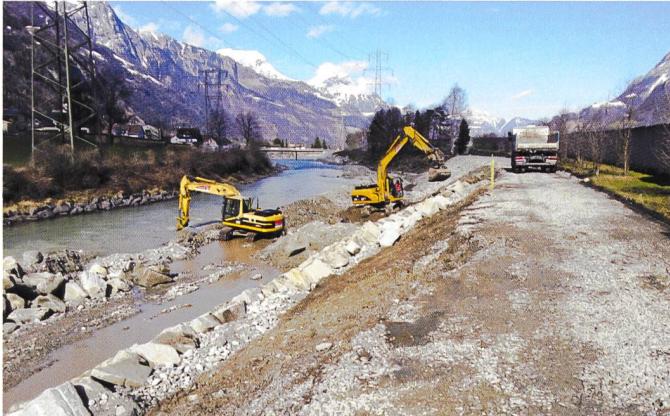
**Bild 8. Reussdamm Attinghausen–Erstfeld.**

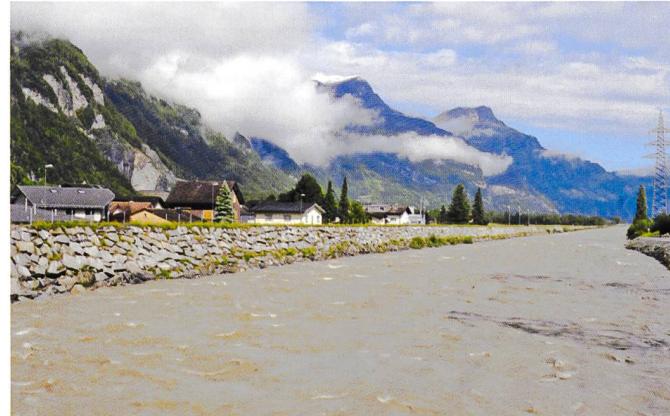
**Bild 9. Erhöhter Reussdamm bei Attinghausen.**

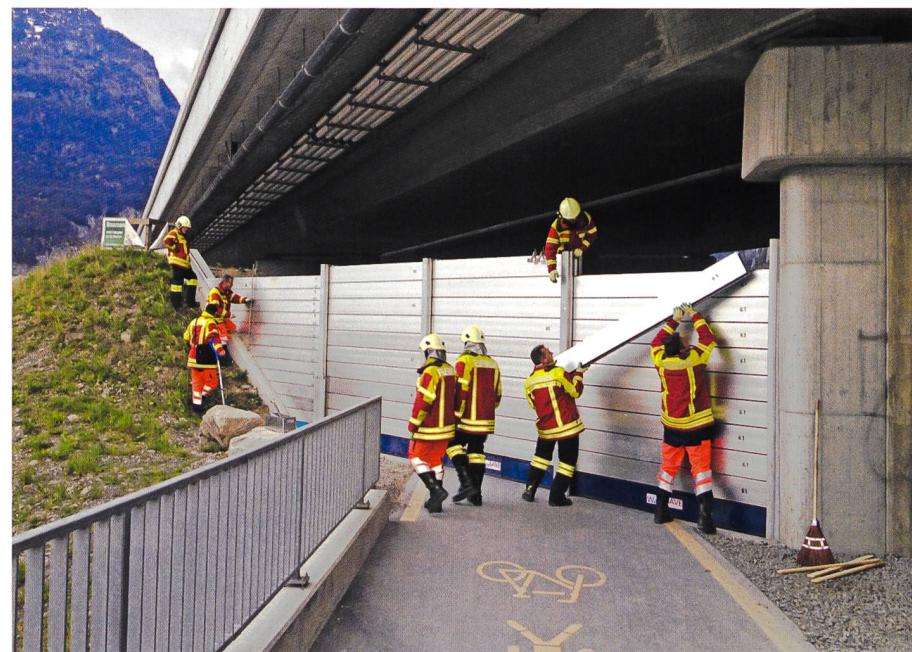
Bild 1. Einbau mobiler Dammbalkenelemente.

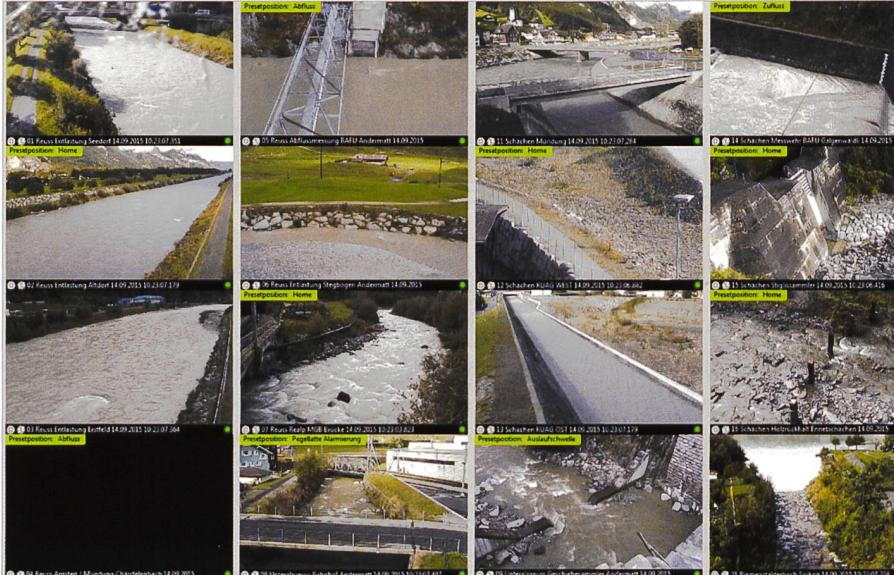
Bild 4. Übersicht der 16 Überwachungskameras.
