Artikel: Hochwasserschutzprojekt "Urner Talboden"

Autor: Züst, Markus / Willi, Hans Peter / Gertsch, Eva

# Hochwasserschutz für einen starken Kanton Uri

## Hochwasserschutz in den letzten drei Jahrzehnten im Kanton Uri aus Sicht des Bundes

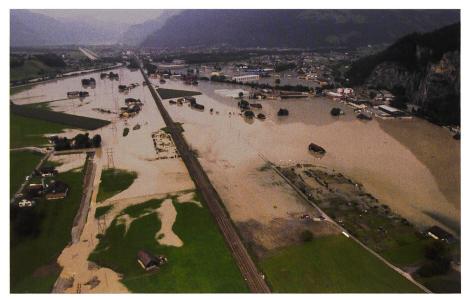
Bild 3. «Schattdorfer See» als Folge des Schächenhochwassers im August 2005.

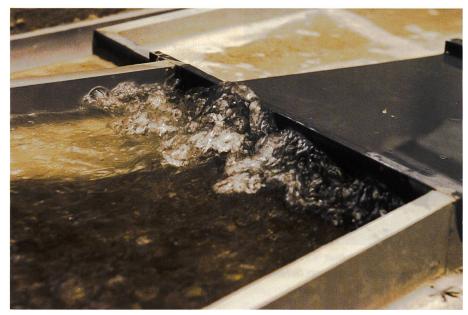
Bild 4. Druckbrücke der SBB-NEAT über den Schächen, Abfluss von 225 m³/s im Modell (Quelle VAW).

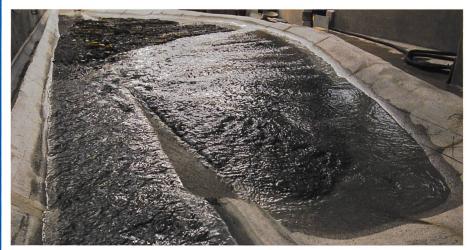
Bild 7. Ansicht in Fliessrichtung des Geschiebesammlers und Streichwehrs im physikalischen Modell. Fächerartige Ausbreitung der Ablagerungen im oberen Teil des Sammlers (Quelle: VAW).

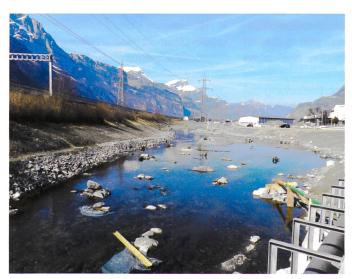
Bild 1. Neuanlage und Verlängerung Gerinne und Gewässerraum der Stillen Reuss (Foto Sigmaplan).

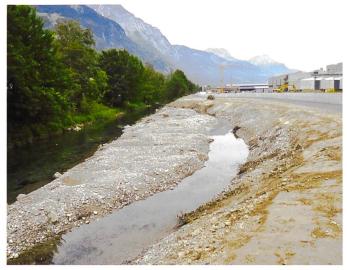
Bild 2. Rechtsufrige Aufweitung an der Stillen Reuss (Foto Duwaplan).

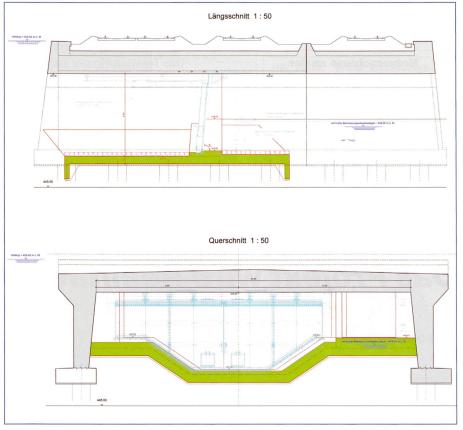
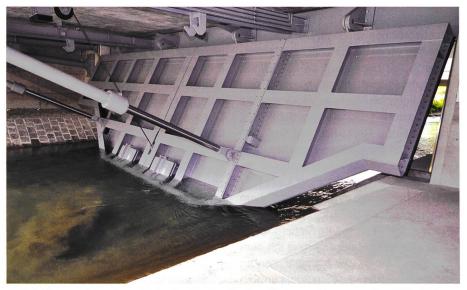
Bild 4. Skizzen (oben) und Foto des Hydraulischen Notverschlusses unter SBB-Brücke Stille Reuss.

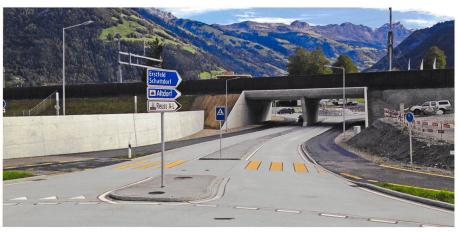
Bild 10. Wysshus Unterführung.

Lange gerungen wurde auch über die neue Unterführung Wysshus resp. darüber, wer die Kosten zu tragen hat. Ursprünglich sollte zulasten des NEAT Kredits nur die alte Unterführung Walter Fürst angepasst werden. Heute präsentiert sich die neue Unterführung als Meilenstein für das regionale Verkehrskonzept; sie ist übrigens die einzige Querung der Bahn zwischen der Nationalstrassen-Unterführung in Flüelen und dem A2-Zubringer in Erstfeld, die ohne Einschränkung befahrbar ist. Gleichzeitig erlaubt die neue Unterführung, im Überlastfall Schächenwasser abzuleiten, ohne den Bahnhof Altdorf zu überschwemmen.

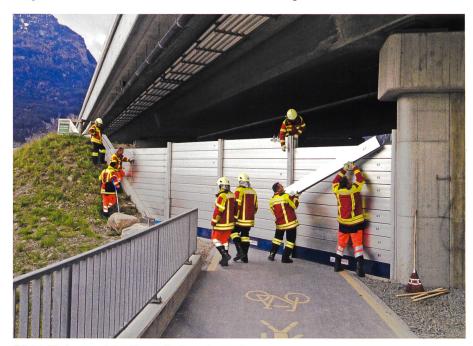
Bild 1. Einbau mobiler Dammbalkenelemente.

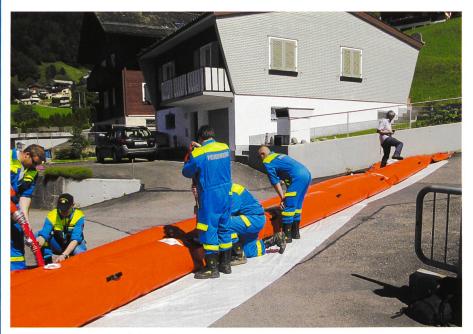
Bild 3. Einbau Beaver-Schläuche.

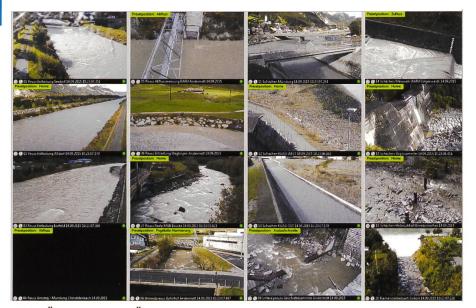
Bild 4. Übersicht der 16 Überwachungskameras.

chung von aktuellen Hochwasserabflüssen (nebst den Abflussdaten von Bund und Kanton) wurden deshalb ab 2011 an strategisch ausgewählten Standorten Überwachungskameras installiert. Mit den heute 16 Überwachungskameras können
