Artikel: 25 Jahre Entwicklung des Reussdeltas

25 Jahre Entwicklung des Reussdeltas

Martin Jäggi, Hans-Peter Schaffner, Barbara Leuthold

Zusammenfassung

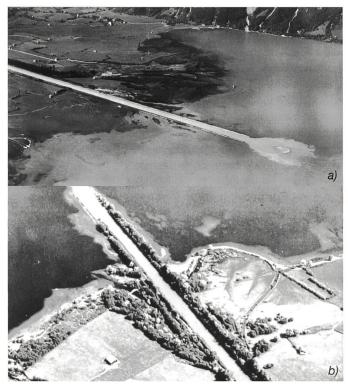
Bild 2. Mündungsinsel vor der neuen Reussmündung (Bild 2a; Aufnahme Swissair Photo) und Zustand vor Inangriffnahme des Reussdeltaprojekts (Bild 2b, O. Lang, Uster).

Im Jahre 1854 wurde die Reuss im Urner Talboden begradigt und eingeengt, um Land zu gewinnen und dieses vor Hochwasser zu schützen. Es entstand eine neue Mündung östlich des ursprünglichen Deltas (Bild 1). Geschiebe lagerte sich nun vor dieser Mündung im See ab. Die Reussdämme wurden sukzessive auf den Ablagerungen verlängert. Mit der Zeit stiess so die Mündung etwa 300 m in den See vor. Die Dämme mussten erhöht werden, da durch den Vorstoss die Sohle im Kanal angehoben wurde. Um 1900 herum wurde mit Baggerungen vor der Mündung begonnen, um den Vorstoss zu begrenzen. Trotzdem bildete sich vor der Mündung immer wieder eine Insel (Bild 2a). Durch die Kanalisierung und den Vorstoss der Mündung wurden die Sedimente der Reuss in die Tiefen des Sees verlagert. Das alte Delta mit teilweise feinem Substrat wurde nun der Erosion durch den Wellenschlag ausgesetzt, ohne dass Materialnachschub aus der Reuss diese hätte kompensieren können. Im Lauf der Zeit wurden die Baggerungen in den Bereich des alten Deltas ausgedehnt, was die Erosion der Ufer intensivierte. In der Folge verschob sich die Uferlinie deshalb bis 300 m landeinwärts (Bild 1). Ablagerungen vor der Mündung wurden auch laufend abgebaggert. 1980 war so die Mündung weit in den See vorgestossen (Bild 2b).

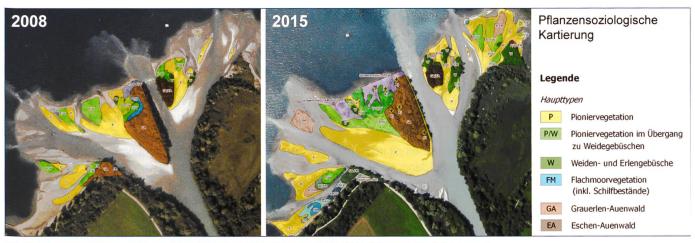
Bild 9. Vegetationsentwicklung 2008 (links) und 2015 (rechts). (Luftbild Flotron AG, Meiringen).

dürfen nicht mehr abgebaggert werden. Um das Delta wieder mehr in die Mitte zu lenken, wurden nun kürzlich die in *Bild 4* eingetragenen harten Elemente zurückgebaut. Wie in der Luftaufnahme (Basis von *Bild 9* rechts) zu sehen ist, hat sich in der Mitte bereits eine stärkere Rinne gebildet.

2009 und 2015 wurde die Vegetation im Reussdelta kartiert (*Bild 9*). Im neu entstandenen Delta hat sich eine vielfältige Vegetation gebildet. Es sind verschiedene, für Auengebiete typische Pflanzengesellschaften entstanden.

Ein Vergleich der Kartierung von 2015 mit 2009 zeigt deutlich, dass im Deltaraum eine grosse Dynamik herrscht. Auf der linken Seite sind grosse Pionierflächen neu entstanden, ebenso im rechtesten Seitenarm der Reuss. Die früheren Pionierflächen haben sich dagegen entweder zu Weidengebüschen weiterentwickelt oder das Wasser hat sie weggeschwemmt. Nur wenige Pionierflächen von 2009 waren auch 2015 noch Pionierflächen. Weidengebüsche gab es 2009 erst wenige, bis 2015 hat sich ihre Fläche vervielfacht. Ebenfalls stark zugenommen haben Flächen mit Feuchtgebietsvegetation. Sie haben sich vor allem auf neu aufgelandeten Flächen entwickelt, insbesondere am Ufer des linken Reussarms.

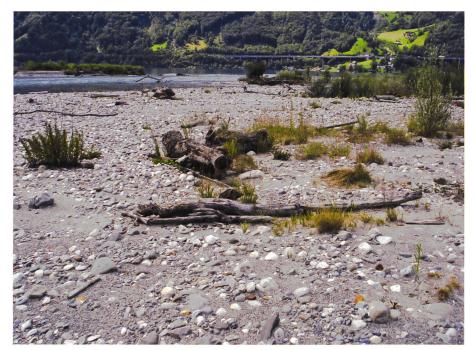
Bild 10. Pioniervegetation im Reussdelta (Aufnahme ilu).

Auf grobem Kies, der regelmässig überschwemmt wird, bildet sich eine artenreiche, lückige Pioniervegetation (Bild 10). An nassen bis überfluteten, vor Erosion etwas geschützten Stellen gedeiht
