25 Jahre Entwicklung des Reussdeltas

Martin Jäggi, Hans-Peter Schaffner, Barbara Leuthold

Vor ziemlich genau 25 Jahren wurde im Juli 1991 mit der Öffnung des rechten Arms die Umsetzung des Reussdelta-Projekts abgeschlossen. Die Idee der Umgestaltung einer kanalisierten Flussmündung in ein Delta war in den Achtzigerjahren noch sehr unkonventionell. Die Entwicklung über 25 Jahre wurde zu einer Erfolgsgeschichte. Die Dynamik des Deltas forderte immer wieder Kontrollen und Anpassungen.

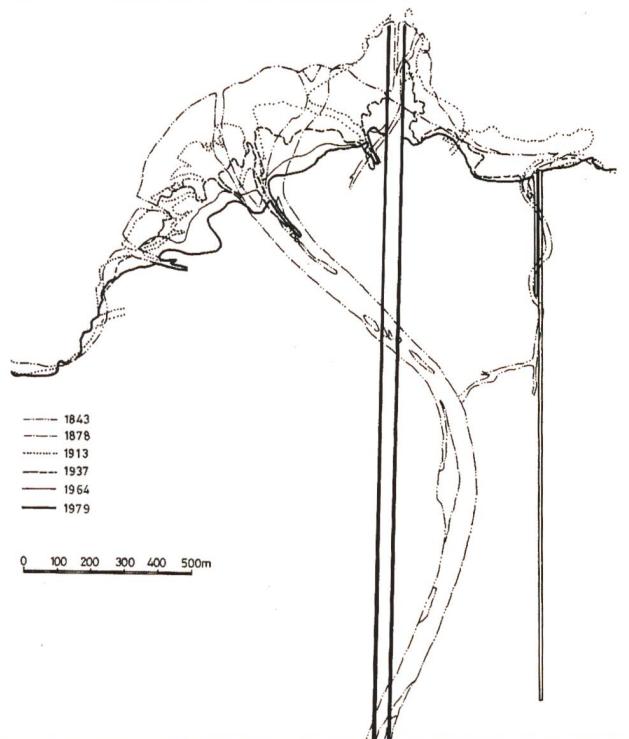
Bild 1. Befestigung der Reuss durch die Korrektion von 1854 mit Durchstich zu einer neuen Mündung. Vorstoss der neuen Mündung einerseits und Uferrückgang im Bereich des alten Deltas als Folge von Mangel an Schwebstoffen und Baggerungen.

chen Deltas (Bild 1). Geschiebe lagerte sich nun vor dieser Mündung im See ab. Die Reussdämme wurden sukzessive auf den Ablagerungen verlängert. Mit der Zeit stiess so die Mündung etwa 300 m in den See vor. Die Dämme mussten erhöht werden, da durch den Vorstoss die Sohle im Kanal angehoben wurde. Um 1900 herum wurde mit Baggerungen vor der Mündung begonnen, um den Vorstoss zu begrenzen. Trotzdem bildete sich vor der Mündung immer wieder eine Insel (Bild 2a). Durch die Kanalisierung und den Vorstoss der Mündung wurden die Sedimente der Reuss in die Tiefen des Sees verlagert. Das alte Delta mit teilweise feinem Substrat wurde nun der Erosion durch den Wellenschlag ausgesetzt, ohne dass Materialnachschub aus der Reuss diese hätte kompensieren können. Im Lauf der Zeit wurden die Bag-

gerungen in den Bereich des alten Deltas ausgedehnt, was die Erosion der Ufer intensivierte. In der Folge verschob sich die Uferlinie deshalb bis 300 m landeinwärts (Bild 1). Ablagerungen vor der Mündung wurden auch laufend abgebaggert. 1980 war so die Mündung weit in den See vorgestossen (Bild 2b).

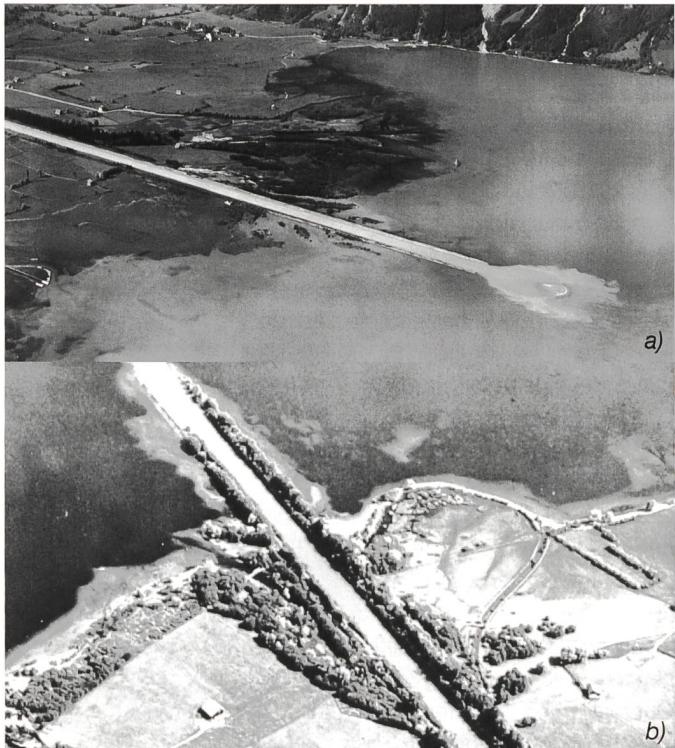
Bild 2. Mündungsinsel vor der neuen Reussmündung (Bild 2a; Aufnahme Swissair Photo) und Zustand vor Inangriffnahme des Reussdeltaprojekts (Bild 2b, O. Lang, Uster).

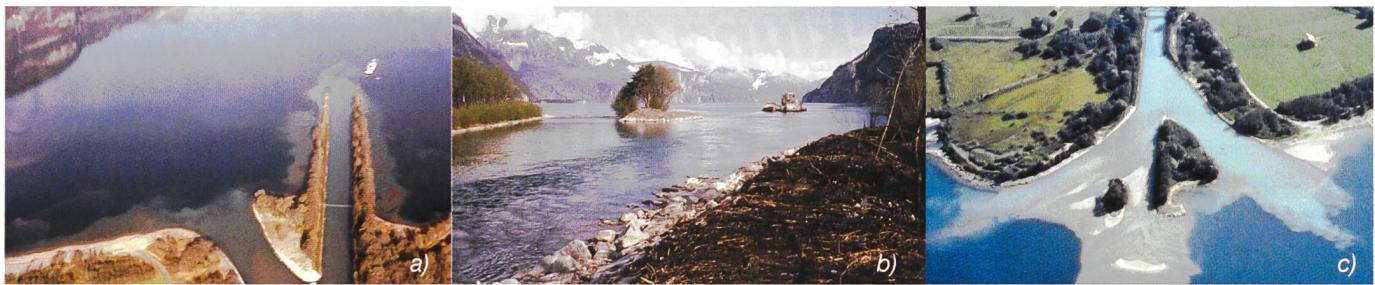
Bild 3. Öffnung des «linken Arms» 1989 (a), Öffnung des «rechten Arms» (b), erste Entwicklung bis 1992 (c) (Aufnahmen VAW, M. Jäggi, O. Lang, Uster).

1989 wurde der linke Arm (Bild 3a) und 1991 der rechte Arm (Bild 3b) geöffnet, nachdem vorher verschiedene Sicherungsmassnahmen ausgeführt worden waren. Schon 1992 hatte sich ein ansehnliches Delta gebildet (Bild 3c). Mit der Zeit stiessen beide Arme bis 200 m in den See vor (Bild 4), während sich in der Mitte vor der alten Mündung nur wenig Geschiebe ablagerte. Dies war auch so gewollt, da einerseits die 1980 geltende Verordnung nur einen Schutz bis 130 m ab der Uferlinie vorsah und andererseits Abflüsse über 400 m³/s in den Modellversuchen ein kanalartiges Gerinne in der Mitte zurückließen. Diese Entwicklung wurde durch ein Querwerk vor der alten Mündung sowie zwei Kolksicherungen am unteren Ende der Öffnungen in den Dämmen gefördert (Bild 4).

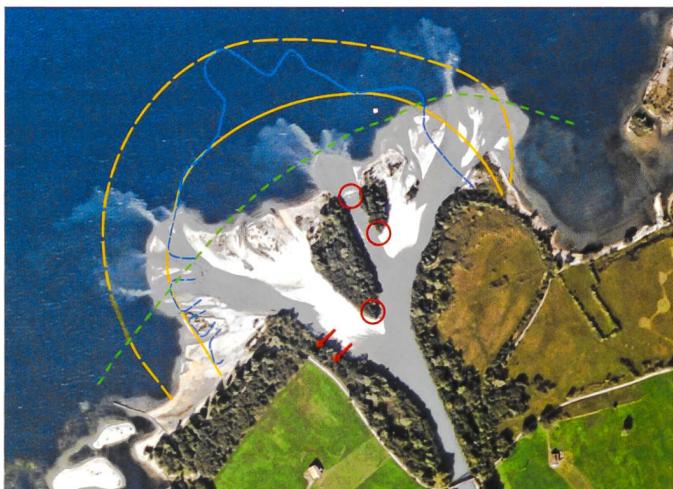
Bild 4. Entwicklung des Reussdeltas 2008. Uferangriff 2012 (rote Pfeile). Rückbau der harten Massnahmen (rote Kreise). Ursprüngliche Begrenzung der Schutzzone (grüne Linie). Delta im Langzeitversuch an der VAW (blaue Linie). Vermutete Interventionslinie (gelb gestrichelt), Hauptdelta (gelbe Linie) bei Erreichen der Interventionslinie durch ein Subdelta (Aufnahme Flotron AG, Meiringen).

dürfen nicht mehr abgebaggert werden. Um das Delta wieder mehr in die Mitte zu lenken, wurden nun kürzlich die in *Bild 4* eingetragenen harten Elemente zurückgebaut. Wie in der Luftaufnahme (Basis von *Bild 9* rechts) zu sehen ist, hat sich in der Mitte bereits eine stärkere Rinne gebildet.

An der VAW wurde seinerzeit ein Langzeitversuch durchgeführt, um abschätzen zu können, wie weit das Delta vorstossen könnte, ohne dass die Hochwassersicherheit im Reusskanal durch rückwirkende Auflandung reduziert würde. Die blaue Linie in *Bild 4* zeigt die Grösse des Deltas bei Versuchsende, wo gerade ein Grenzzustand erreicht wurde.

Es kann zwischen einem Hauptdelta mit regelmässiger Auffüllung und einem Subdelta im Bereich des momentanen Vorstosses unterschieden werden. Aufgrund des Modellversuchs kann für das Erreichen eines Grenzzustands zwischen einer Interventionslinie (*Bild 4*, gelb gestrichelt) und der Ausdehnung eines entsprechenden Hauptdeltas (ausgezogene gelbe Linie) unterschieden werden. Um ein sol-

kunft zu einer Parallelhebung kommen, werden Baggerungen im Delta wieder aktuell. Diese Parallelhebung muss durch Vermessung der Reusssohle im Bereich der Hochwasserentlastung und oberhalb davon nachgewiesen werden. Die gelben Linien in Bild 4 haben diesbezüglich indikativen Charakter.

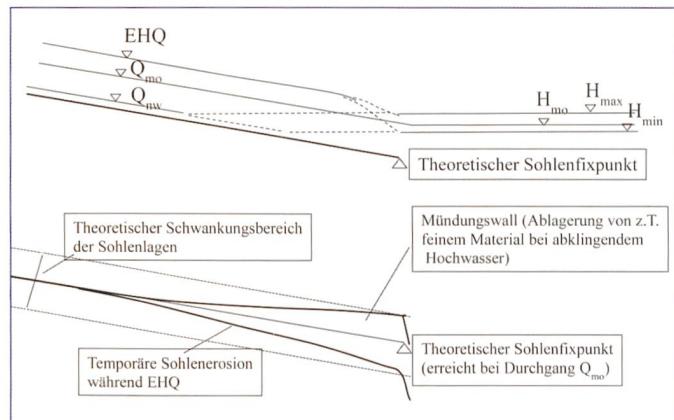
Bild 5. Mündungsdynamik in einer prismatischen Kanalmündung.

Bild 5 zeigt die Mündungsdynamik in einer Kanalmündung, d. h. eines pristatischen Kanals, der bis an den See führt. Bis zum Umbau in ein Delta galten diese Verhältnisse auch im Reusskanal. Die Projektsohle im kanalisierten Fluss wird oft auf einen theoretischen Sohlenfixpunkt im Mündungsquerschnitt bezogen. Nun gibt es aber nur einen Abfluss, für den dieser Fixpunkt repräsentativ ist. In *Bild 5* ist er durch Q_{mo} (= morphogener Abfluss) dargestellt. Für diesen stellt sich praktisch ein Normalabfluss im Kanal bis zum See ein. Im Modellversuch an der VAW ergaben sich solche Verhältnisse etwa bei einem zwei- bis fünfjährlichen Abfluss.

Bei kleineren Abflüssen ergibt sich ein Einstau in den Kanal, bei grösseren Abflüssen eine Senkungskurve gegen den See hin. Der Abfluss ist also praktisch immer ungleichförmig. Würden die kleinen Abflüsse lange andauern, würde dies zu einer Parallelhebung führen, langandauernde hohe Abflüsse zu einer Parallelensenkung. Dies ist in *Bild 5* mit dem theoretischen Schwankungsbereich der Sohlenlagen illustriert. Höhere Abflüsse als der morphogene Abfluss sind aber von begrenzter zeitlicher Dauer und deshalb ist auch die Ausdehnung einer temporären Sohlenerosion während eines solchen Ereignisses in der Länge begrenzt. Auch die Ablagerung von Geschiebe und Schwebstoffen bei kleinen Abflüssen wirkt sich nur auf den letzten Abschnitt des Flusses aus. Da aber beim Abklingen eines morphogenen oder extremen Hochwassers immer kleinere Abflüsse noch Geschiebe zur Mündung führen, ist die bei Niedrigwasser sichtbare oder vermessene Sohle immer höher als die theoretische Sohle, welche vom Sohlenfixpunkt ausgeht. In überhöhter Darstellung gleicht das Län-

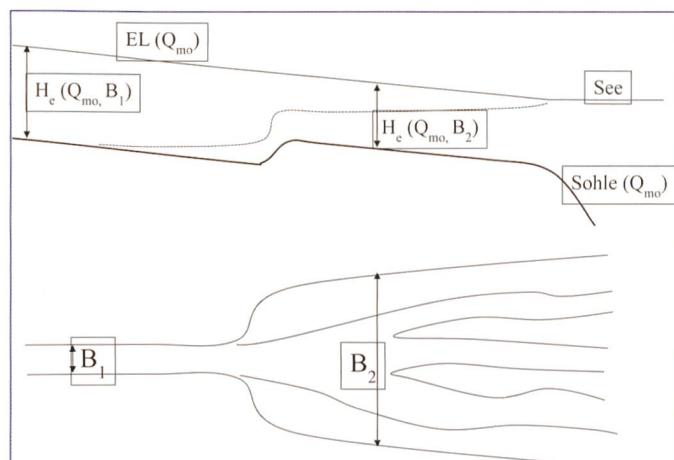
Bild 6. Versatz in der Aufweitung, Mündungswall im Delta.

Beim Übergang vom kanalisierten Abschnitt in das Delta ergibt sich ein vertikaler Versatz. Wie Bild 6 für den morphogenen Abfluss Q_{mo} zeigt, ist die spezifische Energie $H = h_w + v_m^2/2g$ (h_w = Abflusstiefe, v_m = mittlere Geschwindigkeit) im engen Querschnitt grösser, was durch den Versatz der Sohlenlage kompensiert wird. Der Versatz wirkt sich auch auf den Mündungswall aus, was in Bild 6 durch die gestrichelte Linie angedeutet ist. Bild 7 zeigt die in den letzten Jahren vermessenen Sohlenlagen im Reusskanal. 1980 war noch die alte Kanalmündung vorhanden (s. a. Bild 2b). Die Sohlenlagen 2006 und 2014 zeigen den Mündungswall und den Versatz. 2002 war das Delta noch wenig vorgestossen. Der Versatz ist zwar sichtbar, aber trotzdem lag die Sohle tiefer als 1980. Die Laufverkürzung führte zu einer Erosionstendenz, welche aber durch die Blockschwelle unterhalb der Brücke des Wegs der Schweiz begrenzt wurde. Mit

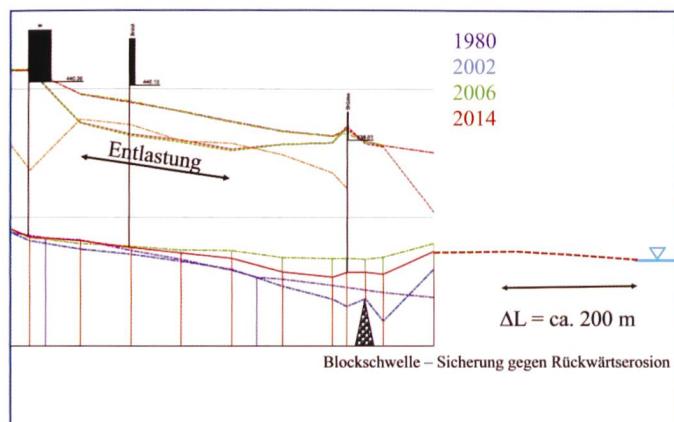
Bild 7. Vermessene Sohlenlagen im Reusskanal. Schwankungen in Funktion des Vorstosses, aber auch der Bildung des Mündungswalls. Leichte Rückwirkung in den untersten Abschnitt der Entlastung. Blockschwelle zur Sicherung gegen Rückwärtserosion.

dem heutigen Vorstoss vor allem des «Linkens» reicht der Mündungswall 2014 bis in den Bereich der Hochwasserentlastung bei den Autobahnbrücken. Auf einem grösseren Abschnitt der Entlastung liegt aber die Sohle 2014 immer noch auf dem Niveau von 1980. Es hat also noch keine rückwirkende Auflandung in den Reusskanal gegeben. Der Vorstoss des «Linken» beträgt gegenüber der Uferlinie von 1980 etwa 200 m. Es kann nicht ausgeschlossen werden, dass bei einem Hochwasseranstieg der Mündungswall am unteren Ende der Entlastung nur langsam abgebaut wird und die Hochwasserentlastung im unteren Bereich etwas früher anspringt als eigentlich geplant. Diese Umstände waren auch ein Grund für den Rückbau des Querwerks und der Kolkenschutzmassnahmen am unteren Ende der beiden Öffnungen.

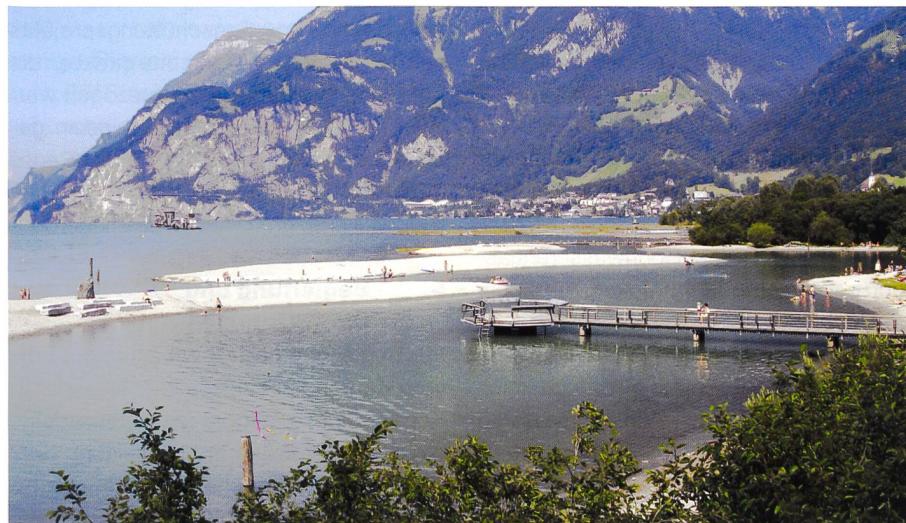
Bild 8. Badeinseln (Aufnahme ilu).

Mit Ausbruchsmaterial aus dem Gotthard-Basistunnel wurden westlich des Reussdeltas Badeinseln (Bild 8) und Naturschutzzinseln aufgeschüttet sowie grossräumig eine Flachwasserzone wiederhergestellt (siehe Kanton Uri, 2010). Die Badeinseln wurden aber immer wieder durch Treibholz und Schwebstoffe aus der Reuss beeinträchtigt. Mit dem Bau einer Lahnung vor den Badeinseln konnte dieser Einfluss abgeschwächt werden, doch ist das Resultat nur teilweise befriedigend. Im Rahmen eines weiteren Seeschüttungsprojekts soll nun die Flachwasserzone direkt an die Mündung des Linken herangezogen werden. Dadurch sollen die Badeinseln geschont und die Schwebstoffe der Reuss in jene Flachwasserzonen gelenkt werden, welche weiter draussen im See liegen.

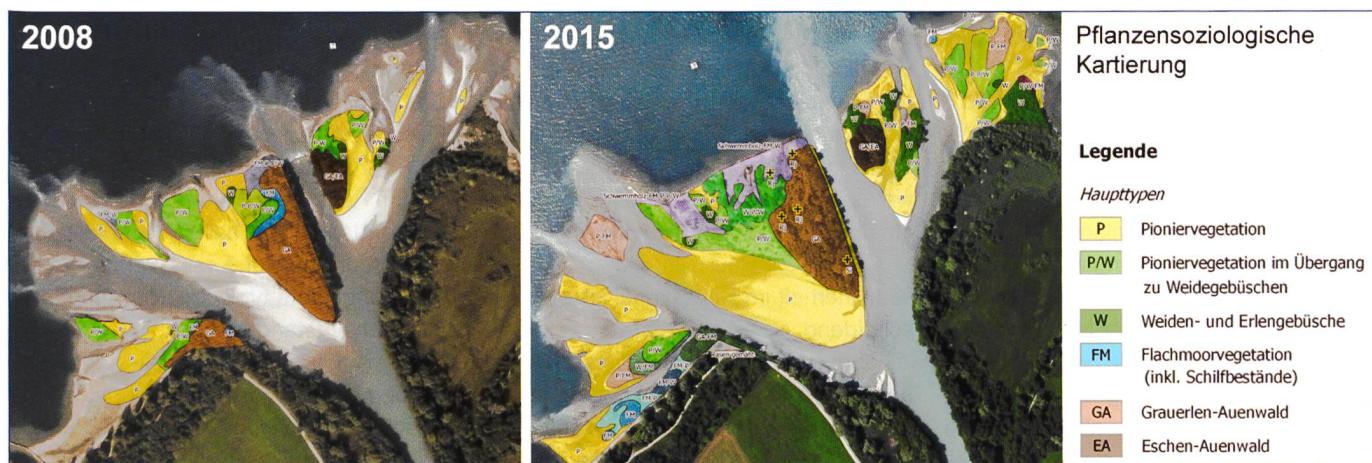
Bild 9. Vegetationsentwicklung 2008 (links) und 2015 (rechts). (Luftbild Flotron AG, Meiringen).

2009 und 2015 wurde die Vegetation im Reussdelta kartiert (Bild 9). Im neu entstandenen Delta hat sich eine vielfältige Vegetation gebildet. Es sind verschiedene, für Auengebiete typische Pflanzengesellschaften entstanden.

Ein Vergleich der Kartierung von 2015 mit 2009 zeigt deutlich, dass im Deltaraum eine grosse Dynamik herrscht. Auf der linken Seite sind grosse Pionierflächen neu entstanden, ebenso im rechten Seitenarm der Reuss. Die früheren Pionierflächen haben sich dagegen entweder zu Weidengebüschen weiterentwickelt oder das Wasser hat sie weggeschwemmt. Nur wenige Pionierflächen von 2009 waren auch 2015 noch Pionierflächen. Weidengebüsche gab es 2009 erst wenige, bis 2015 hat sich ihre Fläche vervielfacht. Ebenfalls stark zugenommen haben Flächen mit Feuchtgebietsvegetation. Sie haben sich vor allem auf neu aufgele-

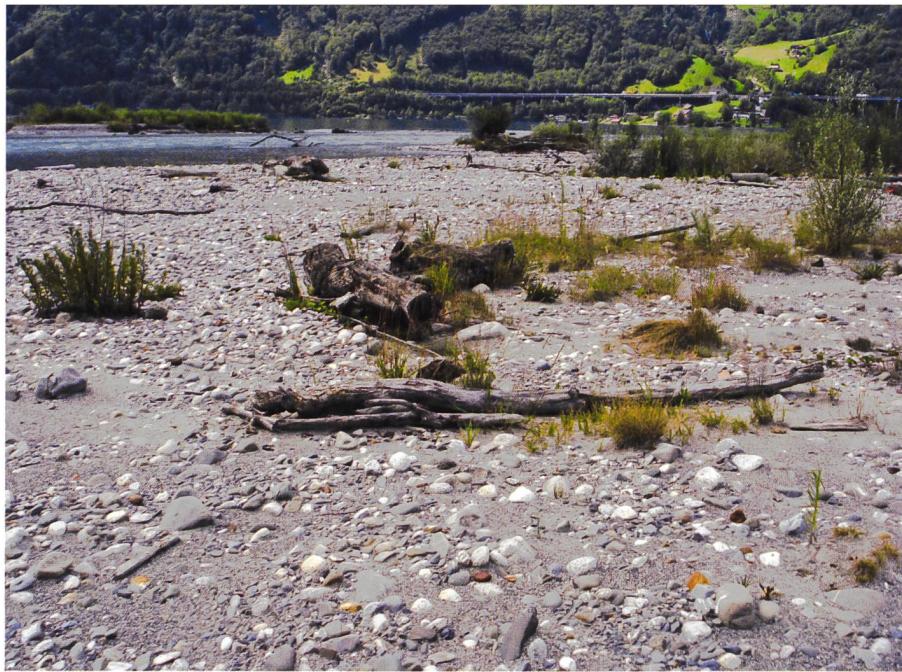
Bild 10. Pioniergebiet im Reussdelta (Aufnahme ilu).

Auf grobem Kies, der regelmässig überschwemmt wird, bildet sich eine artenreiche, lückige Pioniergebiet (Bild 10). An nassen bis überfluteten, vor Erosion etwas geschützten Stellen gedeiht

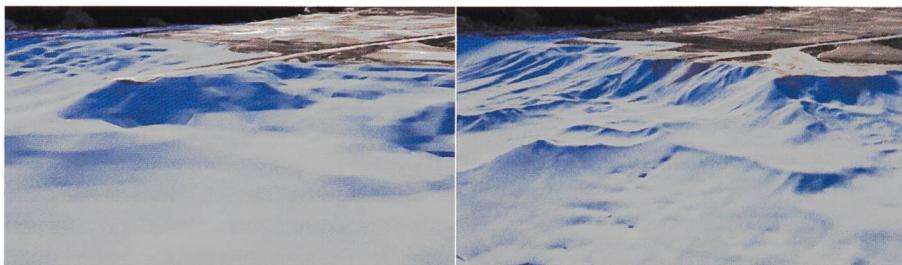
Bild 11. Visualisierung links: Zustand mit Kanalmündung 1983, vgl. Bild 2b; Visualisierung rechts: Zustand nach Revitalisierung 2015, vgl. Bild 9 rechts.

Die Umgestaltung des Reussdeltas (*Bild 11*) wurde zu einer Erfolgsgeschichte. Es ist gelungen, gleichzeitig die technischen Anforderungen des Hochwasserschutzes zu erfüllen, die ökologischen Bedingungen wesentlich zu verbessern, die wirtschaftlichen Interessen in Bezug auf Kiesgewinnung ausreichend zu berücksichtigen und schliesslich den Erhöhungssuchenden ein interessantes Gebiet anzubieten. Wie die Entwicklung über fünfundzwanzig Jahre zeigt, ändern über eine solche Periode die Randbedingungen, und auch die Natur ist für Überraschungen gut. Entsprechend musste die Entwicklung überwacht werden und es musste mit gezielten Massnahmen reagiert werden.
