«Inbetriebnahme» der Hochwasserausleitung am Nidlaubach SZ

Beatrice Herzog, Jürg Speerli

Im Hochwasserschutzprojekt Nidlaubach SZ wurde eine laterale Ausleitung von Hochwasserabflüssen in einem mit Sperren verbauten Wildbach realisiert. Das Bruttogefälle der Ausleitstrecke beträgt 7 %. Mit verschiedenen numerischen Modellen war eine erste Projektgeometrie definiert worden. Die Optimierung der Gerinnegeometrie sowie der finale Nachweis erfolgte mittels hydraulischen Modellversuchen im Wasserbaulabor der HSR, Hochschule für Technik Rapperswil.

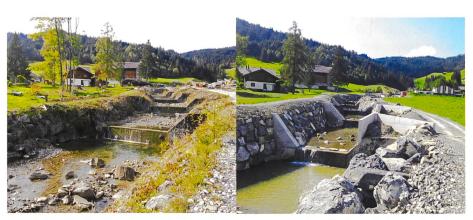
Bild 1. Ausleitstrecke mit klassischen Betonsperren vor dem Umbau (links) und nach der Fertigstellung mit erhöhten Flügeln, verengten Überfallsektionen und Ausleitspornen (rechts).

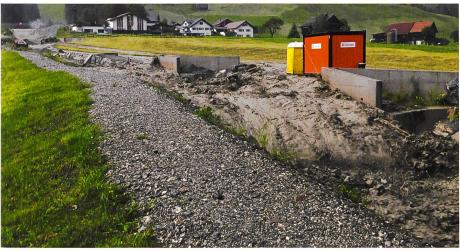
Bild 5. Ausleitung im Höchststand bei den Sperren Nr. 22 und Nr. 23. Blick vom rechten Ufer bachaufwärts (Foto: R. Holdener).

Bild 6. Beginn der Ausleitung bei den Sperren Nr. 22 und Nr. 23 (Vordergrund) sowie Nr. 27 und Nr. 28 (Hintergrund) im hydraulischen Modellversuch beim Dimensionierungsabfluss von 60 m³/s. Blick bachaufwärts.

Die Ausleitung in den Entlastungskorridor sprang auf der geplanten Strecke und in geplanter Weise an.

Der Wasserspiegel bei der Kantonsstrassenbrücke lag tendenziell höher als im Projekt. Beim obersten Sporn (Sperre Nr. 28) trat entgegen dem Modellversuch kein Wasser aus. Bei einem Sporn (Sperre Nr. 27) floss etwas Wasser über die Böschung zurück. Diese Beobachtungen weisen darauf hin, dass das linke Ufer evtl. noch nicht auf der definitiven Projekthöhe ist (noch zu hoch). Die hier verlaufende Baupiste wird für das Los 3 noch gebraucht, und das Ufer wird erst zum Projektende im Winter 2016/17 fertiggestellt. Diese Mutmassung wird mit Vermessungsaufnahmen noch überprüft. Andernfalls müsste erwogen werden, die Uferhöhe leicht zu korrigieren.

Beim ausgeleiteten Wasser handelt es sich nicht um ein kontinuierliches Ausfliessen, sondern um ein periodisches Ausfliessen infolge des Auflaufens von Wellen über die Uferkante. Dies ist ein weiterer Grund dafür, dass die Verhältnisse in diesem Grenzzustand im Modell und in der Natur nicht exakt die gleichen sind.
