«Inbetriebnahme» der Hochwasser-ausleitung am Nidlaubach SZ

Beatrice Herzog, Jürg Speerli

Im Hochwasserschutzprojekt Nidlaubach SZ wurde eine laterale Ausleitung von Hochwasserabflüssen in einem mit Sperren verbauten Wildbach realisiert. Das Bruttogefälle der Ausleitstrecke beträgt 7 %. Mit verschiedenen numerischen Modellen war eine erste Projektgeometrie definiert worden. Die Optimierung der Gerinnegeometrie sowie der finale Nachweis erfolgte mittels hydraulischen Modellversuchen im Wasserbaulabor der HSR, Hochschule für Technik Rapperswil.

Nur wenige Tage nach der Fertigstellung der Ausleitungsstrecke folgte im Juni 2016 bereits ein Hochwasserereignis, welches praktisch genau dem Dimensionierungsergebnis entsprach. Dieser «Glücksfall» ermöglicht es, den Projekterfolg zu kontrollieren. Im Artikel werden die Prozesse und das Verhalten der Schutzbauten analysiert.

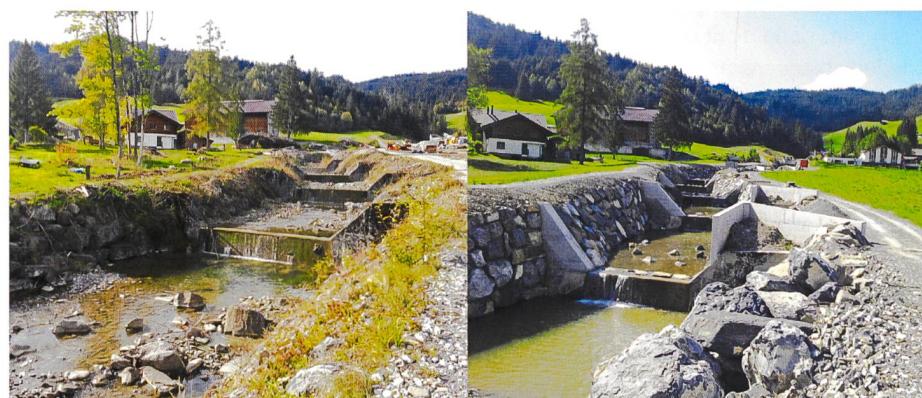
Bild 1. Ausleitstrecke mit klassischen Betonsperren vor dem Umbau (links) und nach der Fertigstellung mit erhöhten Flügeln, verengten Überfallsektionen und Ausleitsporren (rechts).

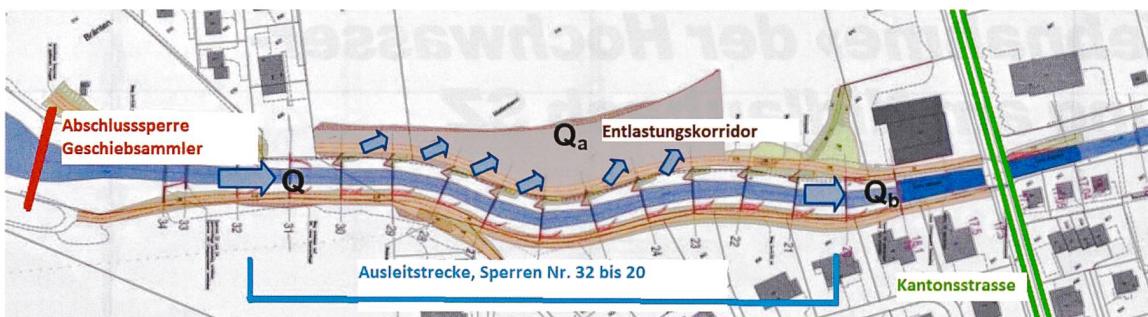
Bild 2. Ausleitstrecke gemäss Hochwasserschutzprojekt. Q = Abfluss oberhalb der Ausleitstrecke, Q_a = Ausleitwassermenge und Q_b = Abfluss unterhalb der Ausleitstrecke.

Die Ausleitung wird durch eine Uferdifferenz initiiert. Mittels Leitspornen an den linksufrigen Sperrenflügeln wird der Wegfluss gesichert und die Ausleitmenge erhöht. Die Kolke sind mit festen Kolkwannen gesichert und durch eine Vorsperre in der Höhe fixiert, damit die Wasserspiegellagen in Bezug auf den Abfluss konstant sind. Die Ausleitstrecke ist ca. 170 m lang und liegt zwischen Sperre Nr. 32 und Sperre Nr. 20 (Bild 2).

Der Kolkenschutz aus Blöcken bei der Abschluss sperre des Sammlers (vgl. Bild 2) wurde beim Ereignis vollständig ausge-

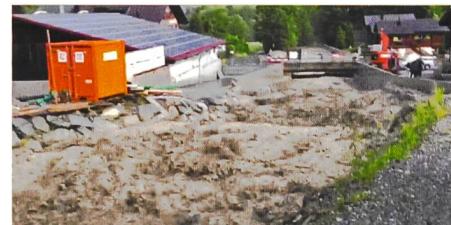
Bild 3. Abfluss bei der Kantonstrassenbrücke am 24.6.16 (Video: Wahrkorporation Nidlaubach).

der Brücke wie auch bei der Abschlussperre des Sammlers stimmen dabei gut überein. Bei der Brücke wurde angenommen, dass die Spritzspuren an den Widerlagern ein Mittel zwischen mittlerer Druckhöhe und Energielinie zeigen. Dies entspricht recht gut dem «mittleren Wasserspiegel» auf dem Videomaterial. Bei der Brücke herrschte immer ein minimales Freibord, sie könnte bei Extremereignissen auch unter Druck gesetzt werden (Staukragen, Statik).

Der Wasserspiegel bei der Kantonstrassenbrücke lag tendenziell höher als im Projekt. Beim obersten Sporn (Sperre Nr. 28) trat entgegen dem Modellversuch kein Wasser aus. Bei einem Sporn (Sperre Nr. 27) floss etwas Wasser über die Böschung zurück. Diese Beobachtungen weisen darauf hin, dass das linke Ufer evtl. noch nicht auf der definitiven Projekthöhe ist (noch zu hoch). Die hier verlaufende Baupiste wird für das Los 3 noch gebraucht, und das Ufer wird erst zum Projektende im Winter 2016/17 fertiggestellt. Diese Mutmassung wird mit Vermessungsaufnahmen noch überprüft. Andernfalls müsste erwogen werden, die Uferhöhe leicht zu korrigieren.

Der Spitzenabfluss kann anhand von Fotos, Videos und eingemessenen Spuren an der Kantonstrassenbrücke auf rund $60 \text{ m}^3/\text{s}$ abgeschätzt werden. Die Nachrechnung bei

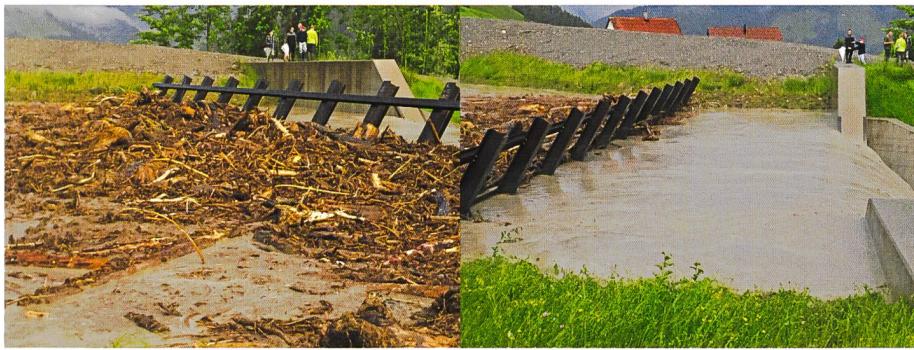
Bild 4. Holzablagerungen im Rechen (Fotos: R. Holdener).

Es lagerte sich eine erhebliche Menge Schwemmholz im Holzrechen ab. Der Rechen funktionierte sehr gut. Es wurde kein Holz ausgetragen, und das Holz wurde wie angestrebt vom Geschiebe separiert. Die

Holzmenge wird auf 300 m^3 «locker» geschätzt, was erfahrungsgemäss ca. 60 bis 80 m^3 Festholz entspricht.

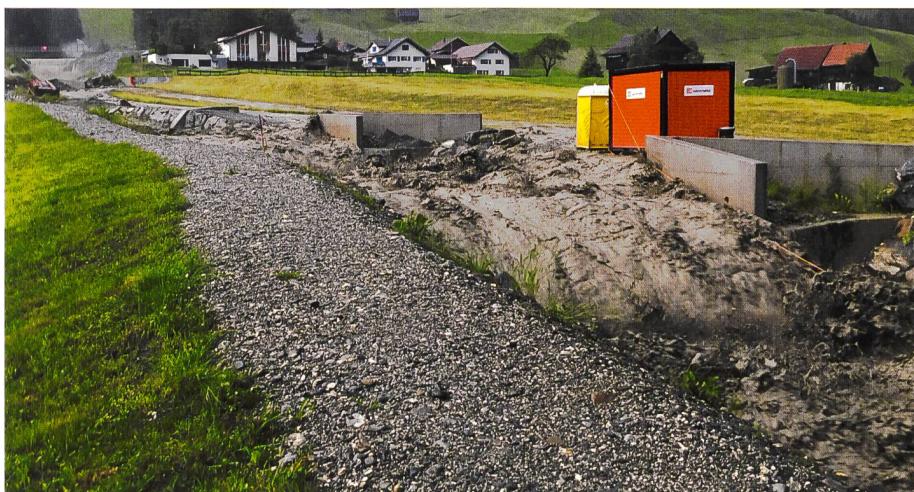
Bild 5. Ausleitung im Höchststand bei den Sperren Nr. 22 und Nr. 23. Blick vom rechten Ufer bachaufwärts (Foto: R. Holdener).

Die Ausleitung in den Entlastungskorridor sprang auf der geplanten Strecke und in geplanter Weise an.

Beim ausgeleiteten Wasser handelt es sich nicht um ein kontinuierliches Ausfliessen, sondern um ein periodisches Ausfliessen infolge des Auflaufens von Wellen über die Uferkante. Dies ist ein weiterer Grund dafür, dass die Verhältnisse in diesem Grenzzustand im Modell und in der Natur nicht exakt die gleichen sind.

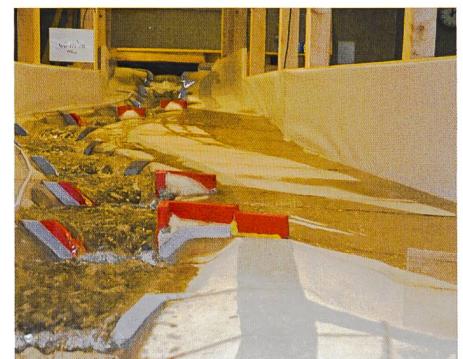
Bild 6. Beginn der Ausleitung bei den Sperren Nr. 22 und Nr. 23 (Vordergrund) sowie Nr. 27 und Nr. 28 (Hintergrund) im hydraulischen Modellversuch beim Dimensionierungsabfluss von $60 \text{ m}^3/\text{s}$. Blick bachaufwärts.

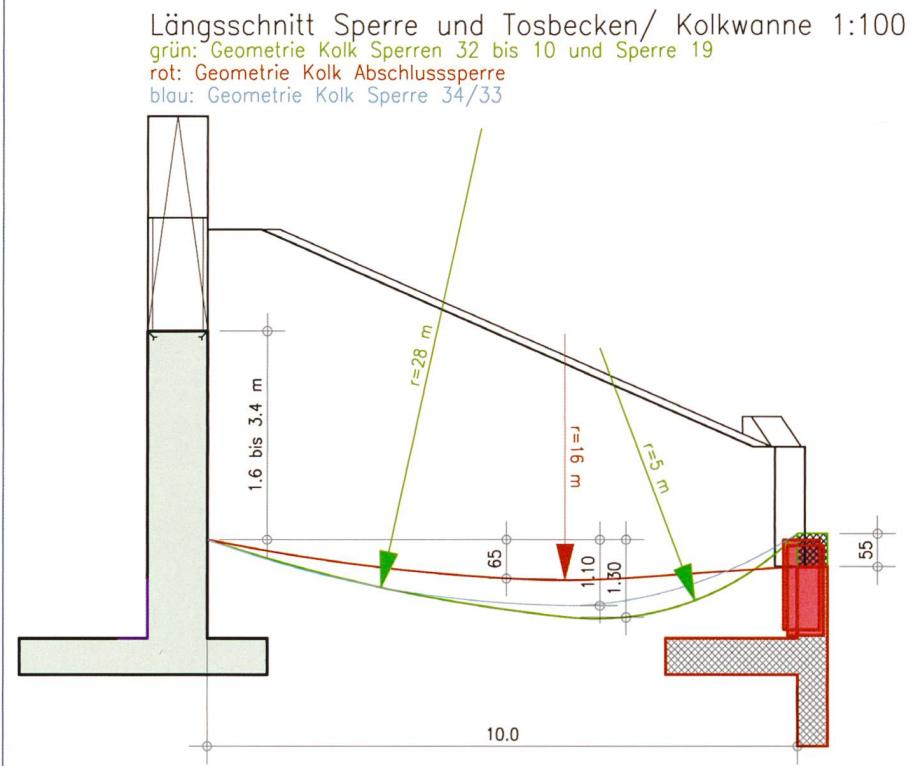
Bild 7. Vergleich der Kolkbecken-Geometrien, grüne Linie: OK Blöcke Kolkwannen Ausleitstrecke und Sperre 19, teilweise stabil; rot: OK Blöcke Kolkwanne Abschlussperre, nicht stabil; blau: OK Blöcke Kolkwanne Sperre 34, nicht stabil.

- Durch eine runde und tiefe Form der Kolkwanne (grüne und blaue Linie in Bild 7) wird eine erhöhte innere Abstützung aufgrund der Bogenform (umge-

kehrter Druckbogen) erreicht und der Verbund ist stabiler.

- In den tiefer ausgerundeten Wannen kann sich der Wassersprung besser ausbilden, was die Belastung auf die Sohle verringert. Der Wassersprung wird ausserdem in der Lage besser fixiert.
- Bei den Sperren mit grosser Absturzhöhe wurde der Wassersprung zeitweilig beinahe über die Vorsperren herausgedrückt. Dies könnte darauf hinweisen, dass die Tosbecken zu kurz sind.
- Die Unterwasserhöhe – und damit die untere Stützkraft – ist in der Ausleitstrecke mit geringerem Nettogefälle auf der jeweiligen Folgestrecke der Wassersprungbereiche deutlich höher als in den anderen Abschnitten. Dadurch werden die Wassersprungwal-
