Zeitschrift: Wasser Energie Luft = Eau énergie air = Acqua energia aria
Herausgeber: Schweizerischer Wasserwirtschaftsverband
Band: 110 (2018)
Heft: 3

Artikel: Die BeNI-Rampe : ökologische Längsvernetzung in der Surb
Autor: Blank, Nanina / Kaufmann, Marco
DOI: <https://doi.org/10.5169/seals-941592>

Die BeNI-Rampe – ökologische Längsvernetzung in der Surb

Nanina Blank, Marco Kaufmann

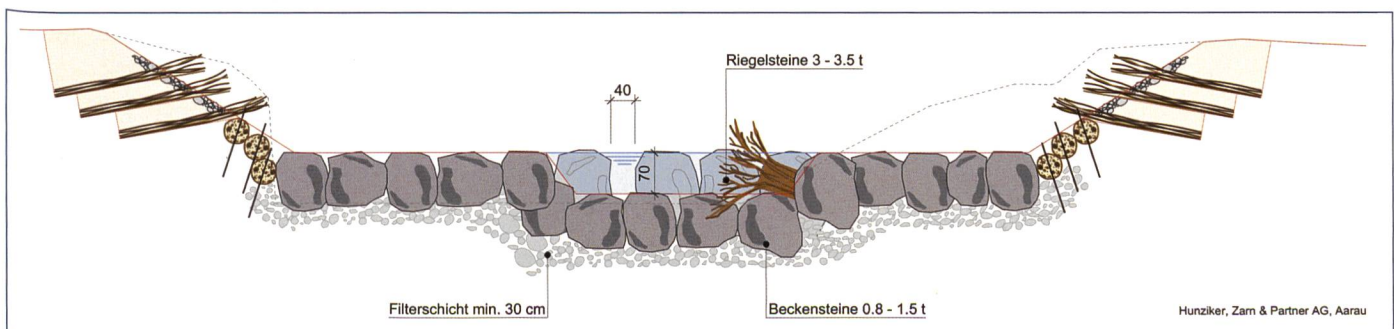
Bild 1. Normalprofil der BeNI-Rampe. Das Niederwassergerinne in Beckenform wird in den Rampenkörper eingebaut. Die seitlichen Bereiche werden erst bei höheren Abflüssen überströmt. Die Ufer werden ingenieurbilogisch mit Faschinen und Buschlagen gesichert. Wurzelstöcke in den tiefen Becken bieten Unterstände.

Um diese Ansprüche zu erfüllen, besteht das Kernstück der Blockrampe aus einem eng definierten Niederwassergerinne mit einer Riegel-Becken-Struktur (Bild 1).

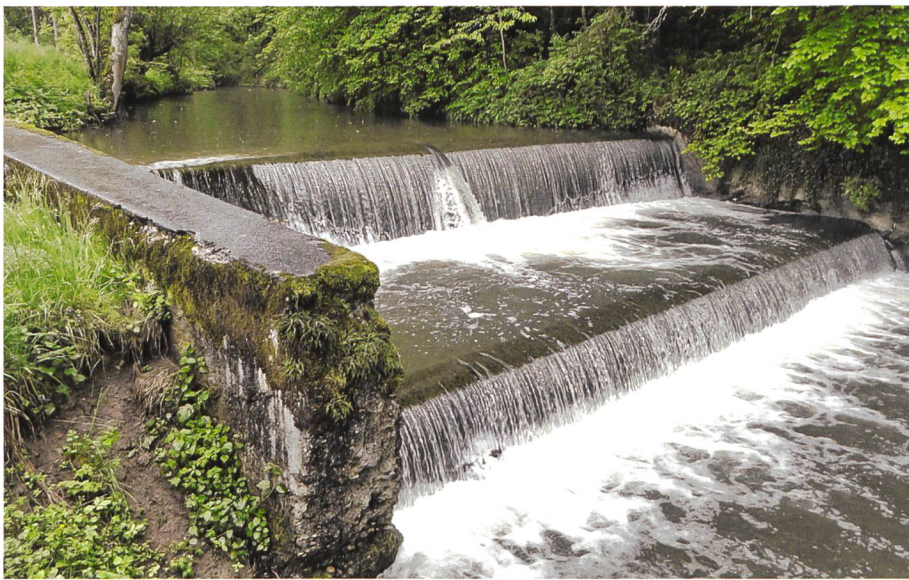
Bild 2. Das alte Wässerungswehr in der Surb mit einer Überfallhöhe von insgesamt 2.3 m.

früher zur Ausleitung von Wasser auf die Wiesen benutzt wurde, verhinderte in der Surb die Aufwärtswanderung von aquatischen Tieren (Bild 2). Das alte Wehr mit einer Überfallhöhe von insgesamt 2.30 m bestand aus zwei Betonschwellen mit Tosbecken und Seitenmauern. Im Oberwasser ergab sich eine künstliche Staustrecke von rund 120 m Länge (Bild 7).

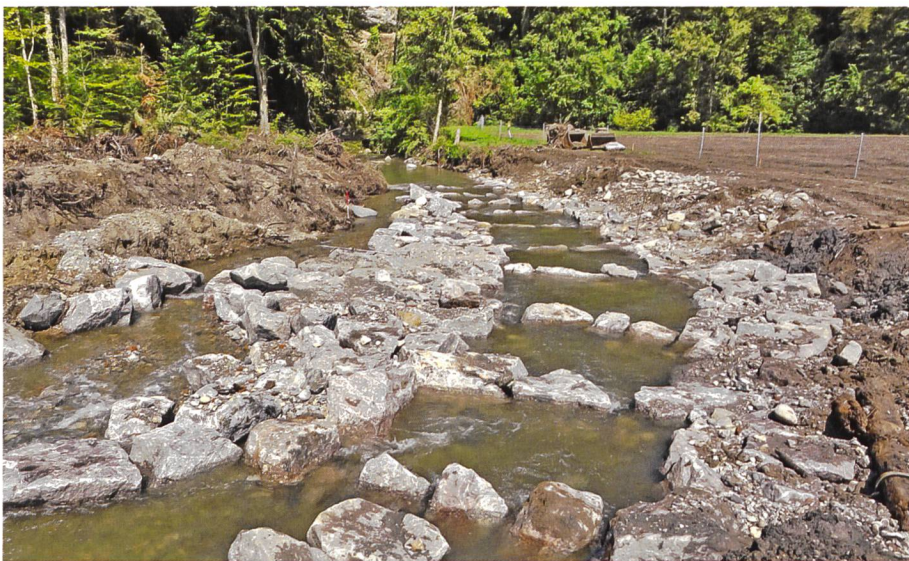
Bild 3. Im Bau: Das Niederwassergerinne in Beckenform ist gut sichtbar. Die angestrebte Wasserspiegeldifferenz von 14 cm pro Becken konnte durch den Bau ohne Wasserhaltung und entgegen der Fliessrichtung gut eingestellt werden.

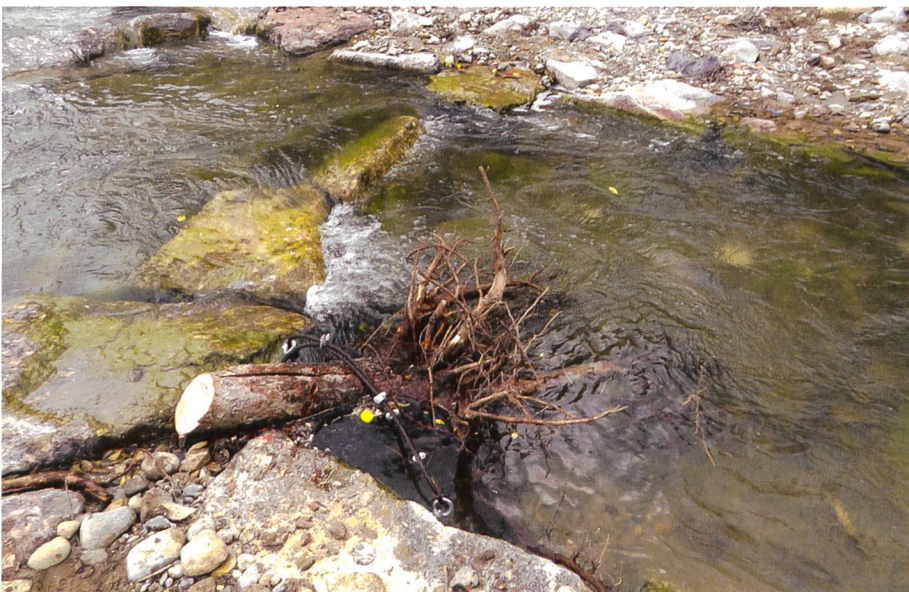
Bild 4. Die Wurzelstöcke werden als Unterstand nachträglich im Niederwassergerinne befestigt.

In den Becken des Niederwassergerinnes werden Wurzelstöcke befestigt. Sie geben Fischen nicht nur Deckung während der Durchwanderung der Rampe, sondern sollen dauerhafte Habitate und Substrat bieten. Die Wurzelstöcke werden aus Stabilitätsgründen nicht direkt in den Rampenkörper eingebaut, sondern mit Stahlseilen an den Beckensteinen befestigt. So können Wurzelstöcke ohne Stammanteil verwendet werden und ein Ersatz ist leichter möglich, wenn die Wurzeln ihre Funktion nicht mehr erfüllen (Bild 4).

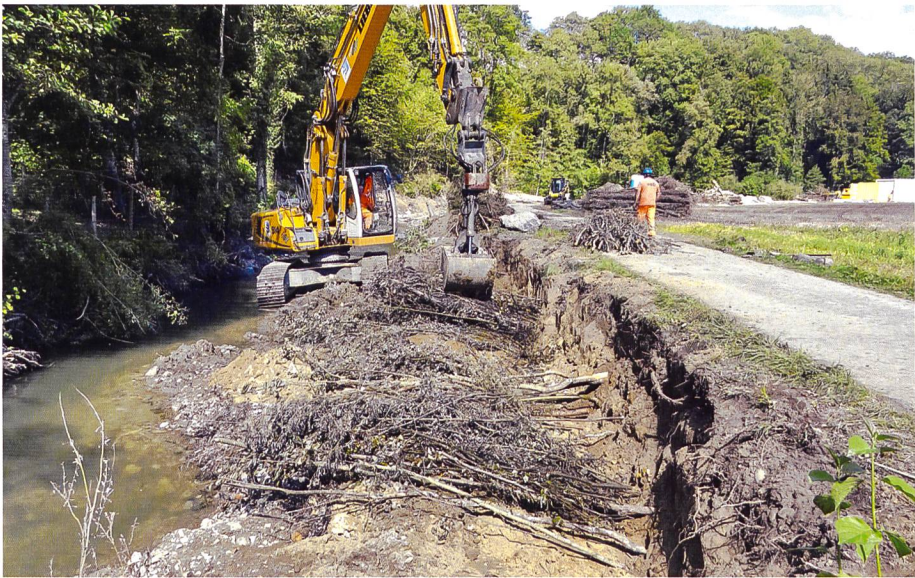
Bild 5. Die Ufer werden mit Faschinen und Buschlagen gesichert.

Auf einen harten Uferverbau wird verzichtet. Stattdessen werden die Ufer ingenieurbologisch gesichert. Die Böschung wird mit Buschlagen lagenweise aufgebaut (Bild 5). Die Astlagen enthalten diverse Weidenarten und werden auf geneigte Bermen gelegt und mit Aushub überschüttet. Die Böschung ist im Endzustand gänzlich von den vorstehenden Astenden abgedeckt, sodass bei hohem Abfluss keine Angriffsfläche für Wasser besteht (Bild 6). Bis das Astmaterial verrottet, wird die Böschung von den Weiden durchwurzelt und gefestigt. Der Übergang von den Blocksteinen am Rampenrand zu den Buschlagen am Böschungsfuss wird mit mehreren Faschinen gesichert. Inspiration und Angaben zur hydraulischen Belastbarkeit lieferte Wolfgang Schütz (Schütz, 2009 und 2015) – an dieser Stelle herzlichen Dank.

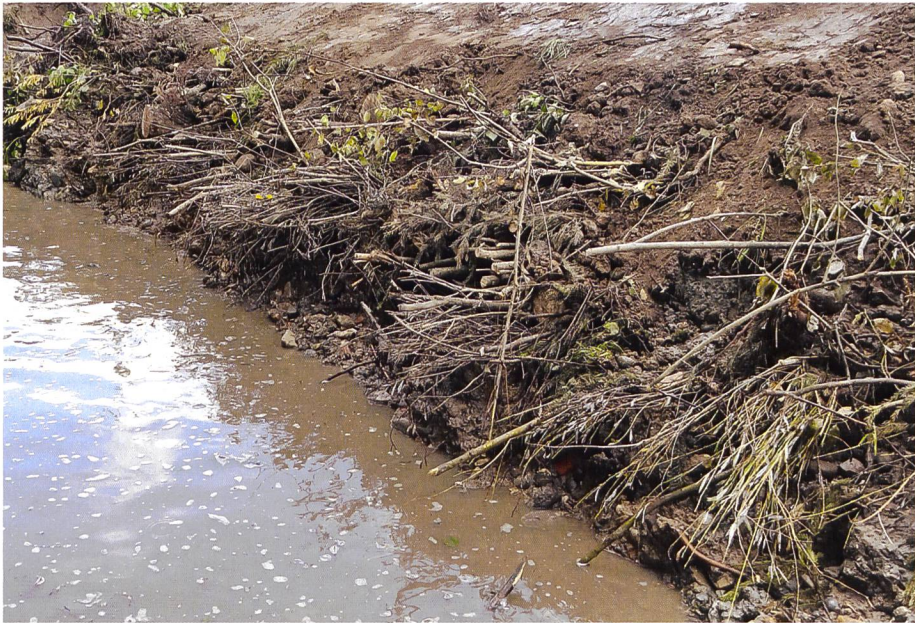
Bild 6. Die Böschung wird durch die vorstehenden Enden der Buschlagen lückenlos geschützt. Bis die Äste verrottet sind, hat die Durchwurzelung der Weiden die Festigung der Böschung übernommen.

achtet werden. Die Faschinen am Böschungsfuss werden direkt hinter den Blocksteinen am Rampenrand verlegt, sodass sie tiefer liegen als die Oberkante der Blocksteine, und werden mit einem Pfahl pro Laufmeter verankert. Darauf aufbauend, werden die Bermen für die Astlagen erstellt mit 10° Neigung Richtung Ufer (Bild 5). Die Astlagen enthalten 50 % ausschlagfähiges Material (hier im Beispiel Silber-, Bruch- und Salweiden) und dürfen vor dem Einbau nicht austrocknen. Die ideale Einbauphase liegt in der Vegetationsruhe. An der Surb überschneidet sich diese jedoch mit der Fischschonzeit, was Arbeiten im Wasser verunmöglicht. Die Ufersicherung wurde deshalb zwischen August und Oktober erstellt. Die Weiden wurden direkt bei Bedarf geschnitten und nur möglichst kurz zwischengelagert. Die Weidenäste

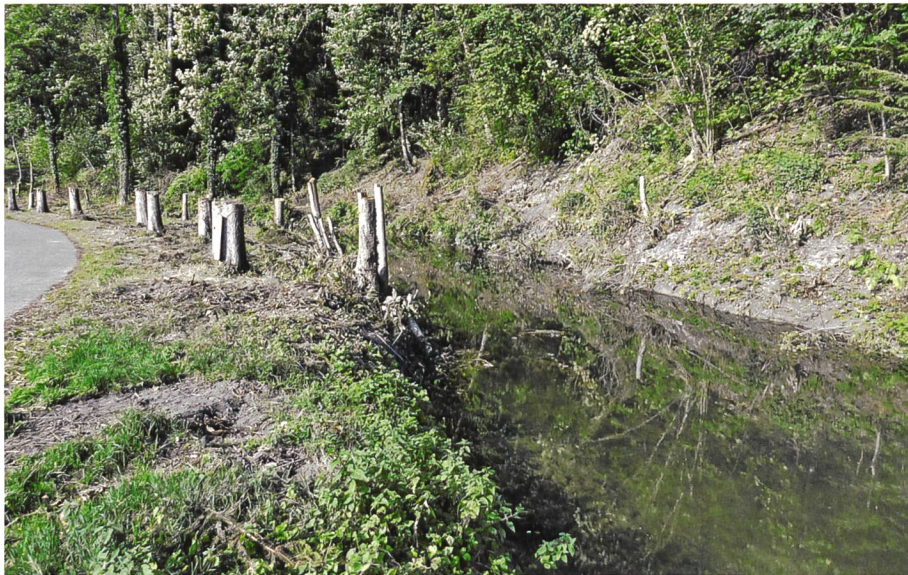
Bild 7. Der Staubereich im Oberwasser war für das Gewässer völlig unnatürlich. Es lagerten sich Schlamm und Laub ab.

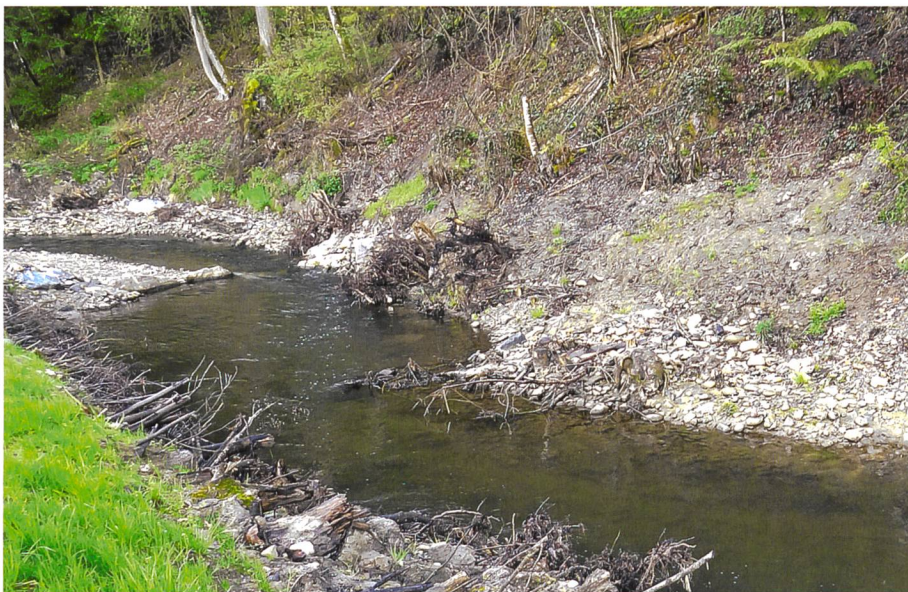
Bild 8. Der revitalisierte Bereich oberhalb des ehemaligen Wehrs weist nun natürliche Fließgeschwindigkeiten auf und ein Niederwassergerinne mit Totholzstrukturen.

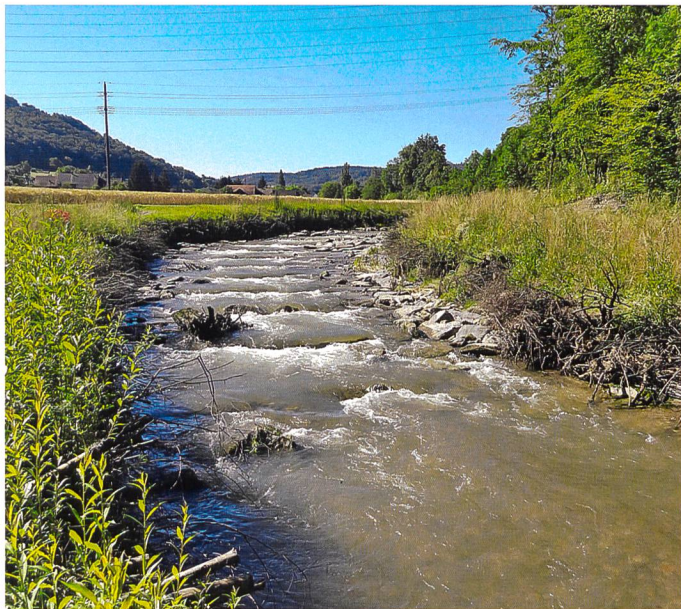
Bild 9. Bei tiefem Abfluss kanalisiert das Niederwassergerinne das Wasser und sorgt für genügende Fliesstiefen.

Dieses konzentriert das Wasser bei geringem Abfluss, sodass durchgehend eine Mindestwassertiefe eingehalten werden kann. Die Wasserspiegeldifferenz wird über Querriegel aus Blocksteinen abgebaut, die die Einhaltung der Wasserstände in den Becken gewährleisten. Die Riegel weisen eine auf den Niederwasserabfluss und die Leitfischart abgestimmte Lücke auf, sodass die Sohlbindung über die ganze Rampe gewährleistet ist. Die Riegelsteine werden stehend eingebaut (Bild 3). In den Becken zwischen den Riegelreihen werden kleinere Blocksteine als Packlage aneinandergesetzt und kiesiges Sohlmaterial eingebracht. Bei zunehmendem Abfluss werden die seitlichen Bereiche (Bankette) der Rampe überströmt (vgl. Bilder 9 und 10).

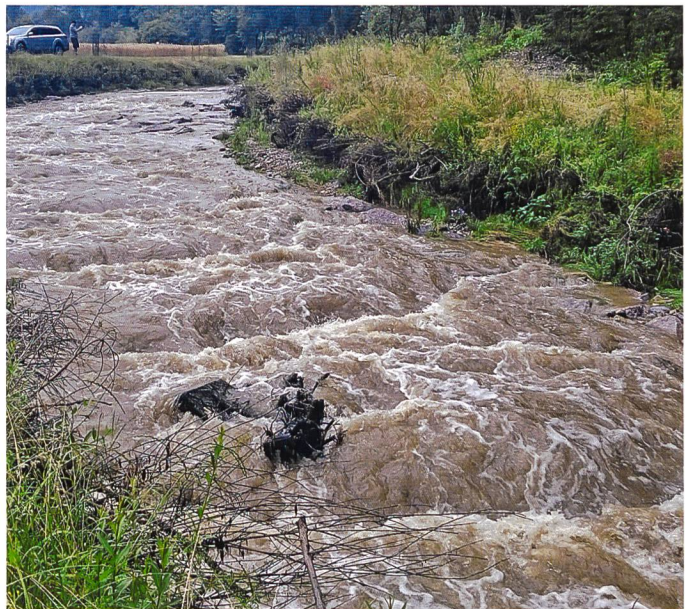
Bild 10. Bei höheren Abflüssen werden auch die seitlichen Bereiche überströmt.
