**Artikel:** Wirkungskontrolle Fischabstieg am Horizontalrechen des Kraftwerks

# Wirkungskontrolle Fischabstieg am Horizontalrechen des Kraftwerks Stroppel

Ricardo Mendez, Claudia Zaugo

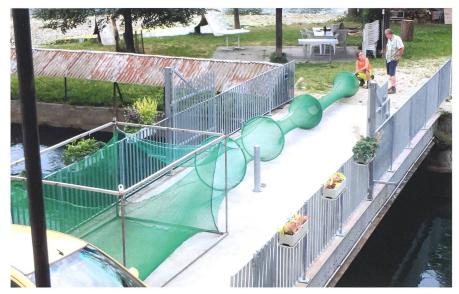
Für den Fang und die Zählung von absteigenden Fischen werden in den meisten Fällen sogenannte Hamenreusen eingesetzt (vgl. Abbildung 4). Diese Methode wurde auch für die Wirkungskontrolle beim KWK-Stroppel gewählt. Zur stationären Montage des Hamens wurde der Auslauf bzw. die Mündung des Bypasses mit einem gekrümmten Kunststoffrohr verlängert und parallel zur Strömung gelenkt. Anschliessend folgte ein Fangkorb mit angehängtem Hamen (vgl. Abbildung 5).

Abbildung 4: Hamenreuse mit Fangkorb.

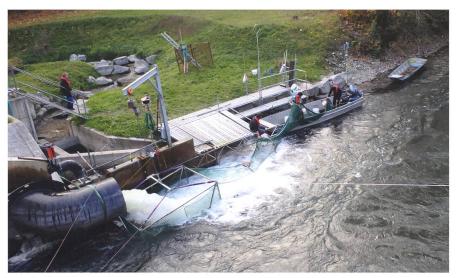
Abbildung 5: Hamenreuse im Einsatz.

gelangt. Abgestiegene Fische dürfen deshalb aufgrund der Verletzungsgefahr (Geschwemmsel) und der hohen Fliessgeschwindigkeit im Hamen (Erschöpfung) nicht während längerer Zeit in einem Fanggerät wie der Hamenreuse belassen werden. Beim KWK Stroppel wurde die Hamenreuse deshalb alle 30 Minuten geleert, damit methodenbedingte Verletzungen der Fische-insbesondere Schuppenverluste-reduziert oder ausgeschlossen werden konnten. Während Massenabstiegen wurde die Hamenreuse sogar in kürzeren Zeitabständen von 15 Minuten geleert.

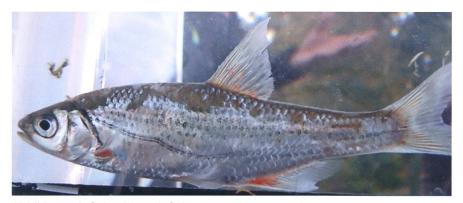
Leider sind während der Wirkungskontrolle verschiedentlich Fische mit Verletzungen aufgetaucht, welche auf die Bypassführung zurückzuführen waren. Die Art der Verletzungen setzte sich insbesondere aus Schuppenverlusten (val. Abbildung 13), Hämatomen am Körper sowie in den Augen und Blutungen in den Flossenstrahlen zusammen. Es waren aber nicht alle Arten und Grössenklassen betroffen. Die Verletzungen beschränkten sich insbesondere auf sehr kleine Fische mit einer Körperlänge von ca. 5 cm und auf Fischarten, welche bekannterweise ein sensibles Schuppenkleid aufweisen (Lauben und Schneider).

Es wird davon ausgegangen, dass der Grossteil dieser Verletzungen auf einen Schlag in einer engen Kurve, welche nicht gemäss den Minimalanforderungen an die

Abbildung 13: Schneider mit Schuppenverlusten und Blutungen in den Flossenstrahlen.

Radien gemäss Literatur realisiert wurde, zurückzuführen ist. Entsprechend läuft aktuell die Projektierung für einen Umbau der Bypassleitung, damit dort zukünftig keine absteigenden Fische verletzt werden.

Nicht zuletzt wird empfohlen, bei Abstiegsprojekten mindestens die Minimalanforderungen an die Bypasskrümmungen einzuhalten oder sogar eine Reserve einzuplanen, damit sich keine Fische verletzen. Es darf nicht sein, dass schlussendlich eine Turbinenpassage schonender ist als die Bypasspassage bei der Fischabstiegsanlage!
