# Unwetterschäden in der Schweiz 2019

## Rutschungen, Murgänge, Hochwasser und Sturzereignisse

Katharina Liechti, Alexandre Badoux, Norina Andres

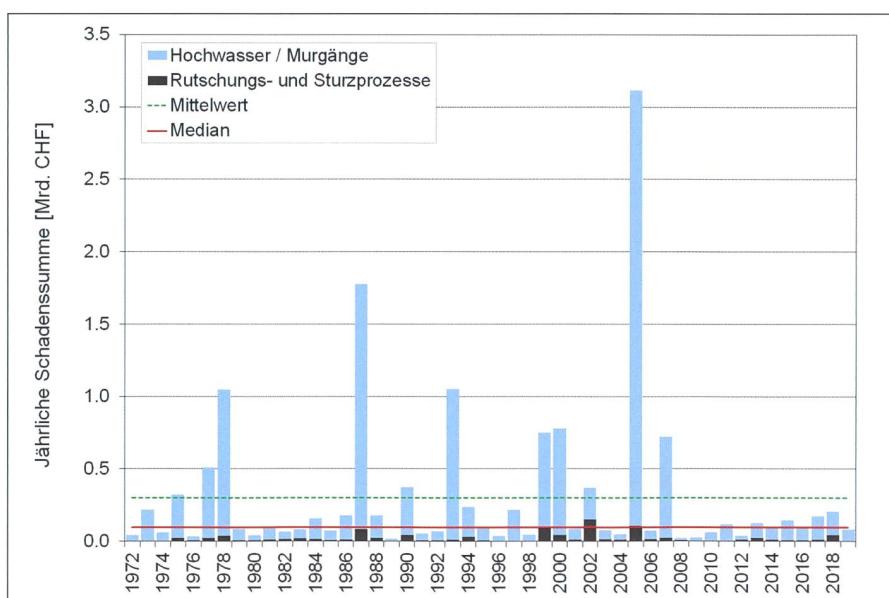
Bild 1: Jährliche Schadenssummen der verschiedenen Prozesse für die Periode 1972–2019 (teuerungsbereinigt, Basis 2019). Arithmetisches Mittel (grün, 305 Mio. CHF) und Median (rot, 98 Mio. CHF) sind mit horizontalen Linien gekennzeichnet.

Im Jahr 2019 wurden knapp 85 Mio. CHF Schäden verzeichnet. Dies ist nur gut ein Viertel des teuerungsbereinigten, arithmetischen Mittelwertes der Jahre 1972 bis 2018 (305 Mio. CHF) und liegt im Bereich des teuerungsbereinigten Medians von 98 Mio. CHF (Bild 1). Innerhalb der 48-jährigen Datenreihe liegt das Jahr 2019 auf dem 30. Rang. Das schadenärteste Jahr war 1989 (17 Mio. CHF) und das schadenreichste Jahr 2005 (über 3 Mrd. CHF).

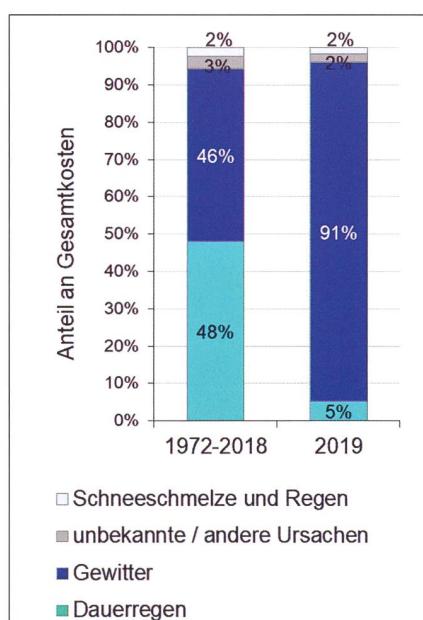
Bild 2: Anteile der verschiedenen Ursachen der Schadensprozesse an den Gesamtkosten für die Periode 1972–2018 (teuerungsbereinigt) und für 2019. (bis 2001 wurden Sturzprozesse in der Datenbank nicht erfasst).

Die Ursachen für die jeweiligen Schadensprozesse werden gemäss den vorherrschenden Witterungsverhältnissen in vier verschiedene Gruppen aufgeteilt (Bild 2, Bild 4, unten).

Rund 91 % (75 Mio. CHF) der gesamten Schadenskosten sind auf Gewitter und intensive Regenfälle zurückzuführen. Dieser Anteil ist deutlich grösser als der langjährige Durchschnitt (1972–2018) von 46 %. Die grössten Unwetterschäden infolge Gewitter ereigneten sich in Genf und Cossonay VD (15. Juni), in Villiers und Dombresson (Gemeinde Val-de-Ruz NE, 21. Juni) und in Chamoson VS (11. August).

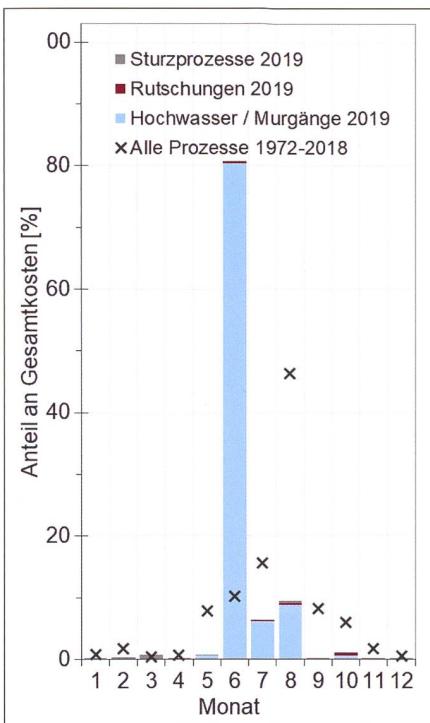
Bild 5: Monatliche Anteile der Schadenskosten für das Jahr 2019 (Gesamtkosten ca. 85 Mio. CHF). Die Kreuze geben die monatlichen Anteile der teuerungsbeeinflussten Schäden (alle Prozesse) für die Periode 1972–2018 an.

Die weitaus höchsten Schadenkosten des Jahres 2019 entstanden durch Unwetterereignisse im Juni (rund 81 %, Bild 5). Alleine die Überschwemmungen infolge Gewitter am 15. Juni (GE, VD, NE, FR, BE, AG) und 21. Juni (Villiers/Dombresson NE) machten mit 35 bzw. 26 Mio. CHF zusammen 74 % der Gesamtschadenssumme 2019 aus. Zu den Schäden im Juli trugen nebst dem Murgang in Sisikon UR (28.) kleinere durch Gewitter verursachte Überschwemmungen (2. und 26.) in verschiede-

Axenstrasse erneut für zehn Tage gesperrt werden. Ausserhalb der drei Sommermonate Juni, Juli und August entstanden nur 3 % der Schadenkosten von 2019 (Bild 5). Eine derartige Konzentration der Schäden auf den Monat Juni erfolgte zuletzt in den Jahren 2016 (ca. 60 %) und 2015 (ca. 70 %) (Andres et al., 2016, 2017).

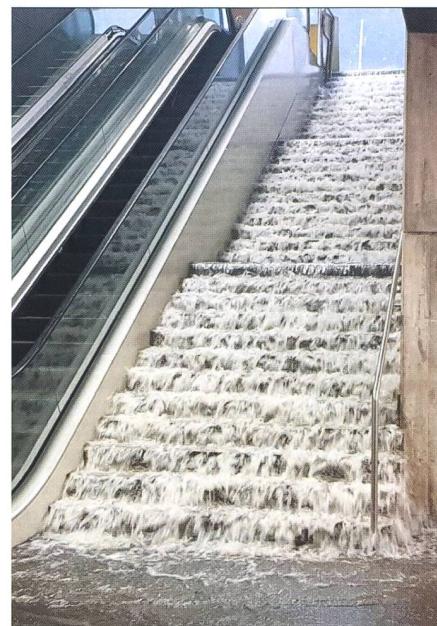
Bild 7: Eine mächtige Gewitterfront führte am 15. Juni im westlichen Mittelland von Genf über das Drei-Seen-Land bis in den Aargau zu Oberflächenabfluss und ausufernden Bächen. Im Bild der Bahnhof von Nyon VD (Foto: Leser-Reporter/20 Minuten).

Am 15. überquerte ein mächtiger Gewitterkomplex die Schweiz von Südwesten her. Schäden durch Hochwasser, Hagel und Sturm gab es v.a. im westlichen Mittelland von Genf über das Drei-Seen-Land bis in den Aargau. Ausufernde Bäche und Oberflächenabfluss hatten überflutete Untergeschosse, Tiefgaragen und Liftschächte zur Folge. Am stärksten betroffen waren die Kantone Genf und Waadt (Bild 7). Im Kanton Genf gingen nach dem intensiven Gewitter mit Sturm innert dreier Stunden 2500 Anrufe bei der Feuerwehr ein. Die Einsatzkräfte rückten in den folgenden 24 Stunden über 800-mal aus, v.a. wegen überschwemmter Keller und Liftschächte infolge Oberflächenabfluss, aber auch wegen Sturmschäden. Es standen unter anderem 350 Feuerwehrleute im Einsatz. Die grössten Schäden verzeichneten die Stadt Genf, Cossonay VD und die Gemeinde Collonge-Bellerive GE. Allein durch diese Gewitterfront entstanden schweizweit über 40 % der Gesamtschäden des Jahres 2019.

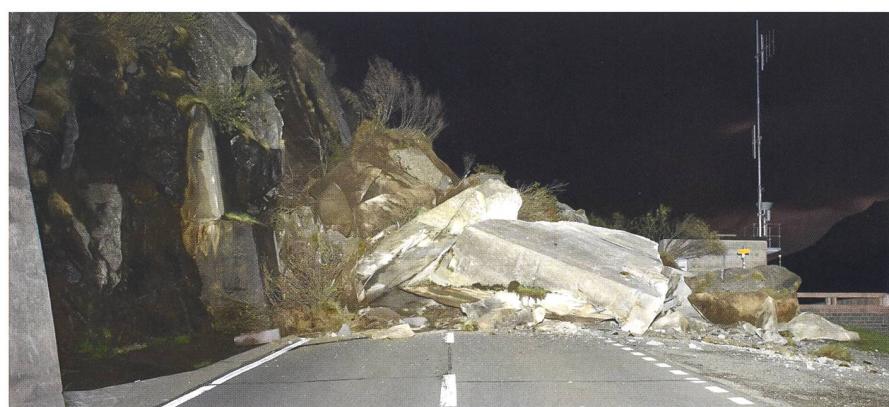
Bild 6: Am 11. Juni ging auf dem Lukmanierpass ein Felssturz nieder und blockierte die Passstrasse auf der Nordseite der Galerie Scopi auf einer Länge von 30m. (Foto: Kantonspolizei Graubünden).

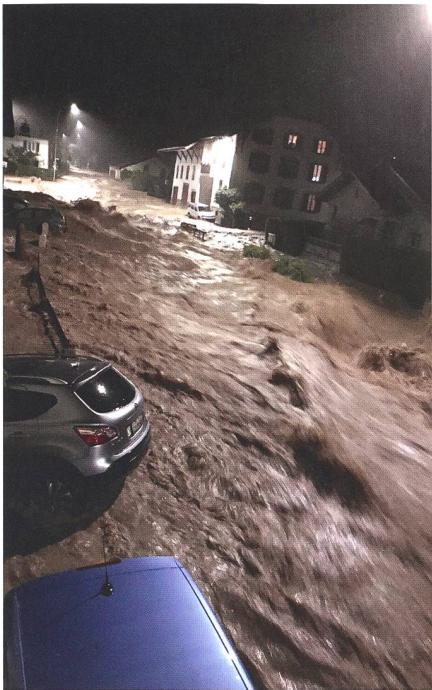
**Bild 8:** Ein intensives und lokales Gewitter verursachte am 21. Juni 2019 in Villiers (Bild) und Dombresson (Gemeinde Val-de-Ruz NE) grosse Hochwasserschäden (Foto: Alain Lugon).

Am 21. führten starke Gewitter erneut zu massiven Schäden. In der Ortschaft Villiers (Gemeinde Val-de-Ruz NE) fielen in drei Stunden 100mm Niederschlag. Der Bach Ruz Chasseran/Le Seyon trat über die Ufer und richtete in Villiers und Dombresson grosse Schäden an. Strassen standen mehr als einen Meter hoch unter Wasser (Bild 8). Mehrere Personen mussten durch Rettungskräfte aus ihren von den Fluten mitgerissenen Fahrzeugen befreit werden. Eine Person erlag am 23. ihren Verletzungen. Insgesamt wurden 300 Autos beschädigt. Es gingen 560 Notrufe ein, der Strom war unterbrochen und 40 Personen wurden evakuiert. An Dutzenden von Häusern entstanden beträchtliche Schäden. Tiefgaragen, Keller und Erdgeschosse wurden überflutet. Die Strasse zwischen Dombresson und Le Pâquier wurde zudem durch Rutschungen, Geschiebe und Hochwasser beschädigt. Die Schäden dieses Ereignisses waren gewaltig und die höchsten, welche für den Kanton Neuenburg seit 1972 in der Unwetterschadens-Datenbank erfasst wurden.

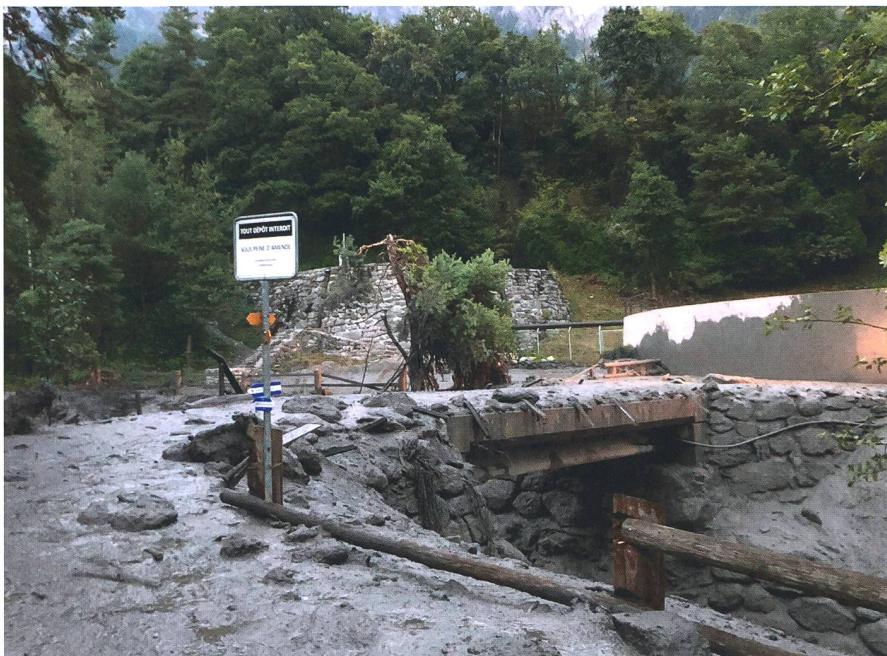
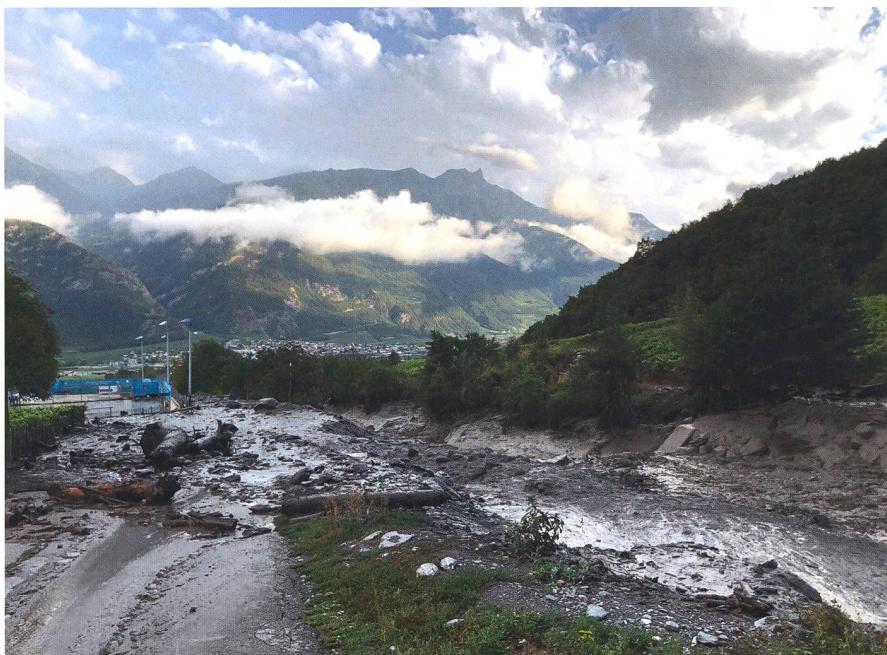
**Bild 9:** Am 11. August ereignete sich in Chamoson VS das zweite Jahr in Folge ein grosser Murgang (Andres et al., 2019). Der Murgang im Bach La Losentse trat über die Ufer, beschädigte Leitungen, übermurte Strassen und einen Sportplatz. Leider waren auch zwei Todesopfer zu beklagen (Fotos: iDEALP).

nen Regionen der Schweiz bei. Im August ist vor allem das Murgangereignis im Bach La Losentse in Chamoson VS zu nennen, welches 60000m<sup>3</sup> Geschiebe mobilisierte und zwei Personenwagen mitriß. Im Oktober kam es in Sisikon UR im Gumpischtal erneut zu einem Murgang. Da durch diesen Steinschlagnetze beschädigt wurden, musste die

Ebenfalls am 11. zog eine Gewitterfront mit gebietsweise sehr intensiven Niederschlägen über Teile des Wallis. Betroffen war v. a. das Mittelwallis. Erdrutsche blockierten Verkehrswege, Bäche traten über die Ufer, flossen durch Rebberge und deponierten Material auf Strassen. Die Standseilbahn nach Montana blieb wegen unterspülter Geleise mehrere Tage gesperrt. Die weitaus grössten Schäden waren allerdings in Chamoson zu verzeichnen (Bild 9). Hier ereignete sich am Abend ein Murgang im Bach La Losentse und transportierte rund 60000 m<sup>3</sup> Material. Der Murgang trat über die Ufer, beschädigte Leitungen, übermurte Strassen und einen Sportplatz. Zwei Personenwagen wurden mitgerissen. In einem Auto befanden sich zwei Personen, die bei dem Ereignis ums Leben kamen. Am 13. Oktober wurde das leere Fahrzeugwrack in der Rhone gefunden, von den beiden Verunglückten fehlte jedoch jede Spur. Zwei weitere Personen, welche ebenfalls mitgerissen wurden, konnten sich an einer Mauer festhalten und retten.
