**Zeitschrift:** Wasser Energie Luft = Eau énergie air = Acqua energia aria

## Unwetterschäden in der Schweiz 2019

## Rutschungen, Murgänge, Hochwasser und Sturzereignisse

Katharina Liechti, Alexandre Badoux, Norina Andres

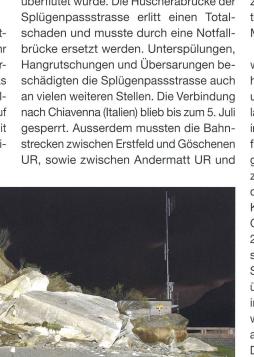
Bild 6: Am 11. Juni ging auf dem Lukmanierpass ein Felssturz nieder und blockierte die Passstrasse auf der Nordseite der Galerie Scopi auf einer Länge von 30 m. (Foto: Kantonspolizei Graubünden).

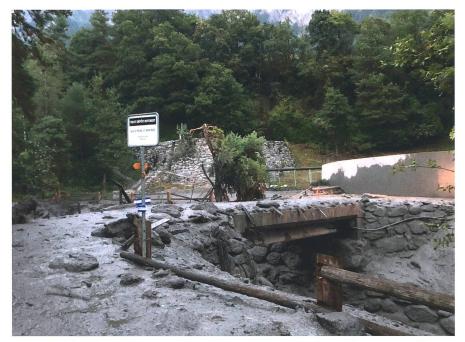
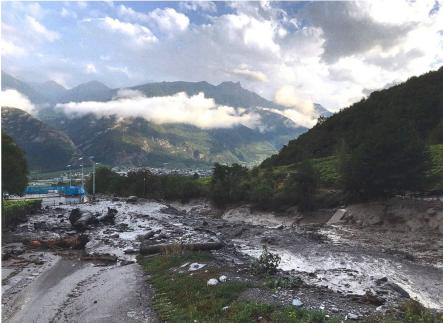
Bild 9: Am 11. August ereignete sich in Chamoson VS das zweite Jahr in Folge ein grosser Murgang (Andres et al., 2019). Der Murgang im Bach La Losentse trat über die Ufer, beschädigte Leitungen, übermurte Strassen und einen Sportplatz. Leider waren auch zwei Todesopfer zu beklagen (Fotos: iDEALP).

nen Regionen der Schweiz bei. Im August ist vor allem das Murgangereignis im Bach La Losentse in Chamoson VS zu nennen, welches 60000 m³ Geschiebe mobilisierte und zwei Personenwagen mitriss. Im Oktober kam es in Sisikon UR im Gumpischtal erneut zu einem Murgang. Da durch diesen Steinschlagnetze beschädigt wurden, musste die
