Realisierte Massnahmen für den Fischschutz und die Fischwanderung

Alfredo Scherngell, Andrea Balestra, Frederic Boden, Martina Breitenstein

Im Herbst 2017 hat der Kanton Zürich die Baubewilligung für die Erneuerung des bestehenden Ausleitkraftwerks Dietikon für weitere 60 Jahre erteilt. Damit wurden auch die Sanierungsmassnahmen für die Wiederherstellung der Fischgängigkeit bei der Kraftwerksanlage genehmigt. Die Planung der Massnahmen war aufgrund der Bestandsanlage und der begrenzten Platzverhältnisse in der innerstädtischen Lage eine grosse Herausforderung. In einem partizipativen Prozess wurden zusammen mit den Behörden, Umweltverbänden und weiteren Stakeholdern die bestmöglichen Lösungen für den Fischschutz sowie teils innovative Bauwerke für die Fischwanderung festgelegt. Seit dem Abschluss der Realisierung (Bauzeit Frühling 2018 bis Herbst 2019) stellt ein Horizontalrechen (Fläche >200 m²) den Fischabstieg über den neu erstellten Bypass beim Hauptkraftwerk sicher. Zusammen mit den neuen fischsicheren Turbinen wird die Gefahr für abwandernde Fische damit auf ein Minimum reduziert. Um die flussaufwärts gerichtete Fischwanderung zu gewährleisten wurden sowohl beim Hauptkraftw

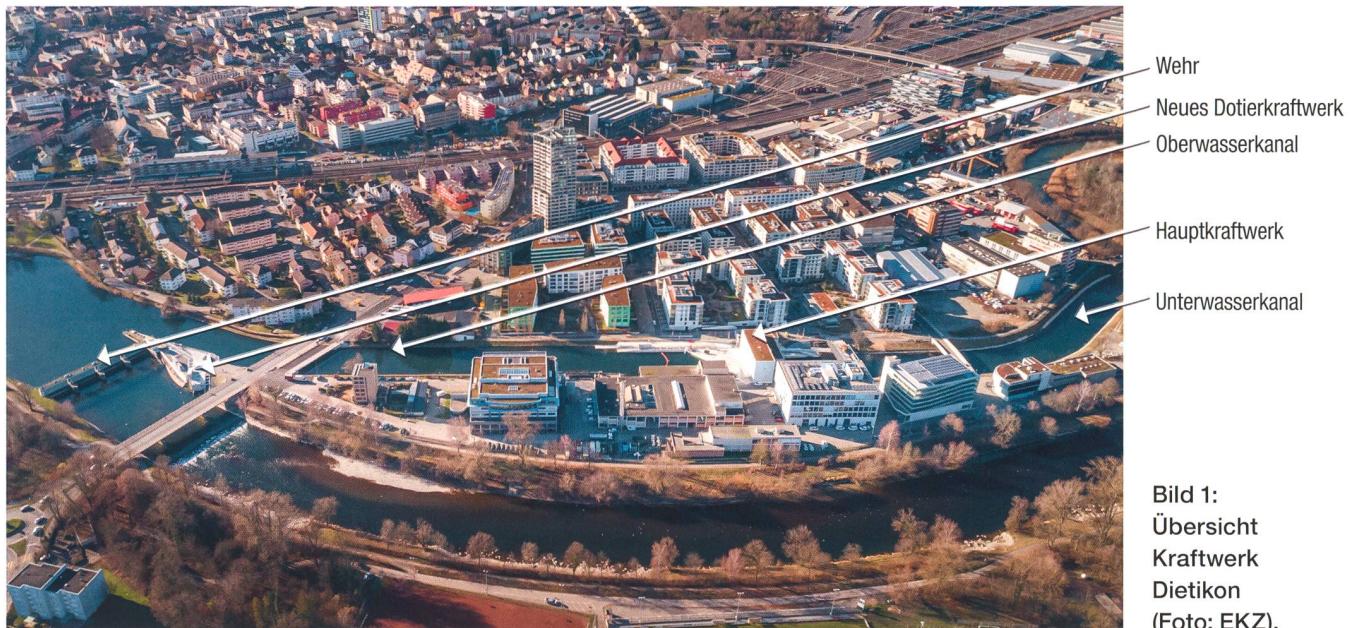
Bild 1:
Übersicht
Kraftwerk
Dietikon
(Foto: EKZ).

Die Stauhaltung erfolgt durch das bestehende Wehr mit vier Wehrfeldern, welches unmittelbar oberhalb der Überlandstrasse in Dietikon liegt. Die Staustrecke oberhalb des Wehrs beträgt 2,5 km und die Restwasserstrecke unterhalb des Wehrs bis zur Wasserrückgabe 1,4 km. Aufgrund der Umnutzung des ehemaligen Industriegebiets angrenzend an das Hauptkraftwerk in ein Wohn- und Geschäftsquartier akzentuiert sich zunehmend die innerstädtische Lage der Kraftwerksanlagen.

Vom Wehr erfolgt die Ausleitung über einen 410 m langen trapezförmigen Oberwasserkanal zum Hauptkraftwerk. Um die mit der neuen Konzession erhöhte Mindestrestwassermenge nutzen zu können, wurde auf dem Wehrsporn ein neues Dotierkraftwerk errichtet (vgl. Bild 1). Beim Dotierkraftwerk wird das Dotierwasser am Beginn des Oberwasserkanals gefasst, über eine horizontale Kaplan-Rohrturbine (Bulbturbine) verarbeitet und noch vor der Überlandstrassenbrücke wieder der Restwasserstrecke zurückgegeben. Um die Fischwanderung sicherzustellen, wurde beim Dotierkraftwerk zusätzlich zum bestehenden Fischpass beim Wehr eine neue Fischaufstiegsanlage vom Typ enature® erstellt. Der Fischschutz wird beim Dotierkraftwerk über einen horizontalen Feinrechen mit 20 mm Stababstand sichergestellt. Aufgrund der Ausrichtung des Rechens parallel zur Strömung werden die Fische für den Fischabstieg zum Hauptkraftwerk weitergeleitet. Das Dotierkraftwerk hat mit

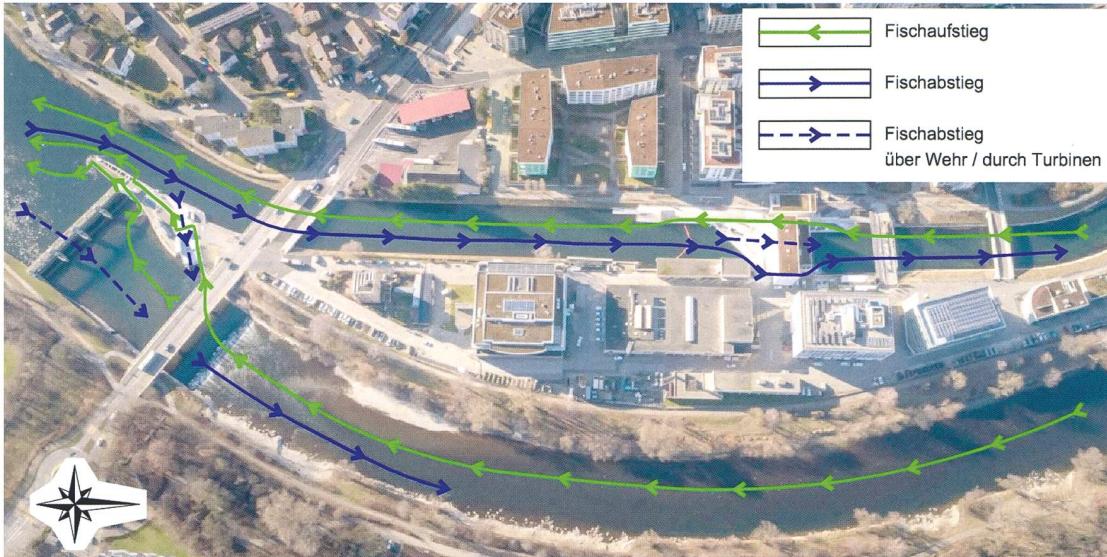
Bild 2: Mögliche Fischwander-routen im An-lagenbereich des Kraftwerks Dietikon (Luft-bild noch aus der Bauphase ohne die Schwellen-absenkung) (Foto: EKZ).

Der Fischaufstieg ist beim HKW (enature®-Fischpass mit zusätzlichem oberflächennahem Einstieg), beim DKW (enature®-Fischpass) sowie beim Wehr (ursprünglicher Beckenpass) möglich (Bild 2).

Der Fischabstieg kann wie folgt stattfinden: Beim DKW werden die Fische entlang einem Horizontalrechen (Fischschutz) weiter zum HKW geleitet. Beim HKW werden die Fische via Horizontalrechen hin

zum Bypass in den Unterwasserkanal geführt. Bei beiden Kraftwerken besteht theoretisch die Möglichkeit der Turbinenpassage für kleinere Fische. Bei hoher Wasserführung der Limmat ist die Passage via Wehr ebenfalls möglich. Vermutlich nur in Ausnahmefällen wandern die Fische über die Fischaufstiegshilfen ab.

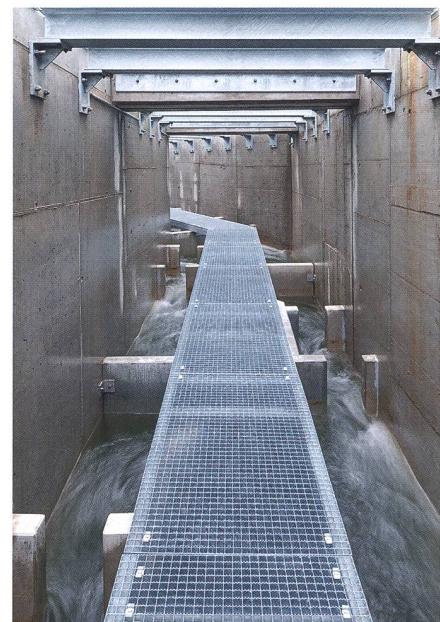
Bild 3: enature®-Fischaufstiegshilfe beim Dotierkraftwerk (Foto: EKZ).

Die neue Anlage wurde als Multi-Struktur-Schlitzpass ausgeführt, welcher sich besonders bei engen Platzverhältnissen eignet. Die 35 Becken werden mit einem Durchfluss von rund 220 l/s gespeist. Die Beckenabmessungen sind aufgrund der im Gewässer herrschenden Abflussverhältnisse, der am Standort anzutreffenden Fischfauna und der grösstenbestimmenden Fischart (Lachs) dimensioniert. Jedes Becken besteht aus zwei Teilbecken und zwei vertikalen Schlitten in den Zwischenwänden, die über die gesamte Höhe des Bauteils reichen. Die Abwechslung der Schlitzseite je Bauteil sowie die Ablenkung beim Schlitz führen zu einer Strömungslenkung, um eine geschwungene Hauptströmung zu gewährleisten (vgl. Bild 3).

Diese Schlitze ermöglichen bodenorientierten Fischen sowie Freiwasserschwimmern ein Passieren der Anlage und sind weniger anfällig gegenüber Verklausungen (z. B. durch Totholz) als andere Bauweisen.

Beim neuen Dotierkraftwerk befindet sich der Einstieg der Fischlaufstiegsanlage am linken Ufer, direkt unterhalb des Turbinenauslaufs. Die durch die Restwasserstrecke aufsteigenden Fische werden vorwiegend in der Nähe des linken Ufers erwartet. Sie treffen damit zuerst auf den Anlageneinstieg und müssen nicht die Strömung des Turbinenauslaufs queren. Das neue Bauwerk wurde ebenfalls als Multi-Struktur-Schlitzpass ausgeführt (24 Becken, Durchfluss bis zu 230 l/s).

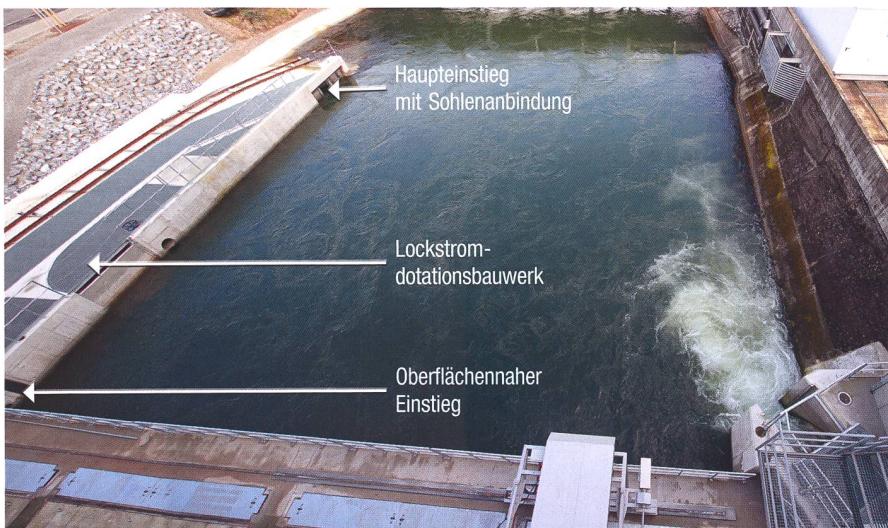
Bild 4: Einstiegssituation Fischaufstieg beim Hauptkraftwerk (Foto: EKZ).

Der oberflächennahe Einstieg direkt beim Kraftwerk dient jenen Fischen, die zu den Turbinenausläufen schwimmen und sich im strömungsberuhigten Bereich oberhalb der Turbinenwalze sammeln (vgl. Bild 4). Die Fische kommen dann nicht mehr weiter und suchen entlang dem Hindernis nach einem Weg. Für diesen Einstieg wird eine zusätzliche Lockströmung über eine Stahlleitung zugeführt. Über diese Leitung werden beim Einstiegsbecken 100 l/s zusätzlich abgegeben, ohne die Strömungsverhältnisse im Hauptaufstiegskorridor zu beeinträchtigen.

Für den Fischlaufstieg soll eine Leitströmung von mindestens 1% des turbinierten Abflusses abgegeben werden. Um dieses Kriterium zu erfüllen, wurde ein Lockstromdotationsbauwerk mit einer Wasserstrahlpumpe im Bereich des Einstiegs im Unterwasser mit Sohlenanbindung gebaut.

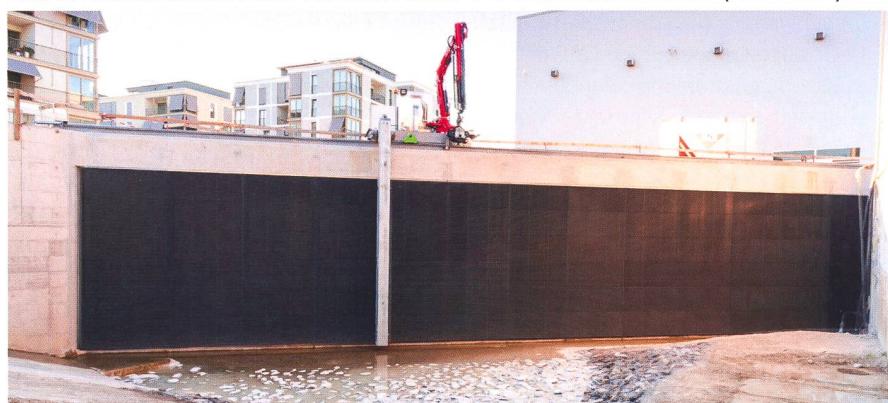
Bild 6: Horizontalrechen HKW vor der Kanalflutung (Foto: EKZ).

Um das Leitrechen-Bypass-System zu vervollständigen, wurde der Einlaufbereich des bestehenden Kraftwerks vollständig ersetzt, um auch dort einen strömungs- optimierten Horizontalrechen (Rechenfläche $B \times H = 32,6 \times 6,5 \text{ m} = 211,9 \text{ m}^2$, lichter Stababstand 20 mm, vgl. Bild 6) installieren zu können.

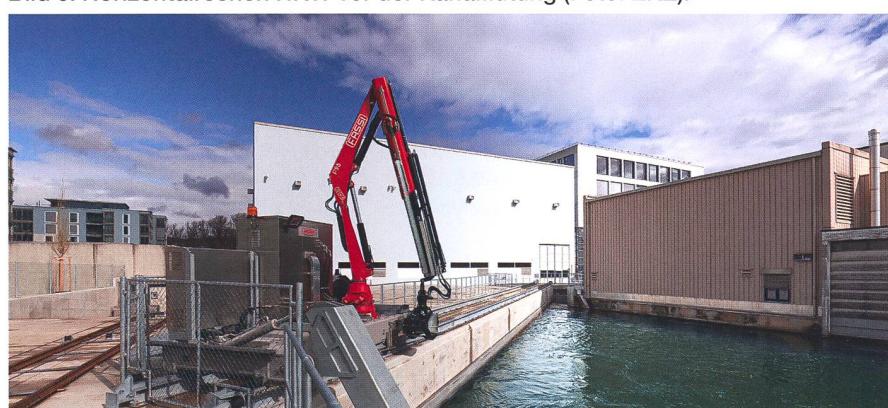
Bild 7: Horizontalrechen HKW mit Rechenreinigungsmaschine und Bypass im Hintergrund (Foto: EKZ).

Zusätzlich wurde der alte Eisabfuhrkanal als Bypass ausgebaut und dient jetzt sowohl zur Ableitung des Treibguts als auch für einen möglichst hindernis-

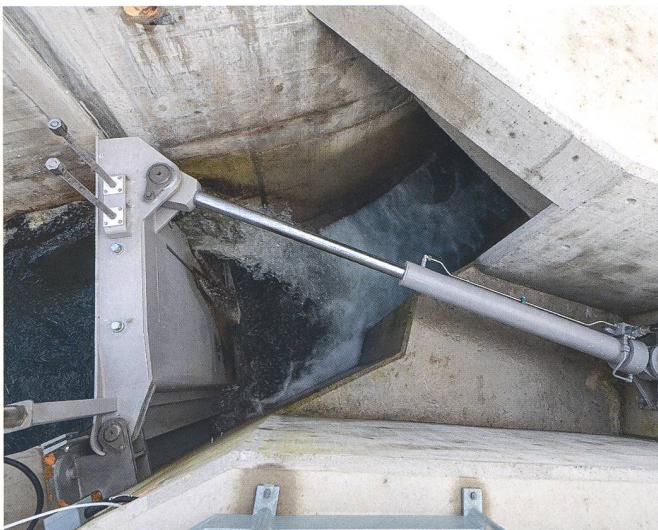
Bild 8: Stemmtor beim Bypasseinstieg für den Fischabstieg HKW (Foto: EKZ).

freien Fischabstieg. Im Einlaufbereich des Bypasskanals wurde ein hydraulisch angetriebenes Stemmtor ($B \times H = 1,50 \times 6,30\text{ m}$, vgl. Bild 8) installiert, wo zwei einstellbare Öffnungen (oberflächen- und sohlennah) mit einem Durchfluss von mindestens $1,2\text{ m}^3/\text{s}$ den Fischabstieg jederzeit gewährleisten. Vor dem Auslauf des Bypasses in den Unterwasserkanal wurde eine Regulierklappe montiert, welche zur Regulierung des Wasserstands im Bypass dient (vgl. Bild 9). Am Ende jedes automatischen Reinigungszyklus der Rechenreinigungsmaschine werden Stemmtor und Regulierklappe vollständig geöffnet, wodurch bis zu $10\text{ m}^3/\text{s}$ im Bypass abfliessen können.

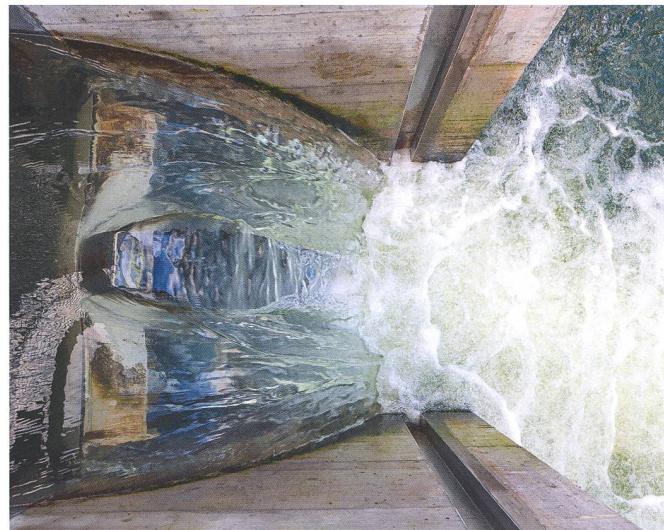
Bild 9: Bypassauslauf ins Unterwasser mit überströmter Stauklappe (Foto: EKZ).

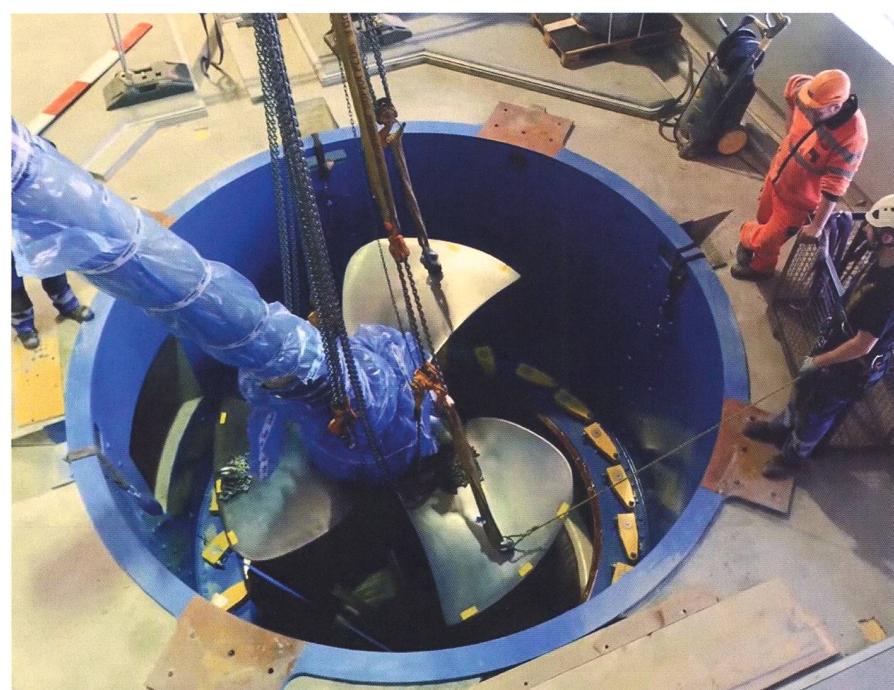
Bild 10: Montagevorgang bei einer Kaplan-Turbine bei vollkugeligem Laufradmantel (Foto: EKZ).

Ein vollkugeliger Laufradmantel reduziert das Risiko von Fischverletzungen an der Schnittstelle zwischen Mantel und Flügel. Für die Vollkugellösung werden jedoch

mehr rostfreie Bleche und mehr Schweißnähte verarbeitet. Dies bedeutet somit mehr Bearbeitungsschritte und eine erschwerete Montage des Laufrads in den Laufradmantel. Dies betrifft insbesondere die zwei vertikalen Kaplan-Turbinen beim HKW. In nachfolgendem Bild 10 ist das schwierige «Einfädeln» des Laufrades in den vollkugeligen Laufradmantel ersichtlich.

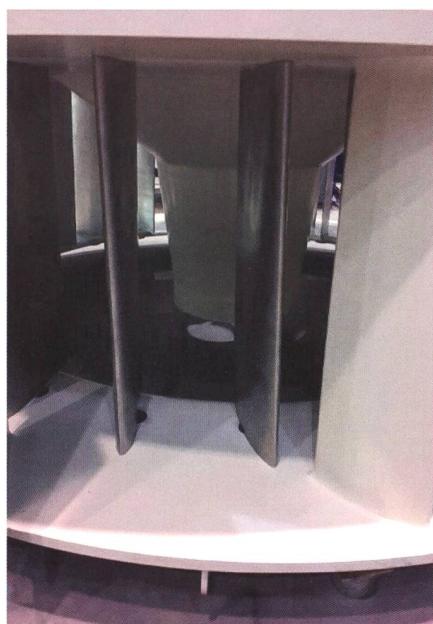
Bild 12: Ideale Ausrichtung der Stütz- und Leitschaufern der Turbine (Foto: Groupe E).

Die Ausrichtung von Stütz- und Leitschaufern in den wichtigsten Betriebspunkten wurde so gewählt, dass die Wahrscheinlichkeit, dass ein Fisch mit dem Leitapparat in Kontakt kommt, auf ein Minimum reduziert wird.

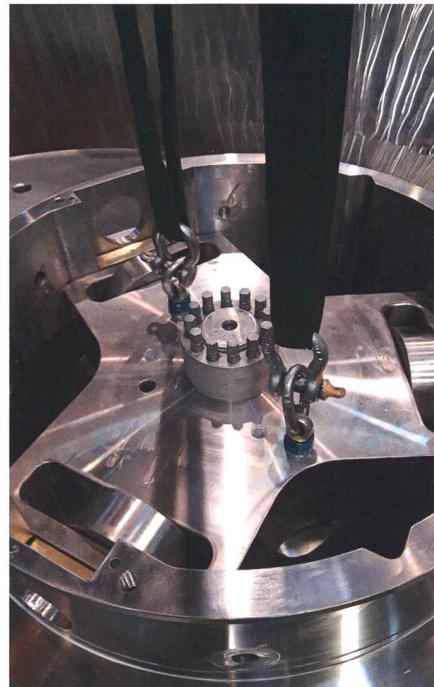
Bild 13: Verstellmechanismus des Kaplan-Laufrades (Foto: Groupe E).

Die Verstellmechanismen der drei Turbinen (2xHKW + 1xDKW) wurden mit selbstschmierenden Materialien ausgerüstet. Diese fahren somit «trocken», das heisst ohne jegliches Schmieröl oder Fett. Das hat zur Folge, dass auch bei einem Versagen der Schaufeldichtungen der Laufräder kein Schmieröl oder Fett in die Limmat kommen kann. Es ist somit keine Wasserverschmutzung möglich.

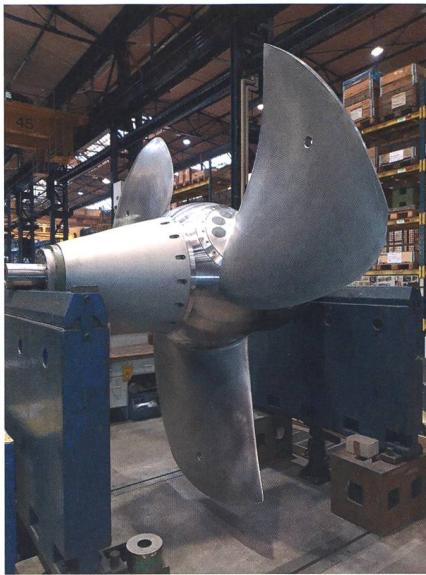
Bild 14: Laufrad HKW mit drei Laufradschaufeln (Foto: Groupe E).

Beim HKW konnte (zusammen mit der speziellen Anforderung des Saugrohrs) ein kavitationsfreier Betrieb mit einem Turbinenlaufrad mit drei Schaufeln nicht gesichert garantiert werden. Damit war vorgängig ein Modellversuch zwingend erforderlich, welcher wiederum zu erheblichen Mehrkosten geführt hat.

Die neuen Turbinen beim HKW sind «Drei-Flügler» (vgl. Bild 14) mit einer Drehzahl von 115 rpm, die im Betrieb weitgehend kavitationsfrei laufen und somit als fischfreundlich gelten. Ein Minimum an Kavitation über den gesamten Betriebsbereich hinweg ist hingegen unvermeidbar, auch bei einem fischfreundlichen Design.

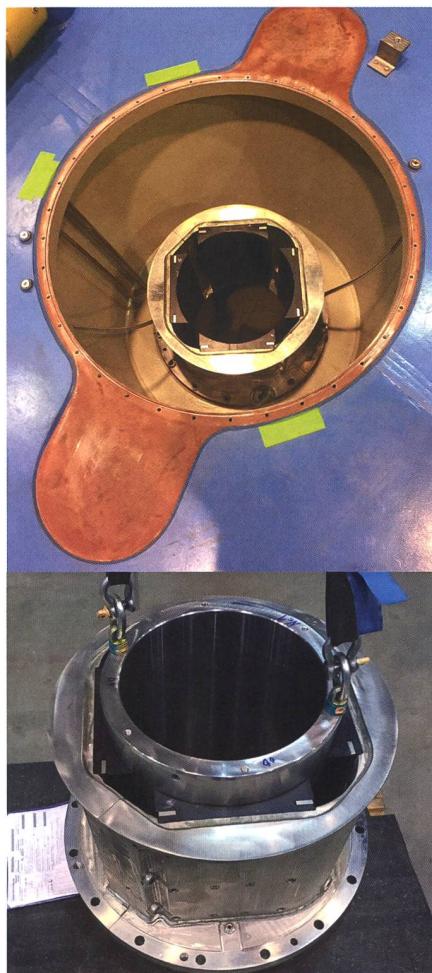
Bild 15: Wassergeschmiertes Turbinenlager (Foto: Groupe E).

Das Turbinenführungs Lager der beiden vertikalen Kaplan-Turbinen beim HKW ist wassergeschmiert anstatt mit Öl- oder einer Fettfüllung mit Stopfbüchse. Somit ist jede Möglichkeit einer Verschmutzung des Flusswassers mit Öl oder Fett völlig ausgeschlossen.
