**Artikel:** Die Ausgrabung der Hasenburg in Willisau  
**Autor:** Schneider, Hugo  
**DOI:** <https://doi.org/10.5169/seals-718215>

# Die Ausgrabung der Hasenburg in Willisau

Dr. Hugo Schneider, Zürich

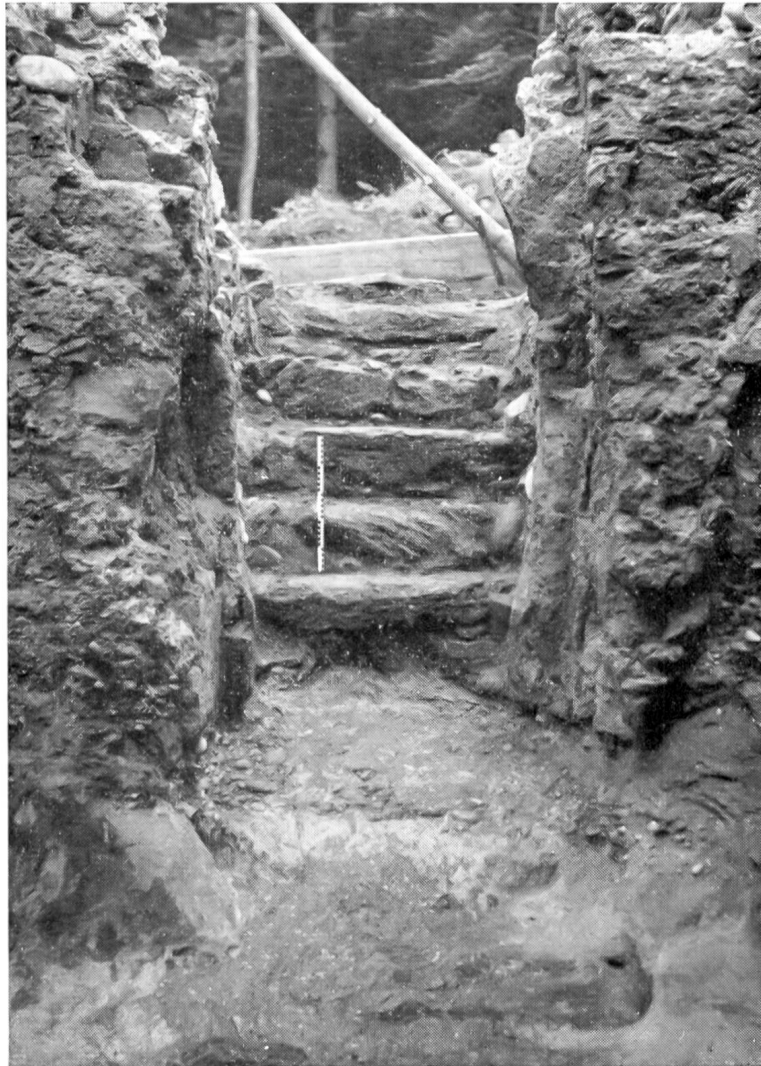
Treppe mit Tuffsteintor, Hasenburg  
Photo G. Evers

Eine weitere Frage bildete der Burgzugang. Sicher war der Haupteingang auf der Westseite, zwischen Süd- und Nordteil. Wir fanden sowohl die Elemente des Torbogens, in Tuff gehauen, im Schutt, als auch die direkt in das Obergeschoss des Wohntrakts führende Steintreppe. Ausserdem erfassten wir mit den Sondierschnitten

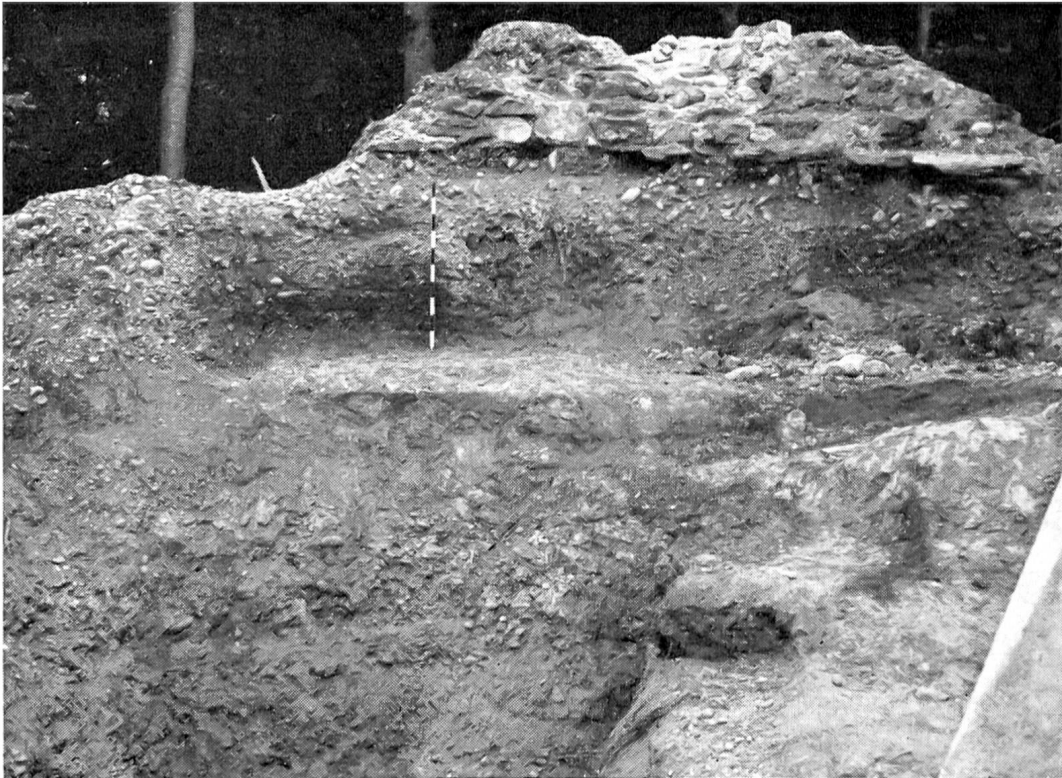
Rest der «Schildmauer»  
auf abgeschrotetem Nagelfluhfels, Hasenburg  
Photo G. Evers

Gegen den Hang hin schloss sich ein zum Teil offener Raum an. Er war fast durchwegs in die hier aufliegende Nagelfluhbank eingetieft. Am klarsten kam dies ganz im Süden, bei der Burggrabenseite zum Vorschein, hatten die Erbauer doch gleich den Nagelfluhfels als Ringmauer in einer Höhe von etwa 1,5 Metern ausgehauen und abgeschrotet und erst auf diese Basis dann noch die fehlende Zone in Bollensteinen aufgeführt.
