Zeitschrift: Heimatkunde Wiggertal
Herausgeber: Heimatvereinigung Wiggertal
Band: 39 (1981)

Artikel: Der restaurierte Pfarrhof Pfaffnau
Autor: Marti, Hans
DOI: <https://doi.org/10.5169/seals-718637>

Der restaurierte Pfarrhof Pfaffnau

Hans Marti

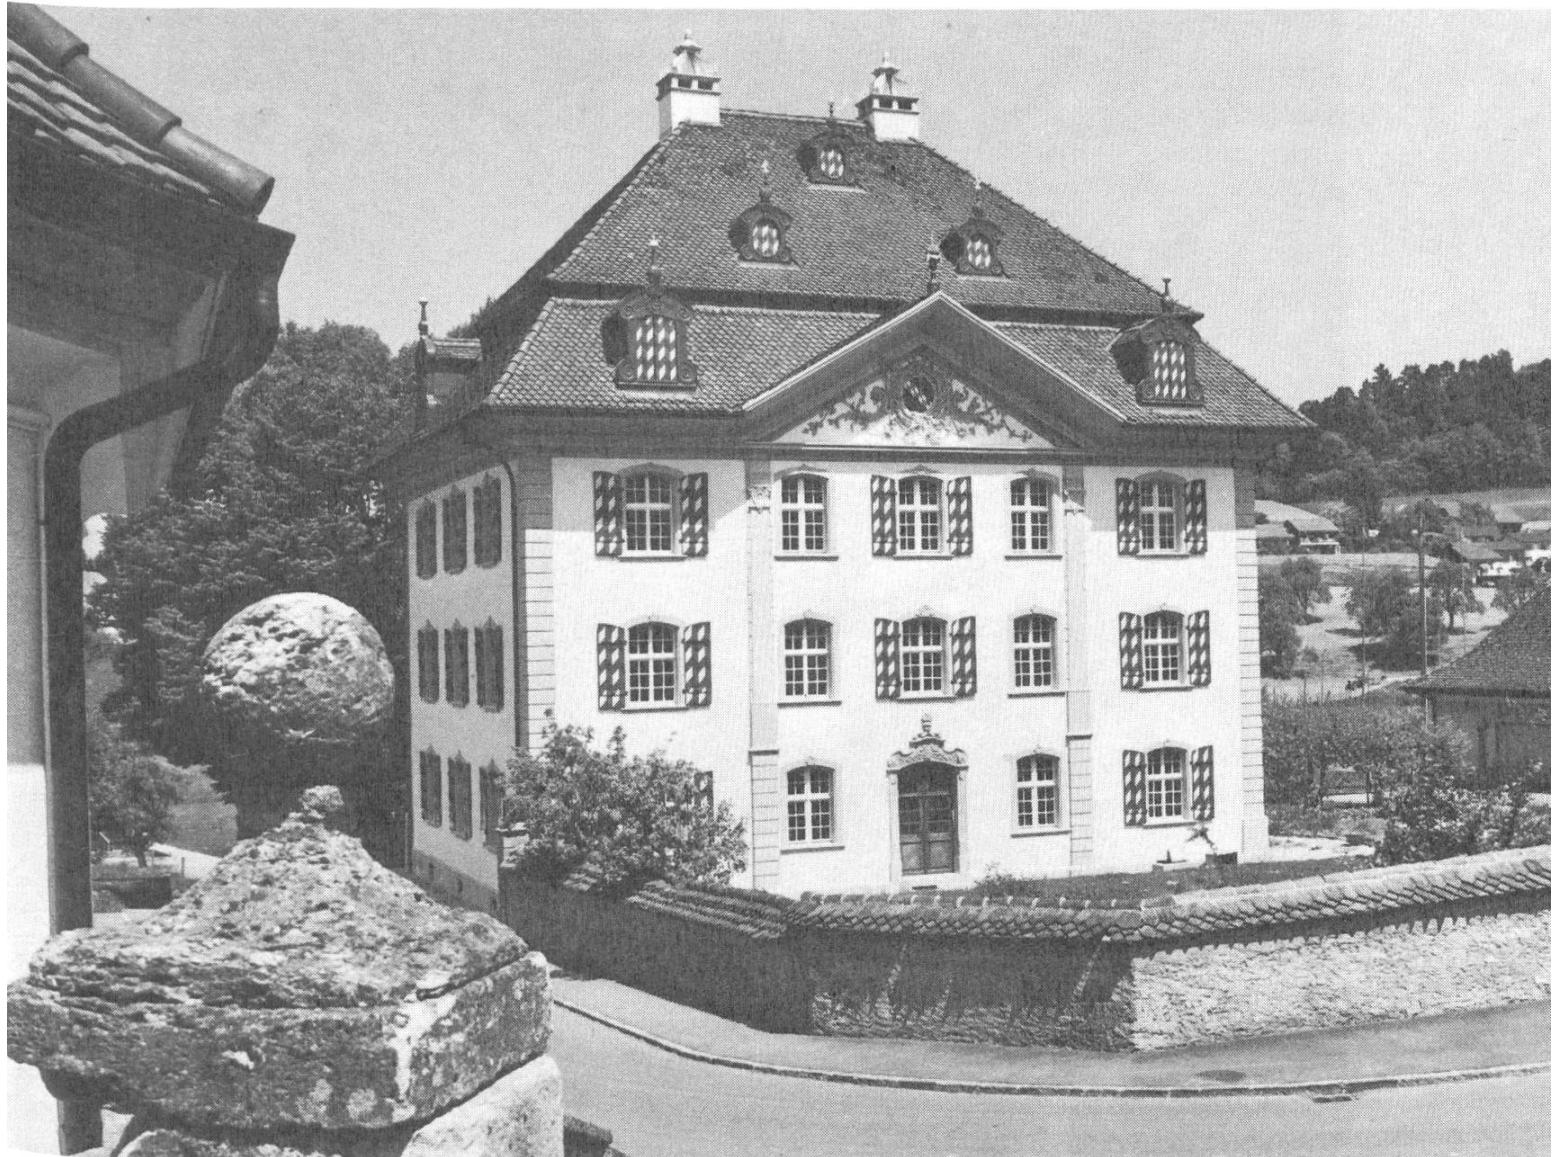
Der restaurierte Pfarrhof. Ansicht von Süden. Man beachte unter anderem die zierliche Sprossengliederung der Fenster, was dem Bau eine besonders feine Note gibt. Aber auch der Dreieckgiebel, gefüllt mit Stuckdekor, die Dachform samt Lukarnen setzen weitere wesenhafte Akzente.

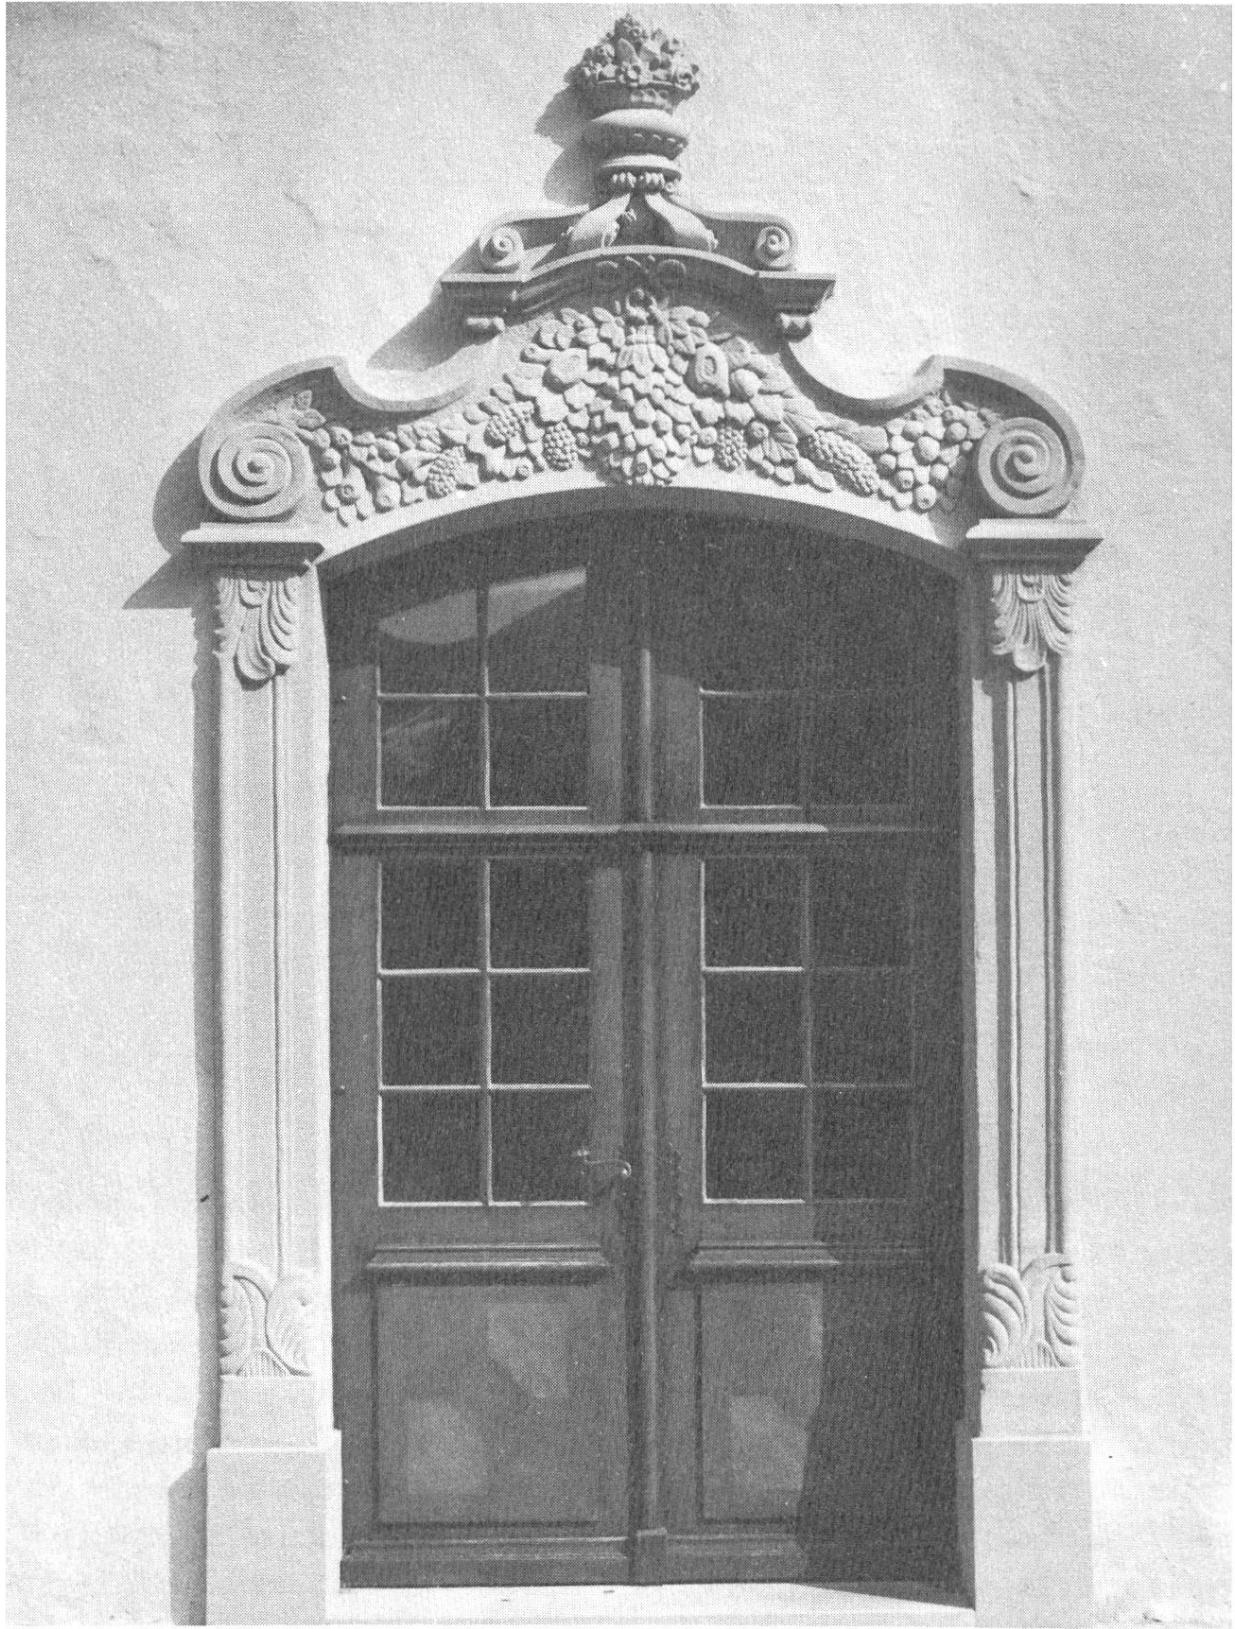
Südportal von sehr gediegener Art. Das Bogenfeld darüber (Tympanon) ist mit einem überreichlichen Früchterelief versehen.

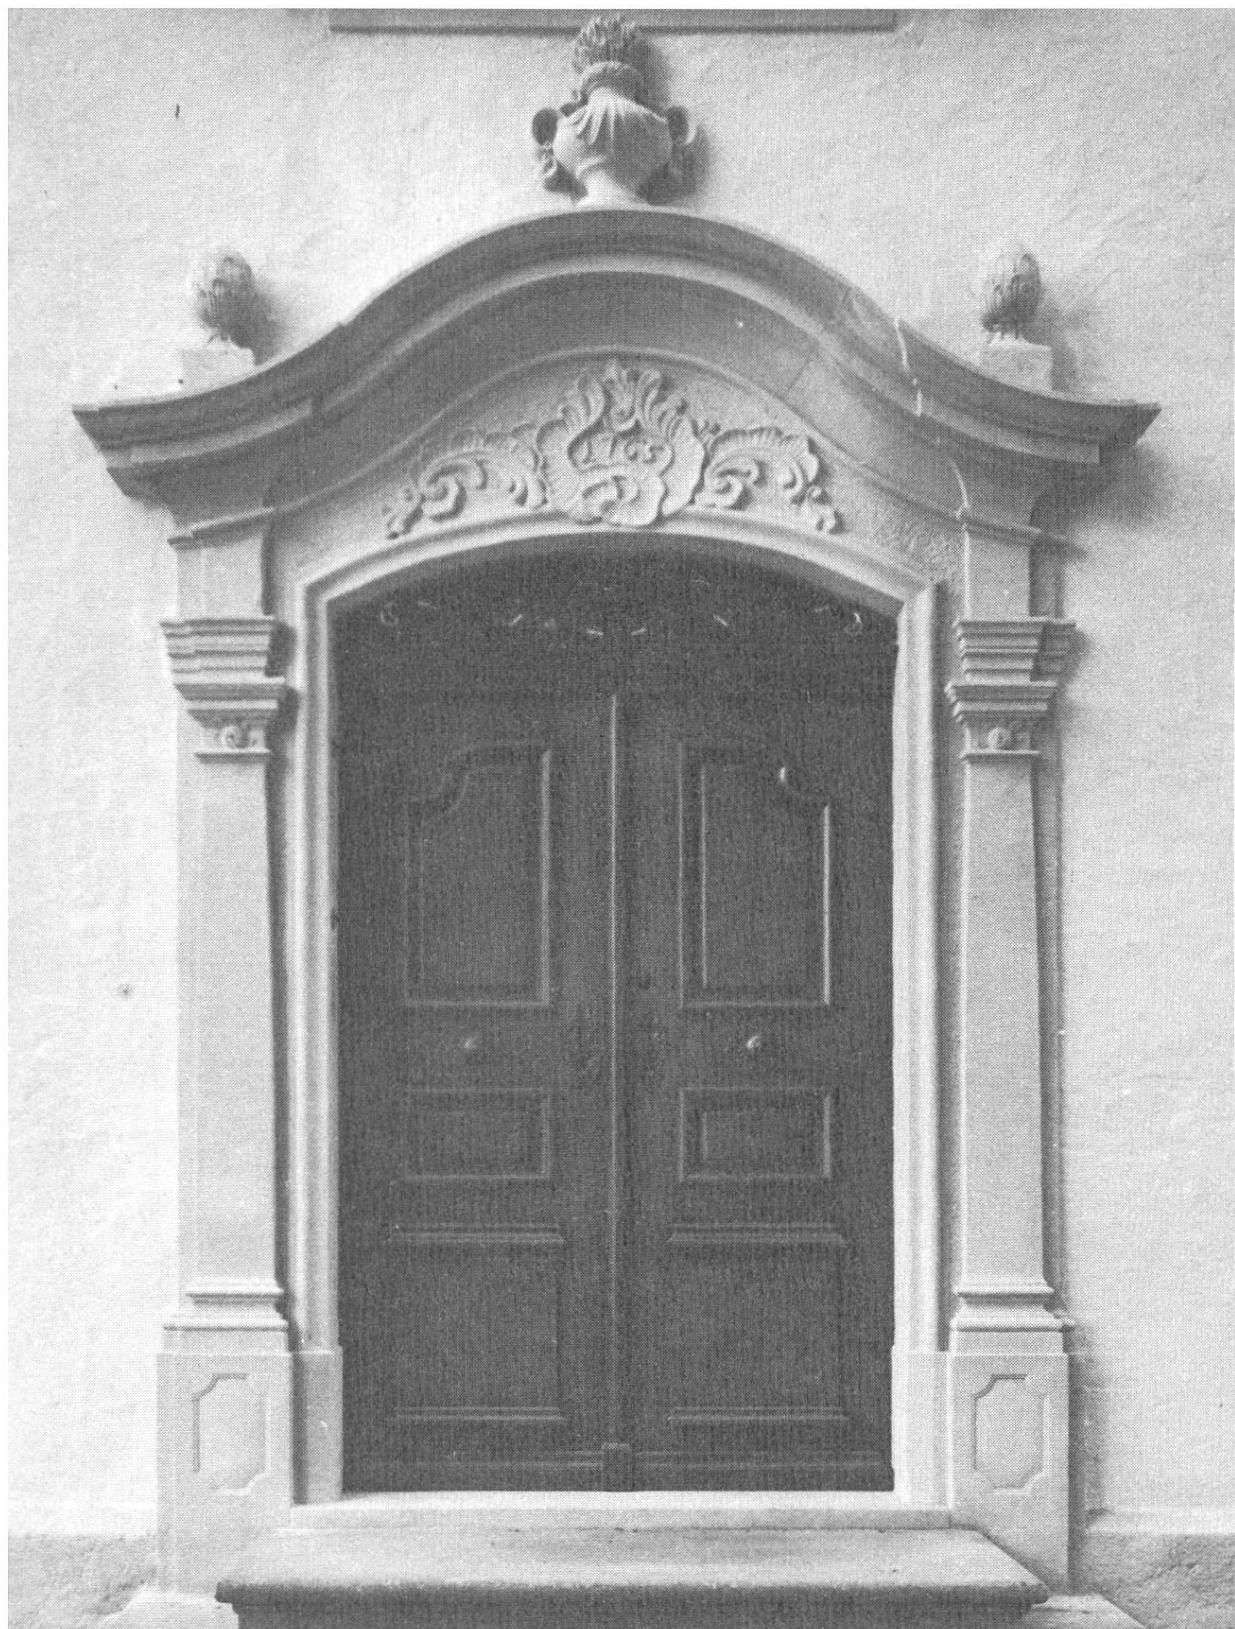
Das Nordportal ist ebenfalls eine reizvolle Schöpfung. Dessen Türe (siehe Text) wurde neu angefertigt. Es diente einst als Vorlage für das Portal eines Kornspeichers in Wittenlingen, der vor Jahren leider als Ferienhaus verkauft wurde.

Die zweite Etappe dauerte vom Frühjahr bis November 1979. Sie war recht vielseitig und bestand zur Hauptsache im Eingerüsten, Verputzabschlagen, in der durchgreifenden Bauuntersuchung, der Farbpigment-Abklärung durch das Schweizerische Landesmuseum, im Sanieren aller Natursteine ab Sockelpartie aufwärts. Ausgeführt wurden die Zimmerarbeiten an allen Lukarnen und Dachgesimsvorsprüngen. Ein grosser Arbeitsauftrag fiel dem Spengler zu. Das Dach war umzudecken. Dabei wurden die auf der Dach-Nordseite vorhandenen unifarbenen Maschinenziegel mit hellen engobierten (= mit einer keramischen Gussmasse überzogen) Biberschwänzen durchmischt. Es wurden neue Kaminhüte (anstelle der Blechdeckel bzw. Eternitplatten) im Sinne des alten Plans im «Bürgerhaus Tafel 75» aufgesetzt. Ein Kaminhut allein wiegt annähernd 800 Kilogramm. Die Kaminhüte wurden nicht mehr wie ehedem in Sandstein, sondern in Kunststein angefertigt. Weitgehend wurden neue Fenster in Doppelverglasung und mit altem Beschläge eingesetzt; die Beschläge wurden nach altem Vorbild neu geschmiedet. Die früher bereits vielfach überholte Nord-Eingangstüre wurde neu erstellt. Recht kritisch musste hier überlegt werden, was an der alten Türe ursprünglich und was von späterer Hand war. Die absolut originaltreue Neuanfertigung in massiver Art ist vollauf gegückt.

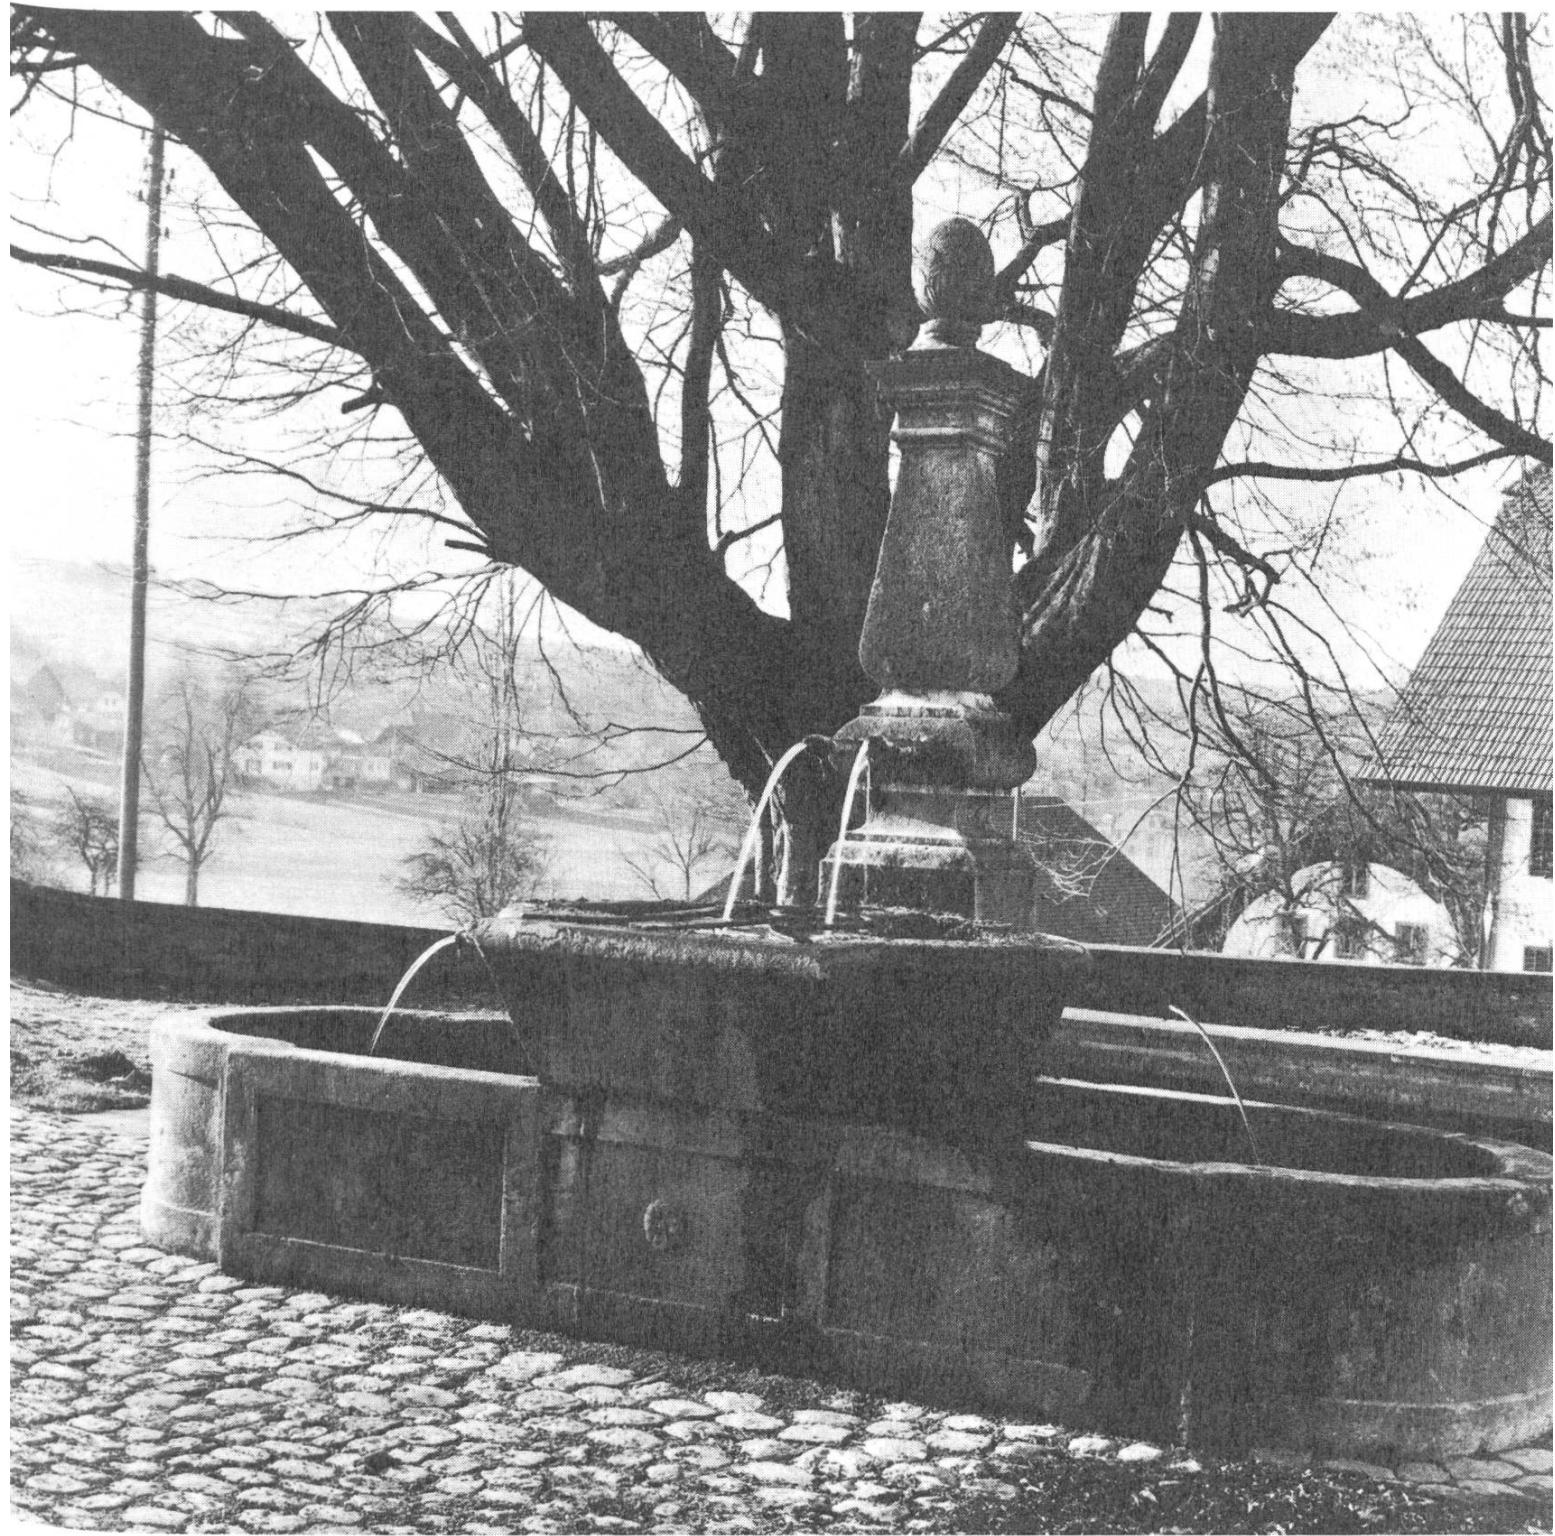
Zierbrunnen auf der Nordseite. Dahinter befindet sich ein Fischweiher. Das zweigeschossige Becken mit dem Obelisk und der einfachen, jedoch grosszügig gehaltenen Umgebung betont zusätzlich die Vornehmheit des Pfarrhofs.

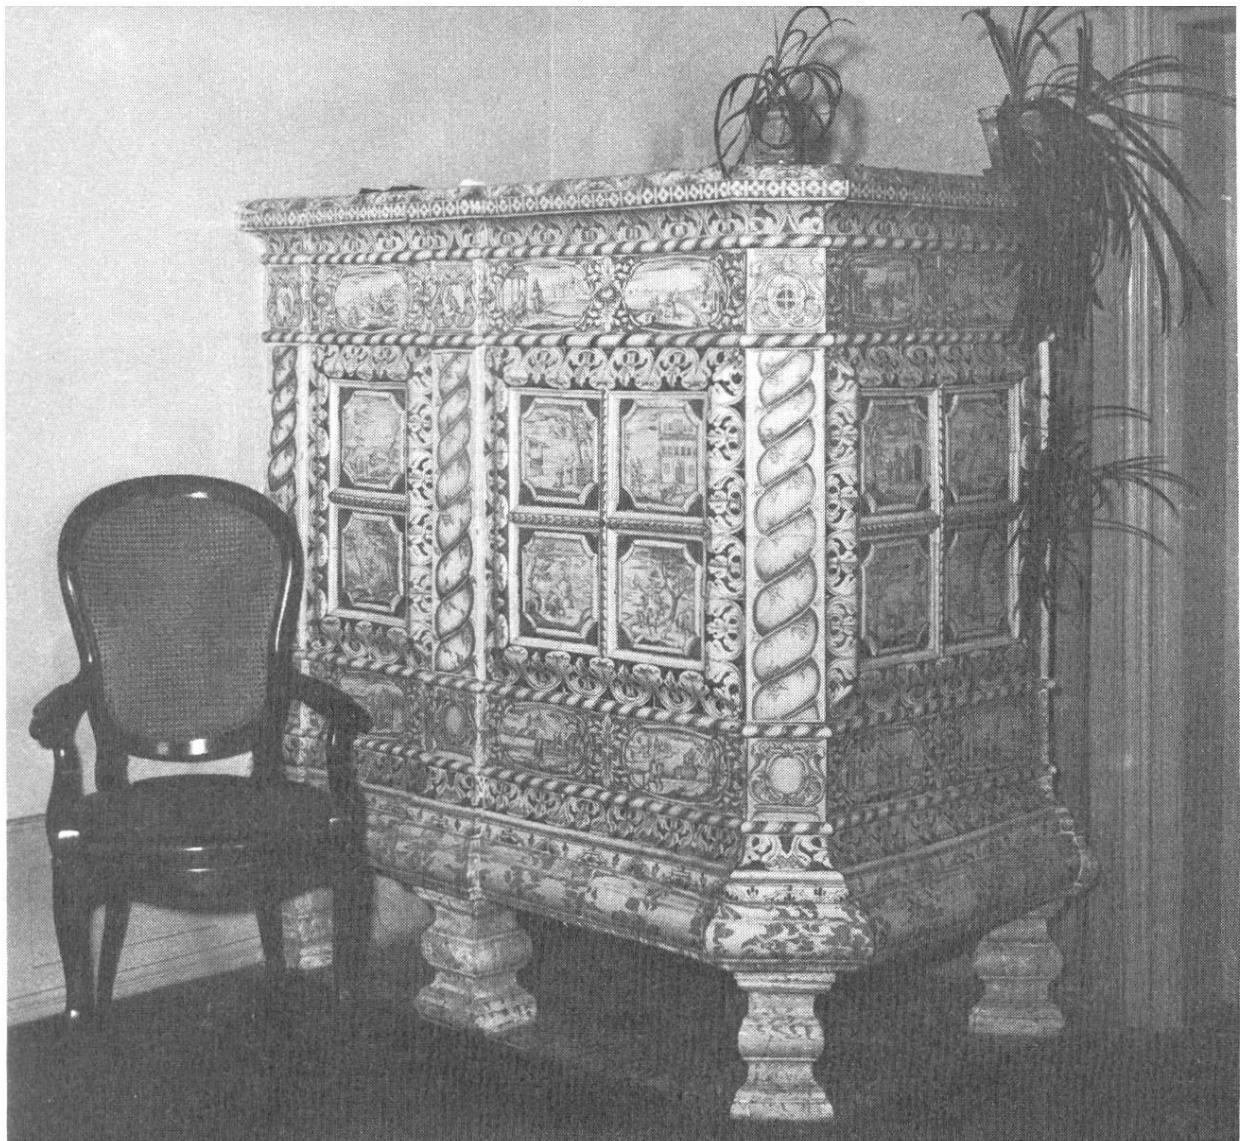
Ofen von repräsentativer Art. Professor Dr. A. Reinle hält dazu fest: «Der Ofen besitzt eine im Kanton Luzern nicht übliche Form. Er ahmt einen kubischen Schrank mit (gemalten) gewundenen Säulen und Kassettenfeldern nach.» Im Pfarrhof gibt es noch drei weitere Kachelöfen aus der gleichen Zeit. Einer von ihnen ist dem abgebildeten ähnlich, die zwei andern sind weniger anspruchsvoll.
