**Zeitschrift:** Heimatkunde Wiggertal  
**Herausgeber:** Heimatvereinigung Wiggertal  
**Band:** 41 (1983)

**Artikel:** Die alte Wigger-Brücke in Altishofen  
**Autor:** Marti, Hans  
**DOI:** <https://doi.org/10.5169/seals-718826>

# Die alte Wigger-Brücke in Altishofen

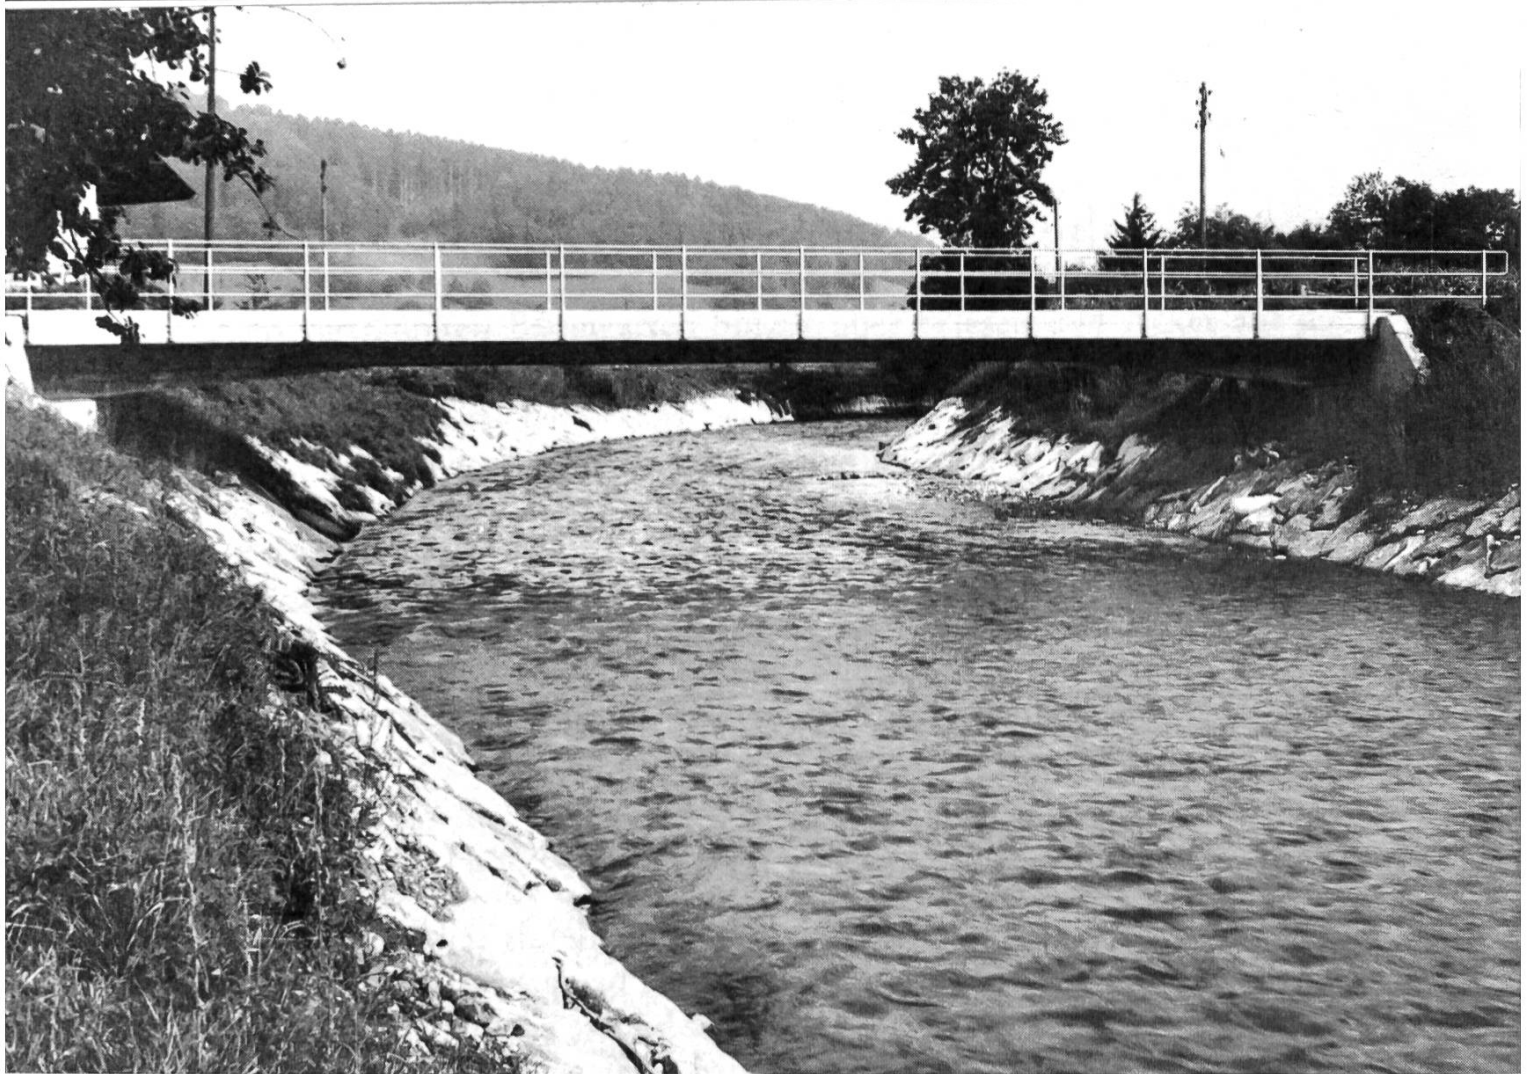
Die moderne Wiggerbrücke samt erfolgter Uferkorrektion: Zeuge einer neuen Zeit.

Die Widerlager der jetzt abgerissenen Brücke standen zu eng beisammen, um einen genügend grossen Wasserdurchlass (z. B. bei Hochwasser) zu gewährleisten. Ansonsten hätte sie den noch verbliebenen Verkehrsbedürfnissen weiterhin genügt. An ihrer Stelle musste, bedingt durch die östlich orientierte neue Strasse, eine neue Brücke in einem etwas anders gehaltenen Winkel erstellt werden.

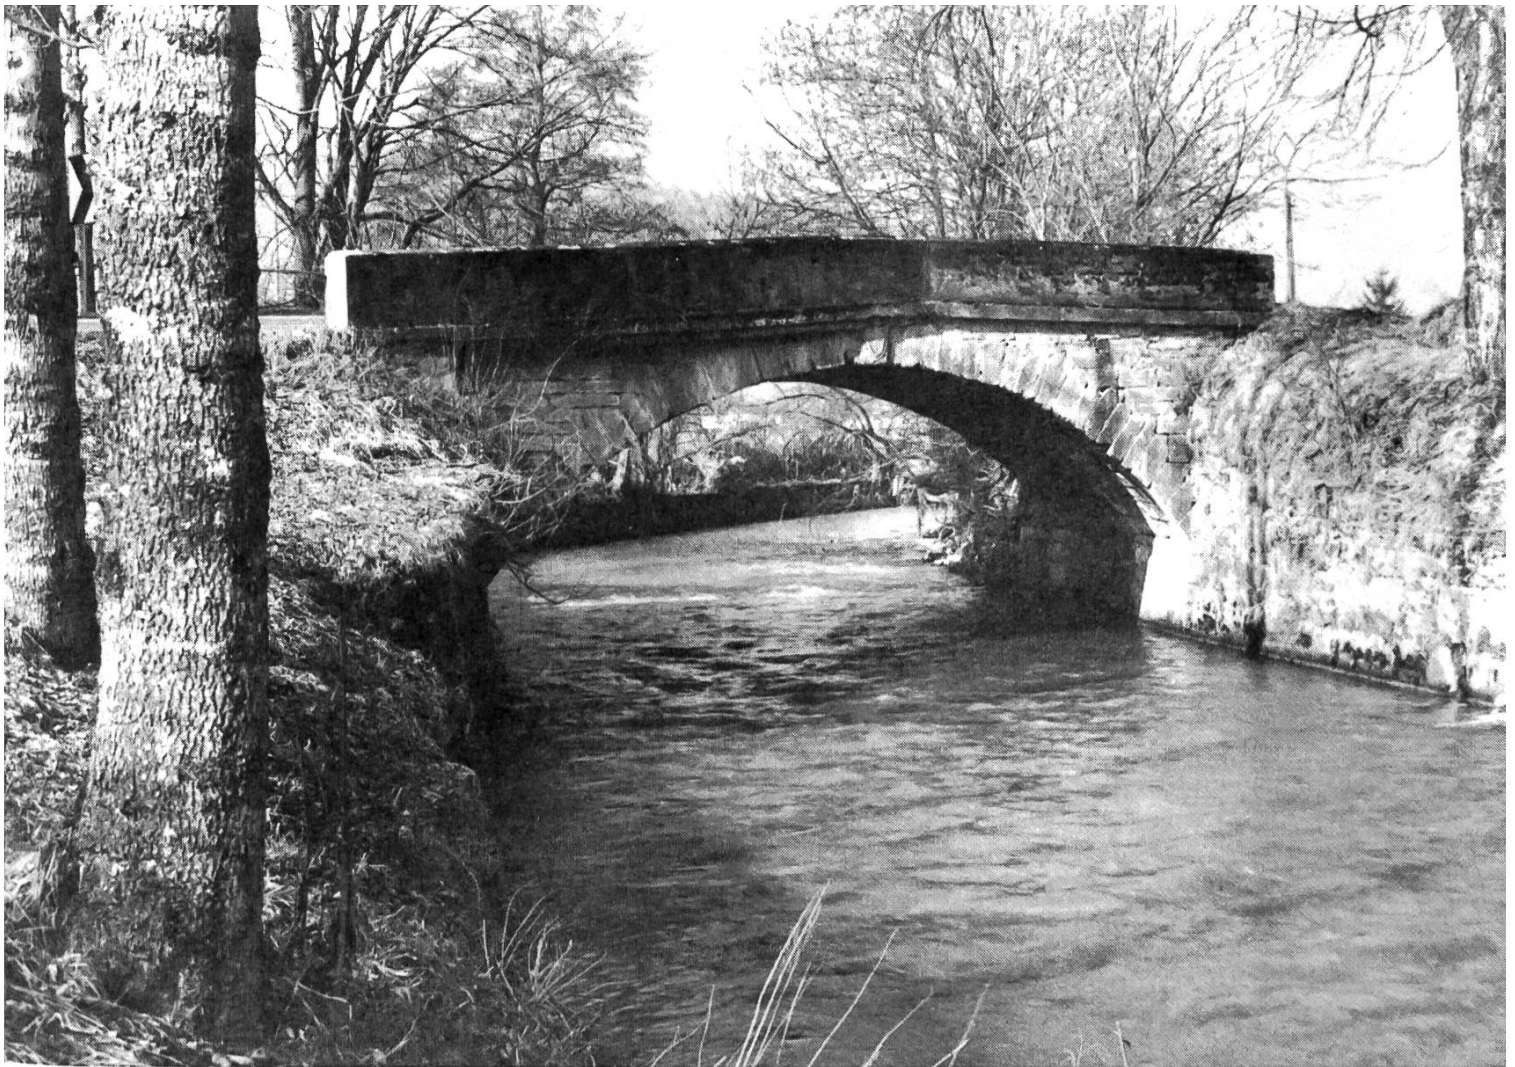
Die historische Wiggerbrücke in Altishofen: erbaut Ende der 1830er Jahre, 1854 nach Hochwasserschaden verstärkt, 1982 abgetragen

Die erste Wiggerbrücke wurde Ende der dreissiger Jahre erbaut. Bei einem Hochwasser im Jahre 1852 wurde sie linksseitig stark unterspült, so dass das dortige «Amtshaupt» (Widerlager) nachgab und die Brücke teilweise einstürzte. Die Baukommission des Strassenbezirks Altishofen führte den Schaden auf eine ungenügende Konstruktion zurück, was schon während des Baus bemängelt worden war. Die Brücke musste in der Folge grösstenteils neu erstellt werden, was 1854 der Fall war. Hierauf meldete der damalige Strasseninspektor dem Baudepartement «...dass diese Brücke vorschriftsgemäss, solid und schön erbaut ist».

Wegen des schon erwähnten Hochwassers der Wigger senkte sich «das linke Amtshaupt dieser Brücke». Das Gewölbe selber erlitt deswegen keinen eigentlichen Schaden, doch lag es auf der Altishoferseite nicht mehr bündig auf seinen Fundamenten. Der Regierungsrat ordnete daher am

Unter dem «Druck von Luzern» ging man in Altishofen dann doch vom Protestieren über zum Realisieren. Danach war das «linke Amtshaupt» gänzlich abzutragen und neu zu fundamentieren. Die beidseitigen oberhalb der Brücke befindlichen Vorwehren waren um 15 Fuss (rund 4,5 Meter) zu verlängern. Überhaupt wurden klare Anweisungen für den Umbau erteilt. Sie fanden erst recht ihren Niederschlag im mit Baumeister Anton Blum von Dagmersellen abgeschlossenen Vertrag vom 2. Februar 1853. Die Instandstellung musste innerhalb von drei Monaten beendet sein, «sofern er (Blum) wegen saumseliger Lieferung der Baumaterialien nicht an seinen Arbeiten gehindert wird». Offenbar traten dann doch etwelche Behinderungen ein, denn die Brücke wurde erst im ausgehenden Sommer 1854 fertig. Vielleicht haben sich auch der anlaufende Bahnbau und die Verlegung der Wigger oberhalb der Brücke verzögernd ausgewirkt. Das Baudepartement zahlte dem Unternehmer für diesen Brückenbau 2850 Franken. Dazu gesellten sich erst noch die ansehnlichen Leistungen des Strassenbezirks für die zu liefernden Materialien und die Handlangerarbeiten. Ferner hatten die Gemeinden Dagmersellen und Altishofen kostenlos die nötigen Arbeiter zum Abbrechen der alten Brücke (soweit erforderlich) zu stellen.
