Zeitschrift: Heimatkunde Wiggertal
Herausgeber: Heimatvereinigung Wiggertal
Band: 41 (1983)

Die alte Wigger-Brücke in Altishofen

Hans Marti

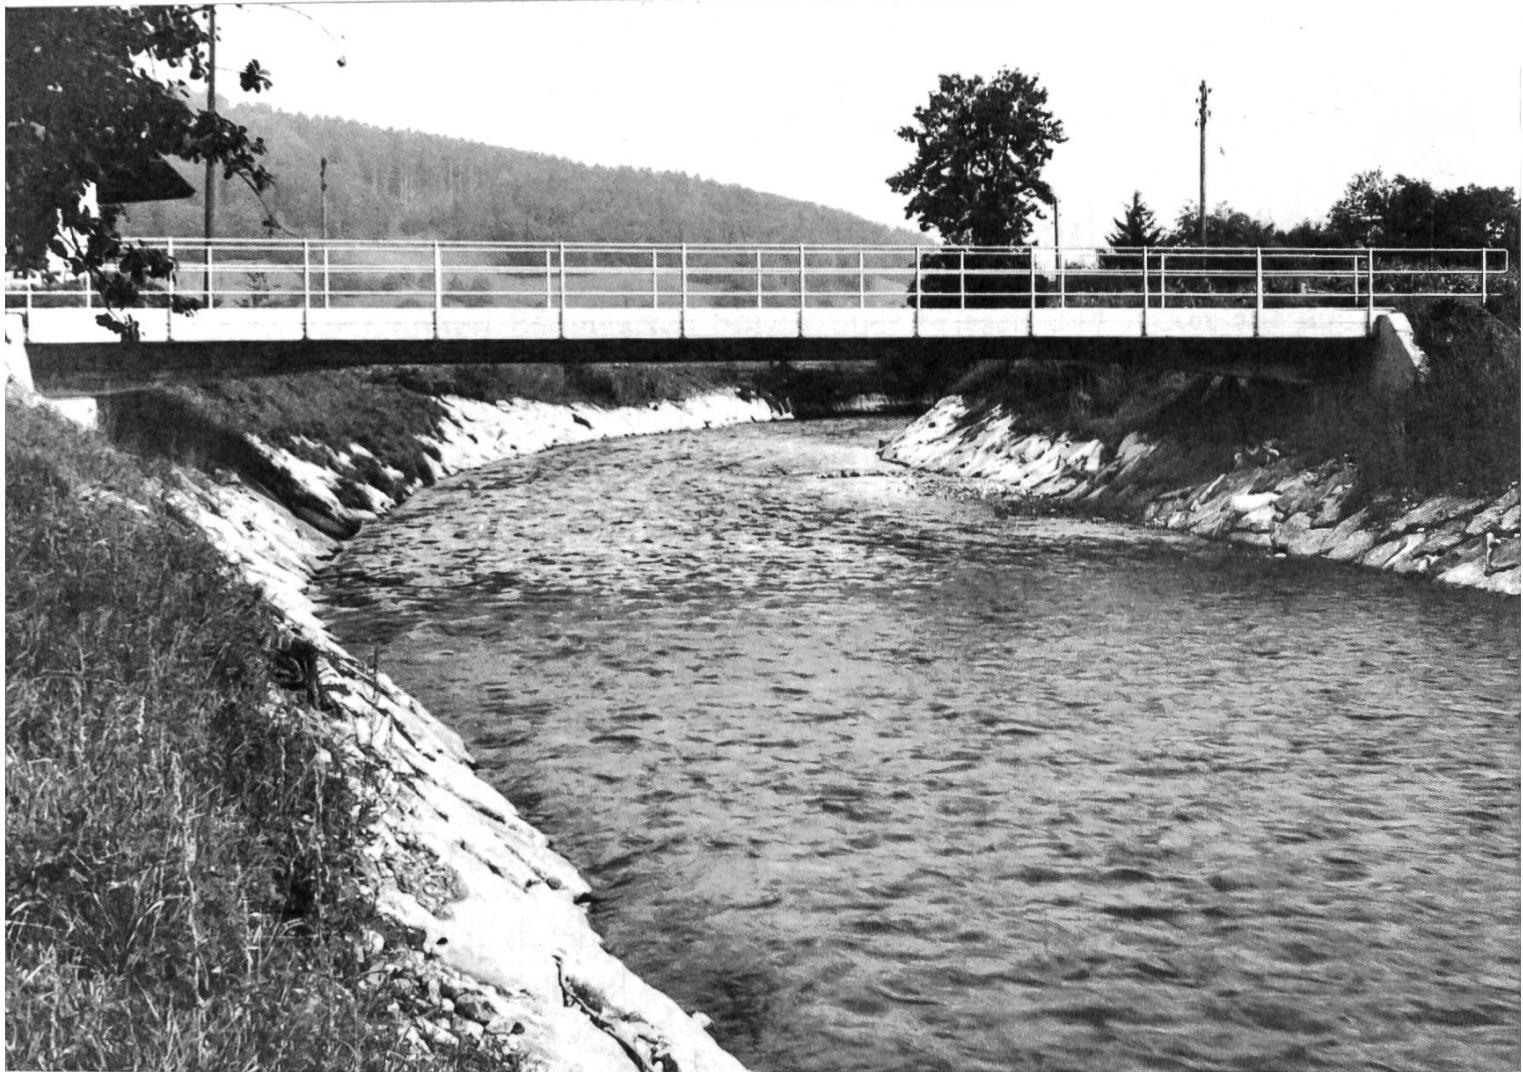
Die moderne Wiggerbrücke samt erfolgter Uferkorrektion: Zeuge einer neuen Zeit.

Die Widerlager der jetzt abgerissenen Brücke standen zu eng beisammen, um einen genügend grossen Wasserdurchlass (z. B. bei Hochwasser) zu gewährleisten. Ansonsten hätte sie den noch verbliebenen Verkehrsbedürfnissen weiterhin genügt. An ihrer Stelle musste, bedingt durch die östlich orientierte neue Strasse, eine neue Brücke in einem etwas anders gehaltenen Winkel erstellt werden.

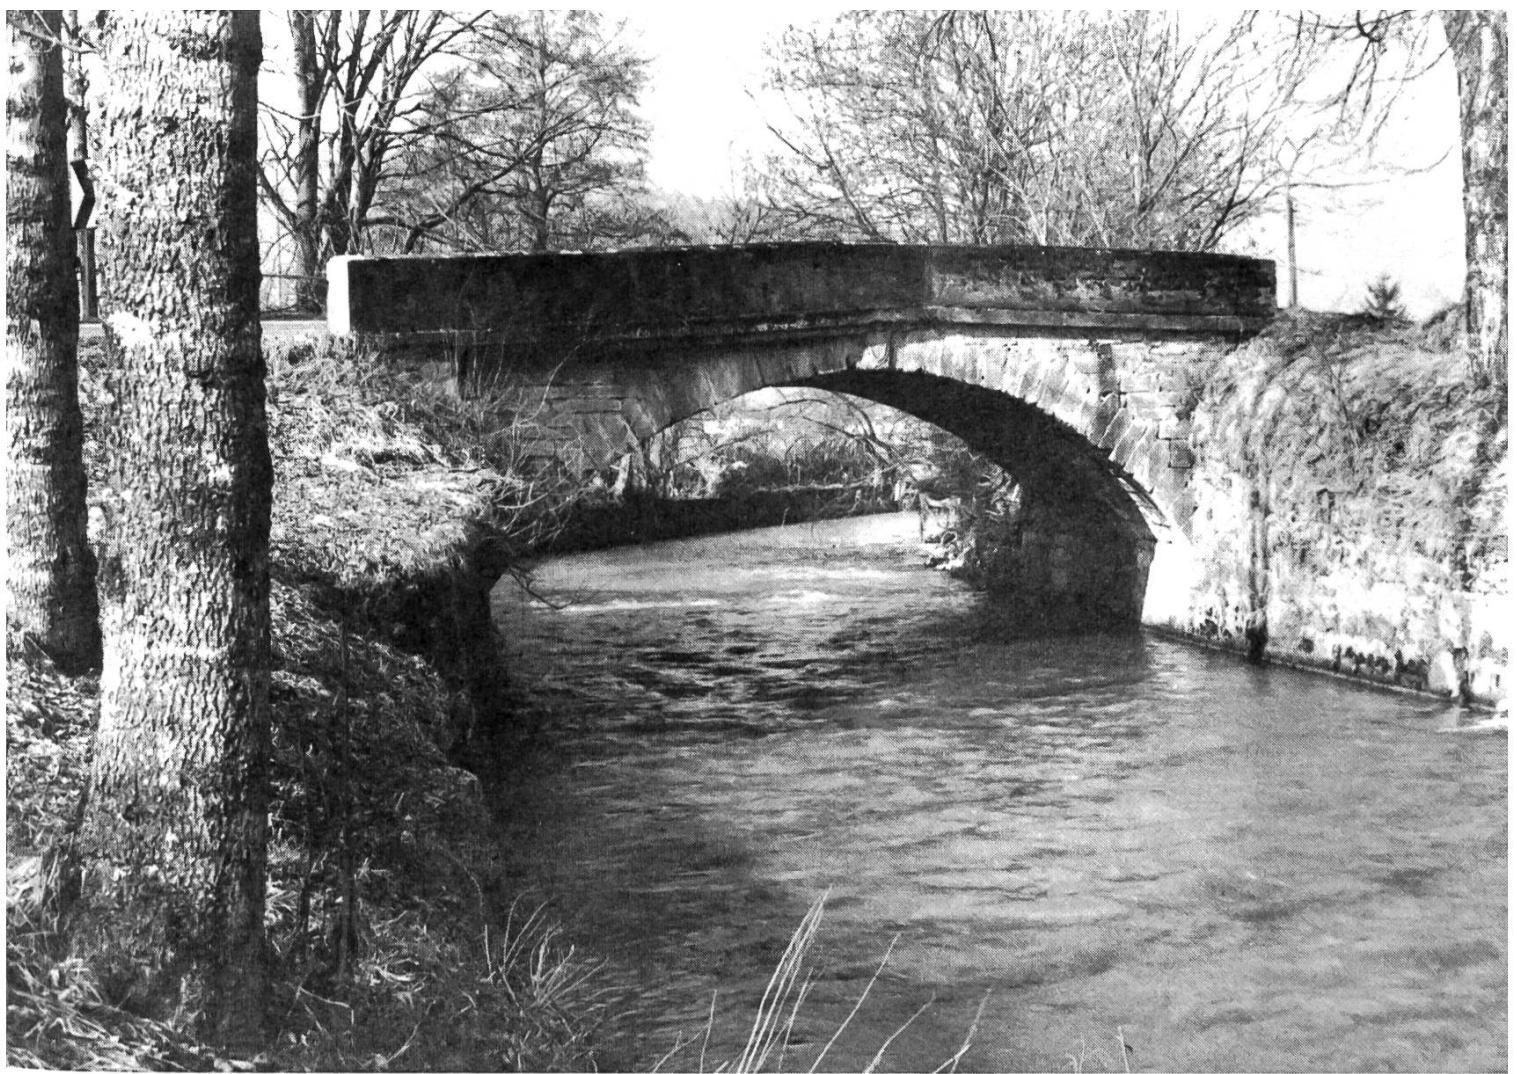
Die historische Wiggerbrücke in Altishofen: erbaut Ende der 1830er Jahre, 1854 nach Hochwasserschaden verstärkt, 1982 abgetragen

Im Frühjahr 1982 wurde im Gefolge der Wigger-Korrektion die alte steinerne Brücke über die Wigger in Altishofen abgebrochen. Bei dieser nunmehr verschwundenen Brücke handelte es sich um ein beachtliches, auch handwerklich gutes Bauwerk. Wir denken dabei vor allem an die dem Fluss zugekehrte Wölbung, hübsch in Bruchsteinen ausgeführt. Aber auch die verkehrsmässige Bedeutung ist hervorzuheben. Bis vor kurzem die grosse Überführung (Überquerung der Wigger/Bahnlinie) als Teil der Zufahrt zur N2 dem Betrieb übergeben wurde, diente die besagte Brücke dem wichtigen Längsverkehr durch das Wiggertal. Sie bildete von der Kantonsgrenze bei Wikon bis hinauf nach Alberswil den einzigen Wiggerübergang. Die Strasse kreuzte lediglich noch in Nebikon die Luther, mittels der sogenannten «Säumerebrugg».

Wegen des schon erwähnten Hochwassers der Wigger senkte sich «das linke Amtshaupt dieser Brücke». Das Gewölbe selber erlitt deswegen keinen eigentlichen Schaden, doch lag es auf der Altishoferseite nicht mehr bündig auf seinen Fundamenten. Der Regierungsrat ordnete daher am

Unter dem «Druck von Luzern» ging man in Altishofen dann doch vom Protestieren über zum Realisieren. Danach war das «linke Amtshaupt» gänzlich abzutragen und neu zu fundamentieren. Die beidseitigen oberhalb der Brücke befindlichen Vorwehren waren um 15 Fuss (rund 4,5 Meter) zu verlängern. Überhaupt wurden klare Anweisungen für den Umbau erteilt. Sie fanden erst recht ihren Niederschlag im mit Baumeister Anton Blum von Dagmersellen abgeschlossenen Vertrag vom 2. Februar 1853. Die Instandstellung musste innerhalb von drei Monaten beendet sein, «sofern er (Blum) wegen saumseliger Lieferung der Baumaterialien nicht an seinen Arbeiten gehindert wird». Offenbar traten dann doch etwelche Behinderungen ein, denn die Brücke wurde erst im ausgehenden Sommer 1854 fertig. Vielleicht haben sich auch der anlaufende Bahnbau und die Verlegung der Wigger oberhalb der Brücke verzögernd ausgewirkt. Das Baudepartement zahlte dem Unternehmer für diesen Brückebau 2850 Franken. Dazu gesellten sich erst noch die ansehnlichen Leistungen des Strassenbezirks für die zu liefernden Materialien und die Handlangerarbeiten. Ferner hatten die Gemeinden Dagmersellen und Altishofen kostenlos die nötigen Arbeiter zum Abbrechen der alten Brücke (soweit erforderlich) zu stellen.
