St.-Mauritius-Kapelle Schötz

Restaurierung 1989–1991

Paul Würsch

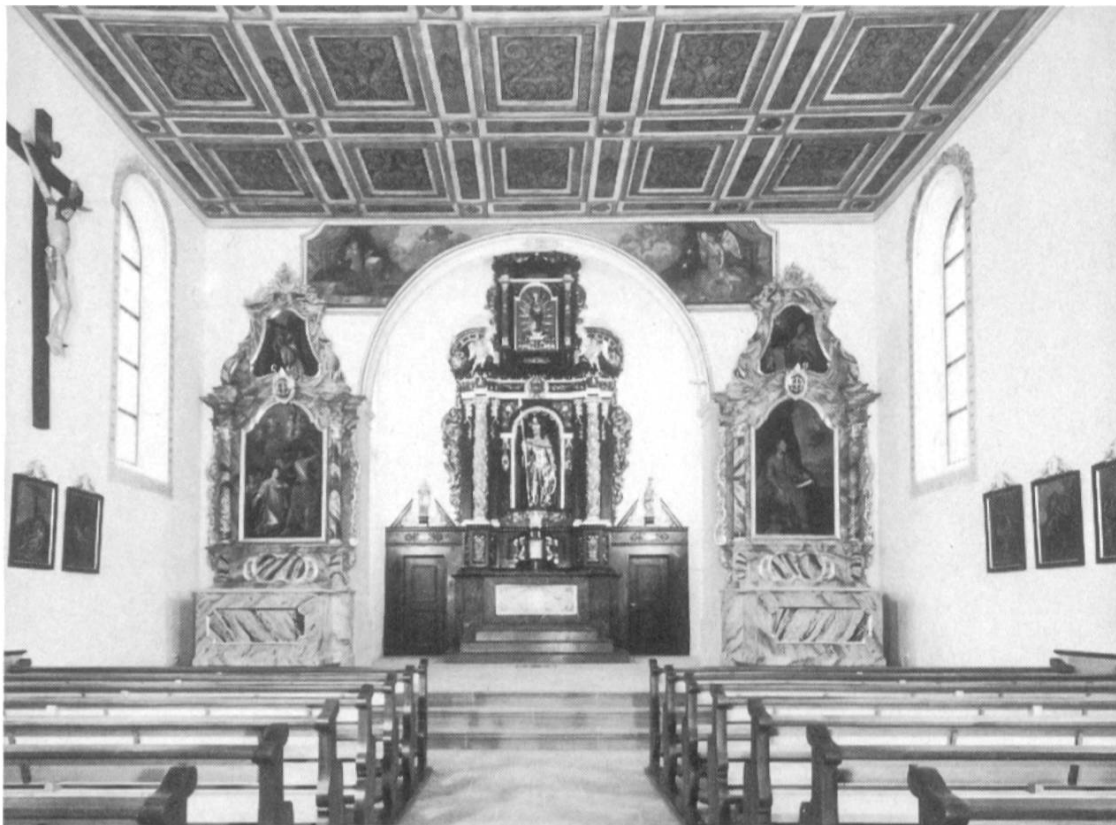
Innenansicht 1991.

Als sehr aufwendig erwiesen sich die Arbeiten an den Inneneinrichtungen der Kapelle. Mit der 41 Felder umfassenden barocken Kassettendecke beschäftigten sich die Restauratoren allein fast 7 Monate. Die heute wieder sichtbare Malerei von 1661 lag unter einer sehr schwer löslichen Übermalung von 1924/26. In mühsamer Kleinarbeit mussten die beiden Malereien voneinander getrennt werden. In äusserst schlechtem Zustand war auch das die Verkündung Mariä darstellende Gemälde über dem Chorbogen. Die losen Teile mussten

Der Hochaltar, der vermutlich aus der Pfarrkirche Sursee stammt, war total übermalt, die ehemaligen Polimentvergoldung mit Ölvergoldung überzogen und patiniert worden. Die Originalfassung war aber noch vorhanden. Sorgfältig wurden die Übermalungen entfernt, defekte und fehlende Teile ersetzt, sodass sich der Altar wieder in seiner frühbarocken Schönheit präsentiert.

Auch die Seitenaltäre waren total übermalt. Die ursprüngliche Fassung war aber gut erhalten. Auch hier wurden die Übermalungen entfernt. Es zeigte sich dann, dass die Farben der Seitenaltäre mit denen der Decke und des Gemäldes über dem Chorbogen sehr gut harmonieren und dem Kirchenschiff einen fröhlichen, barocken Charakter verleihen.
