Artikel: Pfarrkirche St. Peter und Paul Willisau

Pfarrkirche St. Peter und Paul Willisau

Alois Häfliger

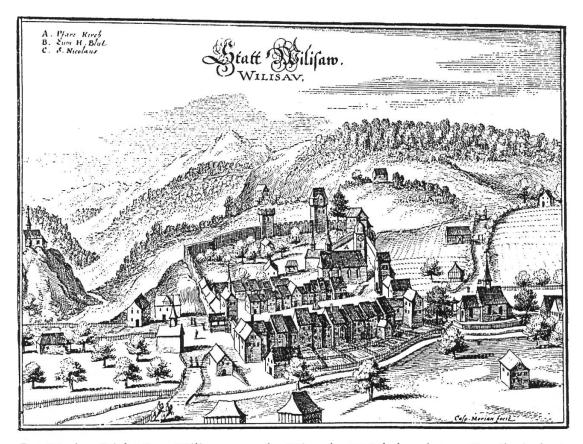
Der Merian-Stich «Statt Wilisaw» aus der Mitte des 17. Jahrhunderts – Details sind mit Vorsicht aufzunehmen – zeigt die spätmittelalterliche Kirche, wie sie bis 1650 bestanden hat. Der rechteckige Chor liegt unter dem gleichen First wie das Schiff. Die auf der Höhe des Chores südseits sichtbare St.-Nikolaus-Kapelle ist spätestens beim Bau der heutigen Kirche abgetragen worden.

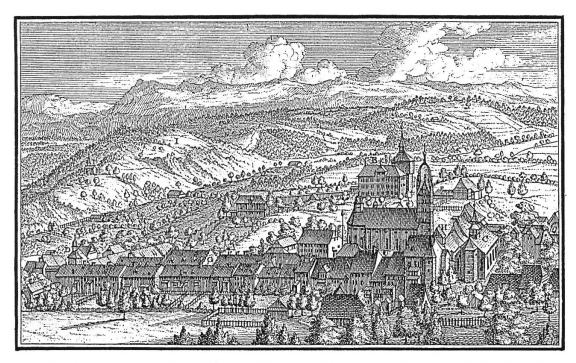
Auf der Stadtansicht in Herrlibergers Topographie aus der Mitte des 18. Jahrhunderts präsentiert sich die Kirche nach den barocken Umbauten im 17. Jahrhundert: mit dem eingezogenen, dreiseitig schliessenden Chor von 1649 und dem Schiff aus dem Jahre 1693. Der Dachreiter trägt nun eine Zwiebelhaube, über den Rundbogenfenstern liegen ovale Okuli.

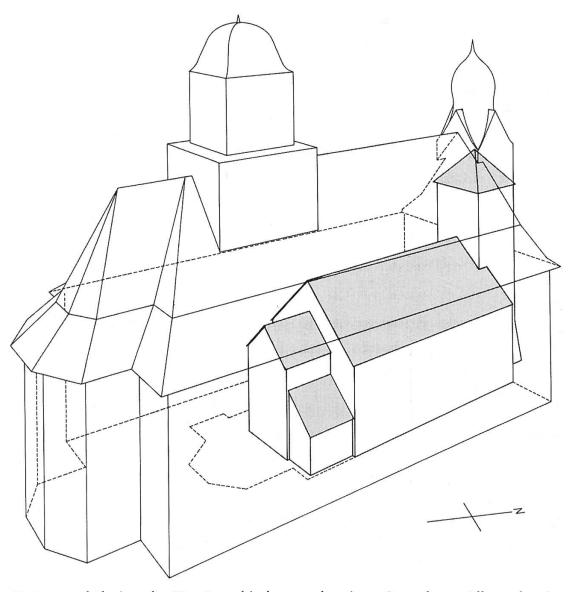
Grössenverhältnisse der Vorgängerkirche zum heutigen Gotteshaus. Alle nachweisbaren Kirchen standen auf der kleinen, dem Schlossberg vorgelagerten Terrasse. Als solides Fundament für die Grundmauern diente der Tuffels. Es war demzufolge jeweils leicht, alte Bauschichten abzutragen, sodass die archäologischen Grabungen nicht die erwartete reiche Ausbeute zutage förderten. Doch konnten die Grösse der spätmittelalterlichen Saalkirche mit Innenmassen von 22 × 14 Metern sowie das Ausmass der barocken Kirchenbauten eruiert werden. Die heutige Kirche aus den Jahren 1804–1810 wurde nach Süden, gegen den Hang zu, erweitert. Verschiedene Spuren deuten auch auf einen romanischen Kirchenbau hin, es fanden sich jedoch keine Hinweise auf das vermutete frühmittelalterliche Gotteshaus.

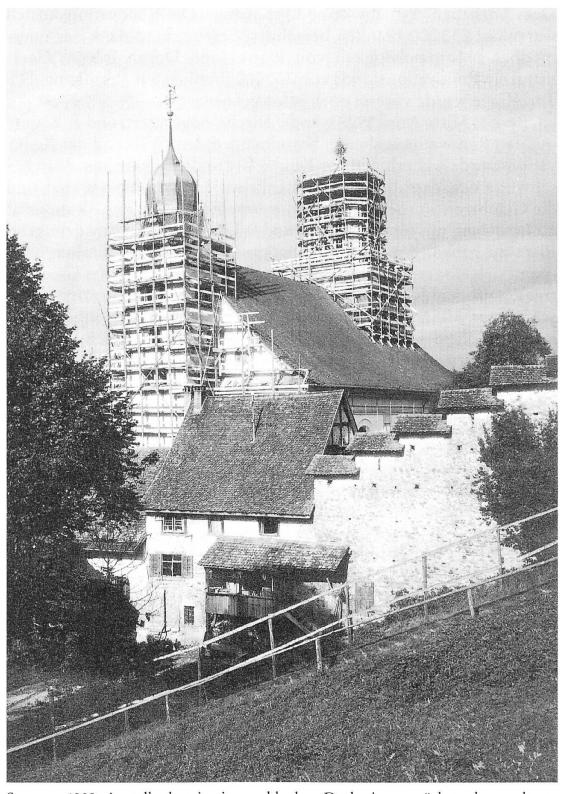
Sommer 1929: Anstelle des einstigen schlanken Dachreiters «wächst» der markante Glockenträger aus dem Kirchendach heraus.

Die Renovationsarbeiten gingen sehr zügig voran, und bereits Anfang August «wuchs» der imposante Glockenträger aus dem Kirchendach heraus. Die Betonarbeiten besorgte das Bauunternehmen Adolf Kurmann, Wolhusen/Sursee, für die Holzarbeiten zeichnete Zimmermeister Josef Galliker, Willisau. Die Orgelbau AG Willisau erstellte die neue Bestuhlung, und Kunstmaler Georg Troxler aus Luzern überholte die Deckenfresken.

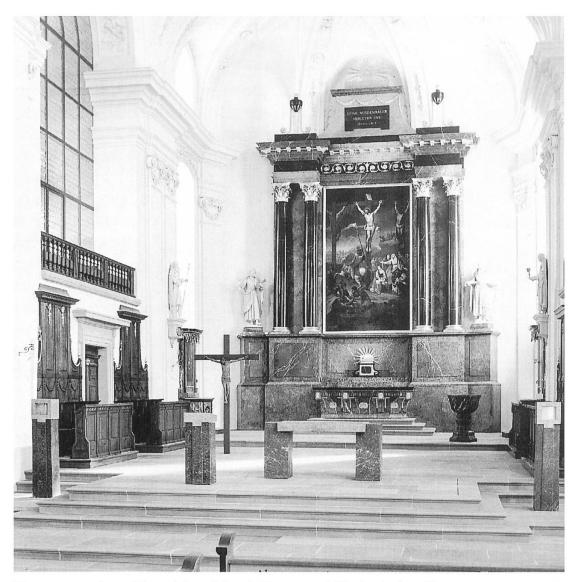
Der neugestaltete Liturgiebereich mit Kreuz und Taufstein im Chorraum.

Das Zentrum der restaurierten Kirche bildet ohne Zweifel der neugestaltete Eucharistiebereich. Er wurde absichtlich mit dem Ziel konzipiert, möglichst allen Gläubigen die bewusste und aktive Teilnahme am liturgischen Geschehen zu ermöglichen. Schwerpunkte sind: «Der schlicht gestaltete Ambo (Tisch des Wortes) und der aussagekräftige neue Zelebrationsaltar (Tisch des Brotes). Flankiert werden sie von zwei Stelen mit dem ewigen Licht und zur Auflage der Bibel sowie zur Aufbewahrung des eucharistischen Brotes. Das eindrückliche spätgotische Kreuz bereichert den Altarraum und lenkt auf Christus, den erhöhten und auferstandenen Herrn, der inmitten seiner Gemeinde lebt. Der markante Taufstein von 1649 aus der Vorgängerkirche im Blickfeld der versammelten Gemeinde erinnert uns an die Wurzeln unseres christlichen Glaubens, an den Beginn unserer Lebens- und Liebesgemeinschaft mit Jesus Christus in der Taufe» (Pfarrer Anton Schelbert).

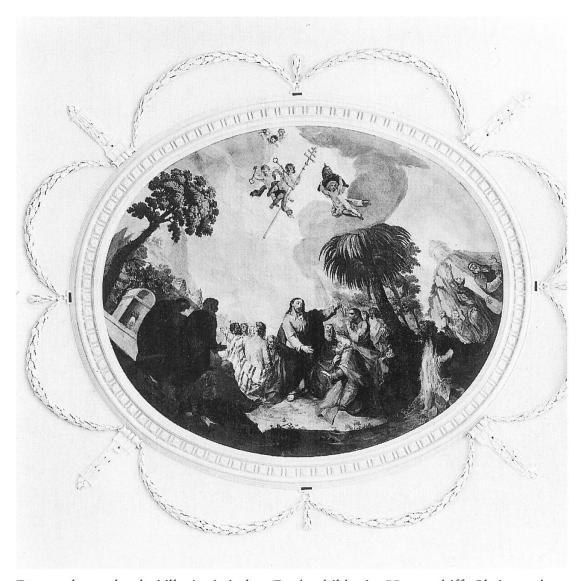
Das vorderste der drei illusionistischen Deckenbilder im Hauptschiff: Christus überträgt Petrus die Gewalt über die Kirche des Neuen Bundes. Die bisher goldglänzenden Stukkaturen erstrahlen nun in hellem Weiss, sodass ihre feine Struktur voll zur Geltung kommt.
