Zeitschrift: Heimatkunde Wiggertal
Herausgeber: Heimatvereinigung Wiggertal
Band: 55 (1997)

Artikel: Pfarrkirche St. Peter und Paul Willisau
Autor: Häfliger, Alois
DOI: <https://doi.org/10.5169/seals-718344>

Pfarrkirche St. Peter und Paul Willisau

Alois Häfliger

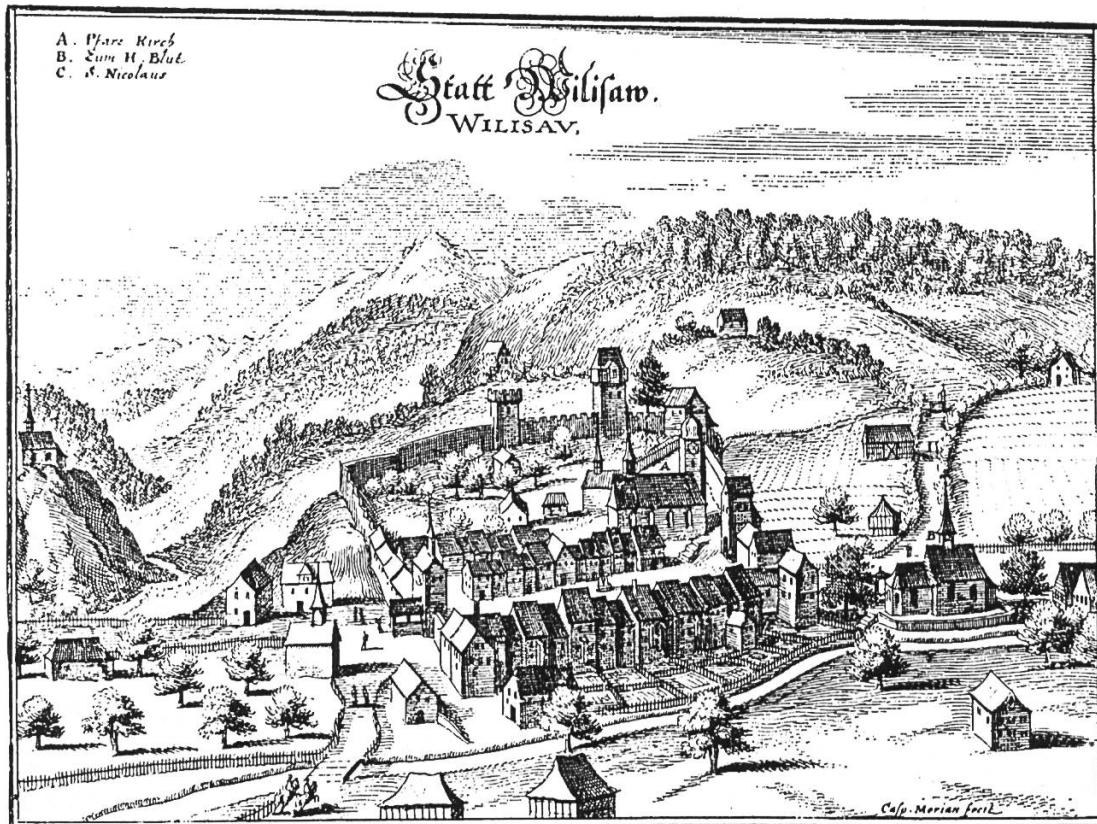
Der Merian-Stich «Statt Wilisau» aus der Mitte des 17. Jahrhunderts – Details sind mit Vorsicht aufzunehmen – zeigt die spätmittelalterliche Kirche, wie sie bis 1650 bestanden hat. Der rechteckige Chor liegt unter dem gleichen First wie das Schiff. Die auf der Höhe des Chores südseits sichtbare St.-Nikolaus-Kapelle ist spätestens beim Bau der heutigen Kirche abgetragen worden.

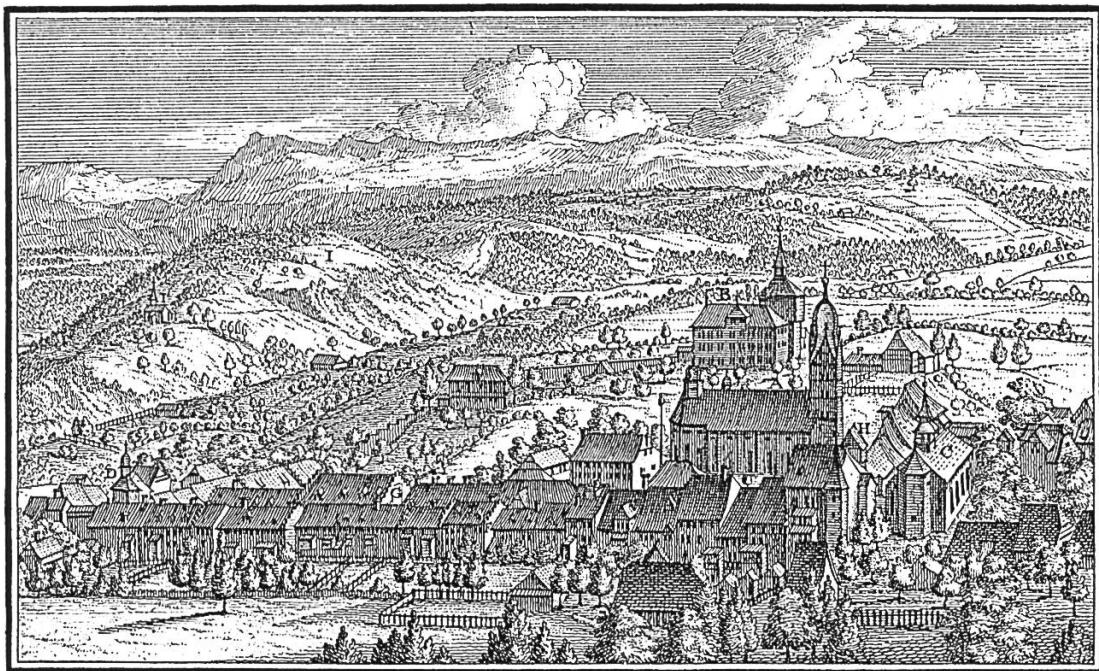
Auf der Stadtansicht in Herrlibergers Topographie aus der Mitte des 18. Jahrhunderts präsentiert sich die Kirche nach den barocken Umbauten im 17. Jahrhundert: mit dem eingezogenen, dreiseitig schliessenden Chor von 1649 und dem Schiff aus dem Jahre 1693. Der Dachreiter trägt nun eine Zwiebelhaube, über den Rundbogenfenstern liegen ovale Okuli.

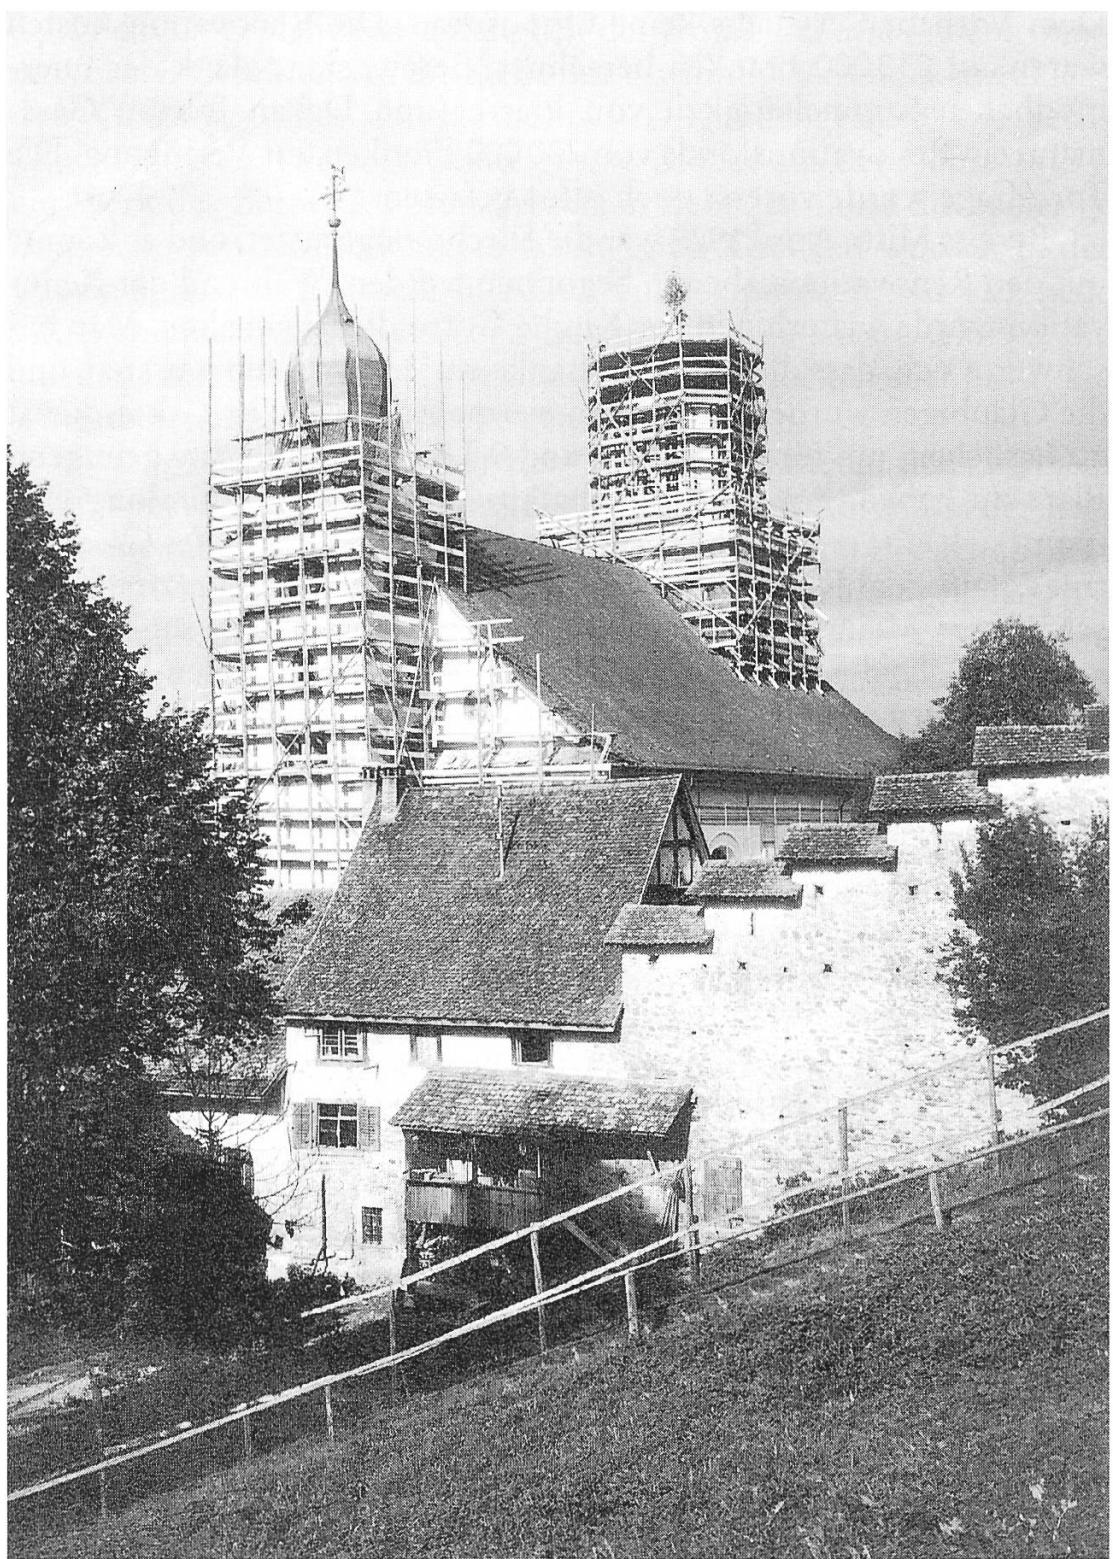
Sommer 1929: Anstelle des einstigen schlanken Dachreiters «wächst» der markante Glockenträger aus dem Kirchendach heraus.

Die Renovationsarbeiten gingen sehr zügig voran, und bereits Anfang August «wuchs» der imposante Glockenträger aus dem Kirchendach heraus. Die Betonarbeiten besorgte das Bauunternehmen Adolf Kurmann, Wolhusen/Sursee, für die Holzarbeiten zeichnete Zimmermeister Josef Galliker, Willisau. Die Orgelbau AG Willisau erstellte die neue Bestuhlung, und Kunstmaler Georg Troxler aus Luzern überholte die Deckenfresken.

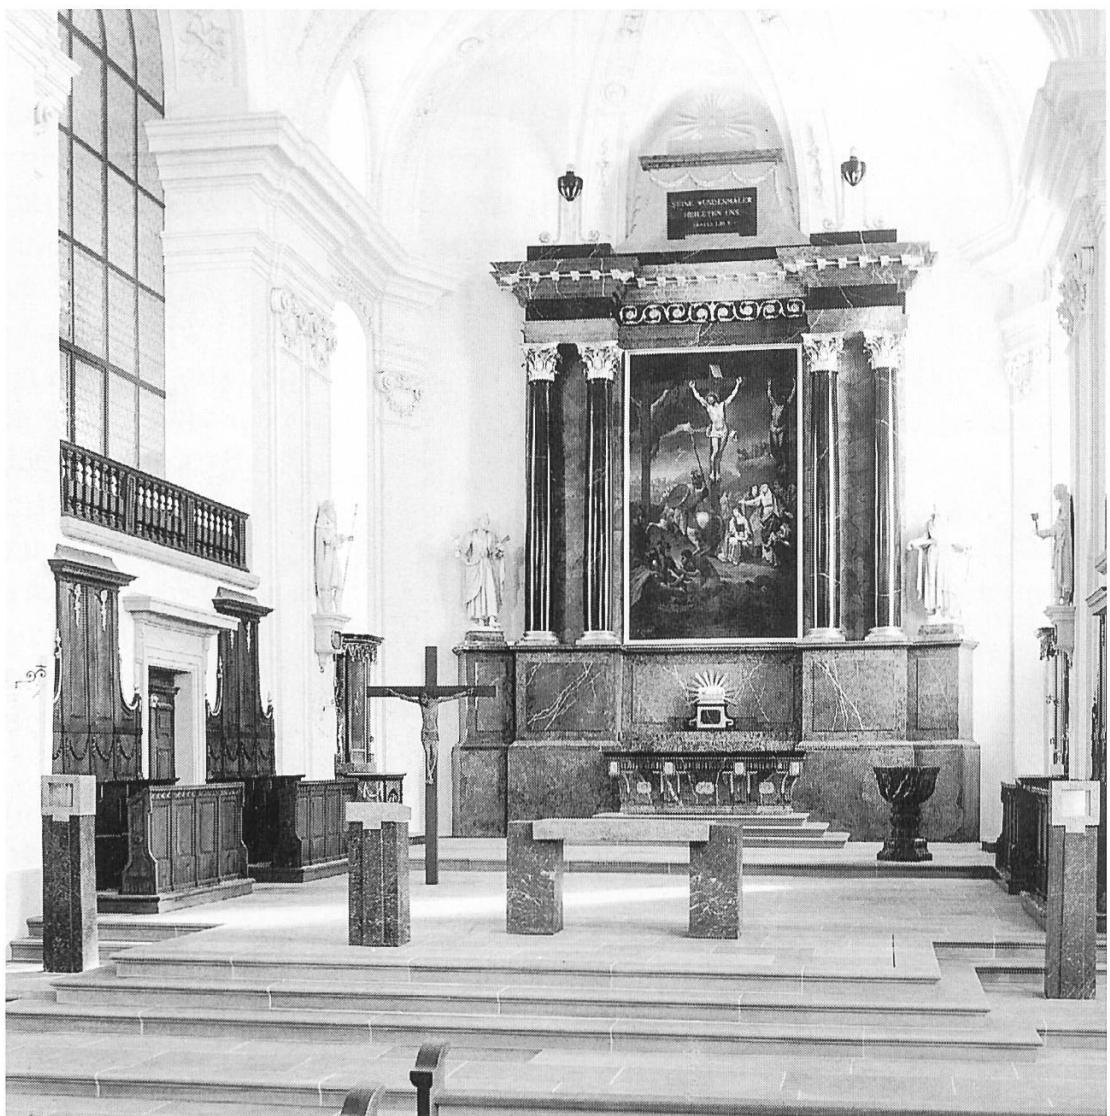
Der neugestaltete Liturgiebereich mit Kreuz und Taufstein im Chorraum.

Das Zentrum der restaurierten Kirche bildet ohne Zweifel der neu gestaltete Eucharistiebereich. Er wurde absichtlich mit dem Ziel konzipiert, möglichst allen Gläubigen die bewusste und aktive Teilnahme am liturgischen Geschehen zu ermöglichen. Schwerpunkte sind: «Der schlicht gestaltete Ambo (Tisch des Wortes) und der aussagekräftige neue Zelebrationsaltar (Tisch des Brotes). Flankiert werden sie von zwei Stelen mit dem ewigen Licht und zur Auflage der Bibel sowie zur Aufbewahrung des eucharistischen Brotes. Das eindrückliche spätgotische Kreuz bereichert den Altarraum und lenkt auf Christus, den erhöhten und auferstandenen Herrn, der inmitten seiner Gemeinde lebt. Der markante Taufstein von 1649 aus der Vorgängerkirche im Blickfeld der versammelten Gemeinde erinnert uns an die Wurzeln unseres christlichen Glaubens, an den Beginn unserer Lebens- und Liebesgemeinschaft mit Jesus Christus in der Taufe» (Pfarrer Anton Schelbert).

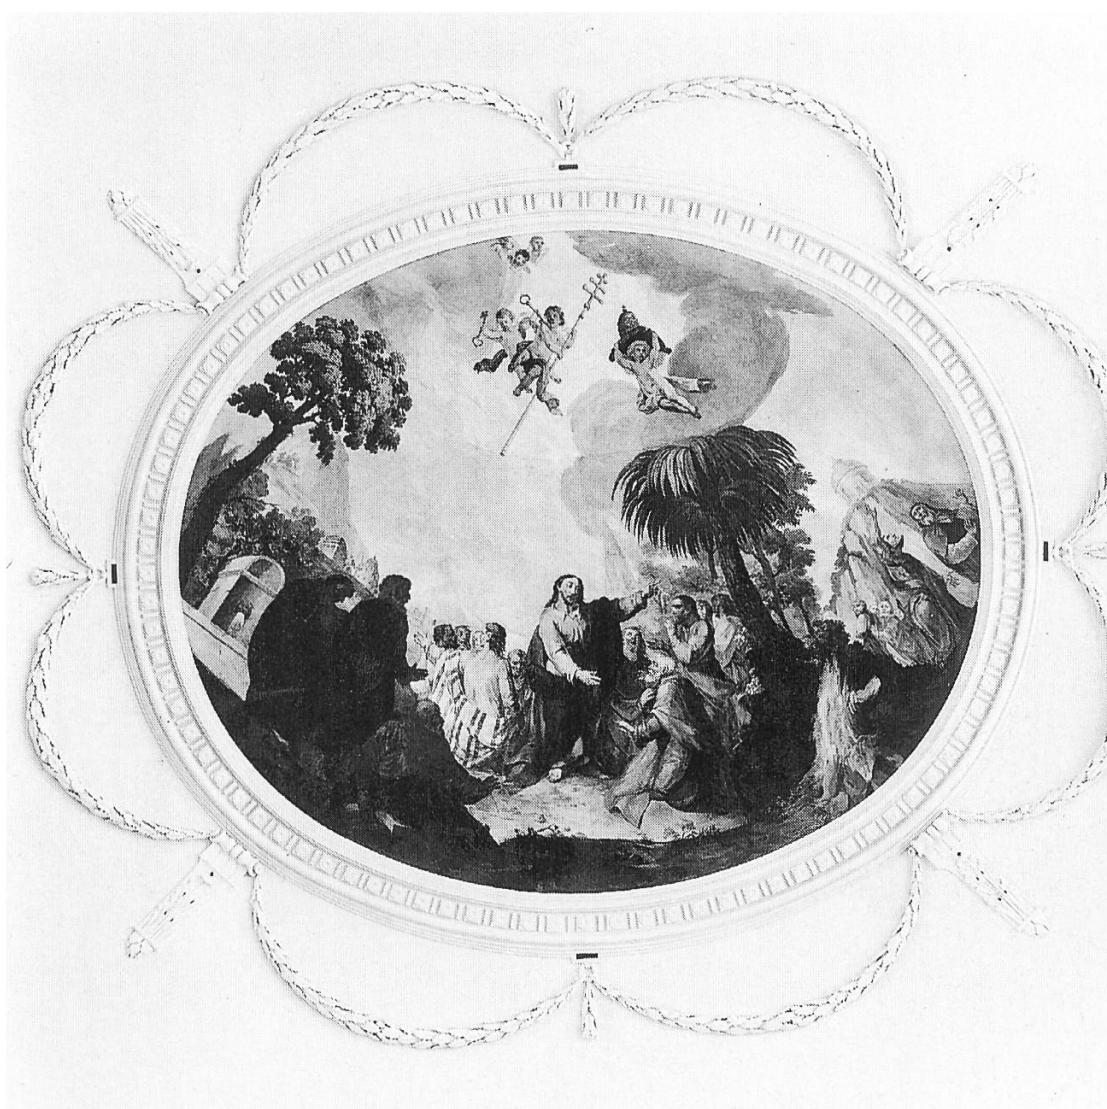
Das vorderste der drei illusionistischen Deckenbilder im Hauptschiff: Christus überträgt Petrus die Gewalt über die Kirche des Neuen Bundes. Die bisher goldglänzenden Stukkaturen erstrahlen nun in hellem Weiss, sodass ihre feine Struktur voll zur Geltung kommt.
