**Artikel:** Pfarrkirche St. Peter und Paul Willisau  
**Autor:** Häfliger, Alois  
**DOI:** <https://doi.org/10.5169/seals-718344>

# Pfarrkirche St. Peter und Paul Willisau

*Alois Häfliger*

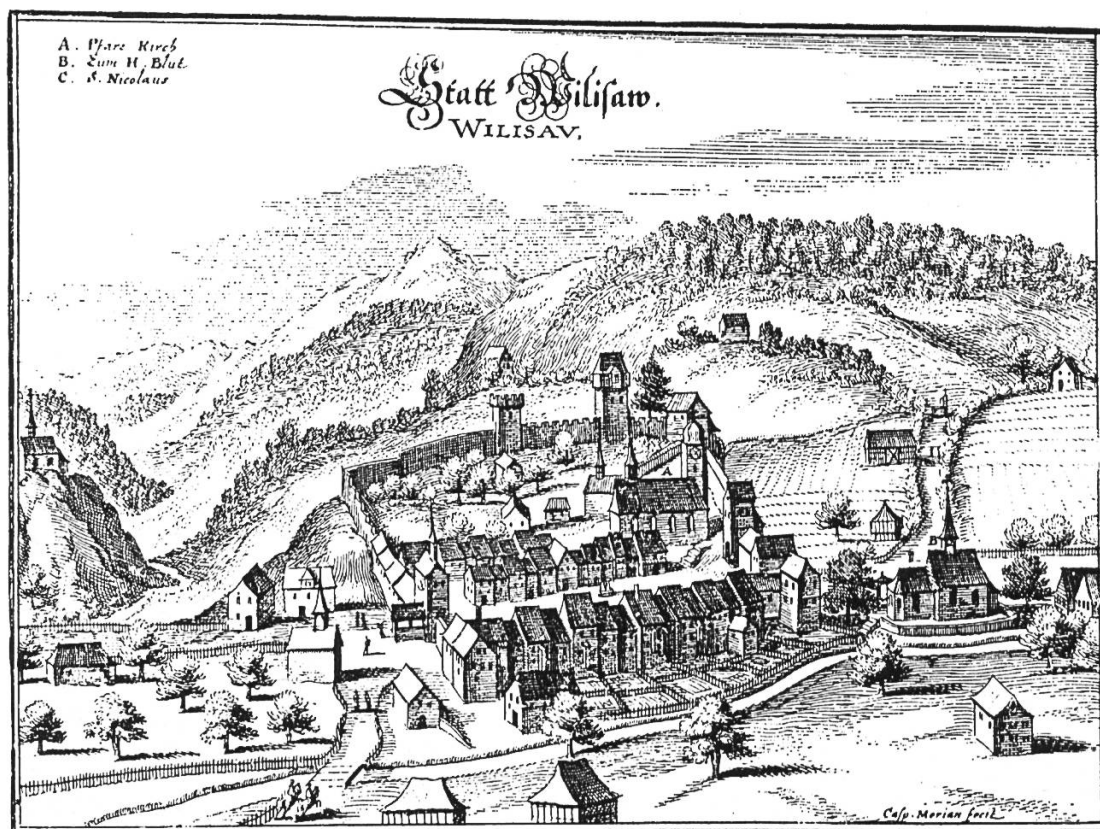
Der Merian-Stich «Statt Willisaw» aus der Mitte des 17. Jahrhunderts – Details sind mit Vorsicht aufzunehmen – zeigt die spätmittelalterliche Kirche, wie sie bis 1650 bestanden hat. Der rechteckige Chor liegt unter dem gleichen First wie das Schiff. Die auf der Höhe des Chores südseits sichtbare St.-Nikolaus-Kapelle ist spätestens beim Bau der heutigen Kirche abgetragen worden.

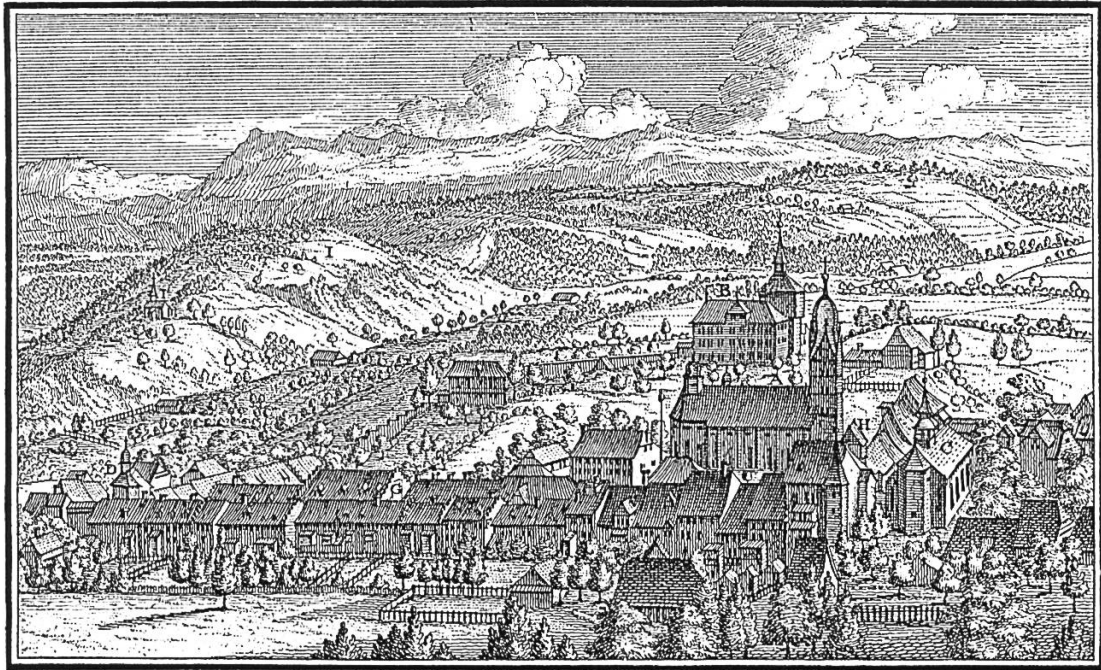
Auf der Stadtansicht in Herrlibergers Topographie aus der Mitte des 18. Jahrhunderts präsentiert sich die Kirche nach den barocken Umbauten im 17. Jahrhundert: mit dem eingezogenen, dreiseitig schliessenden Chor von 1649 und dem Schiff aus dem Jahre 1693. Der Dachreiter trägt nun eine Zwiebelhaube, über den Rundbogenfenstern liegen ovale Okuli.

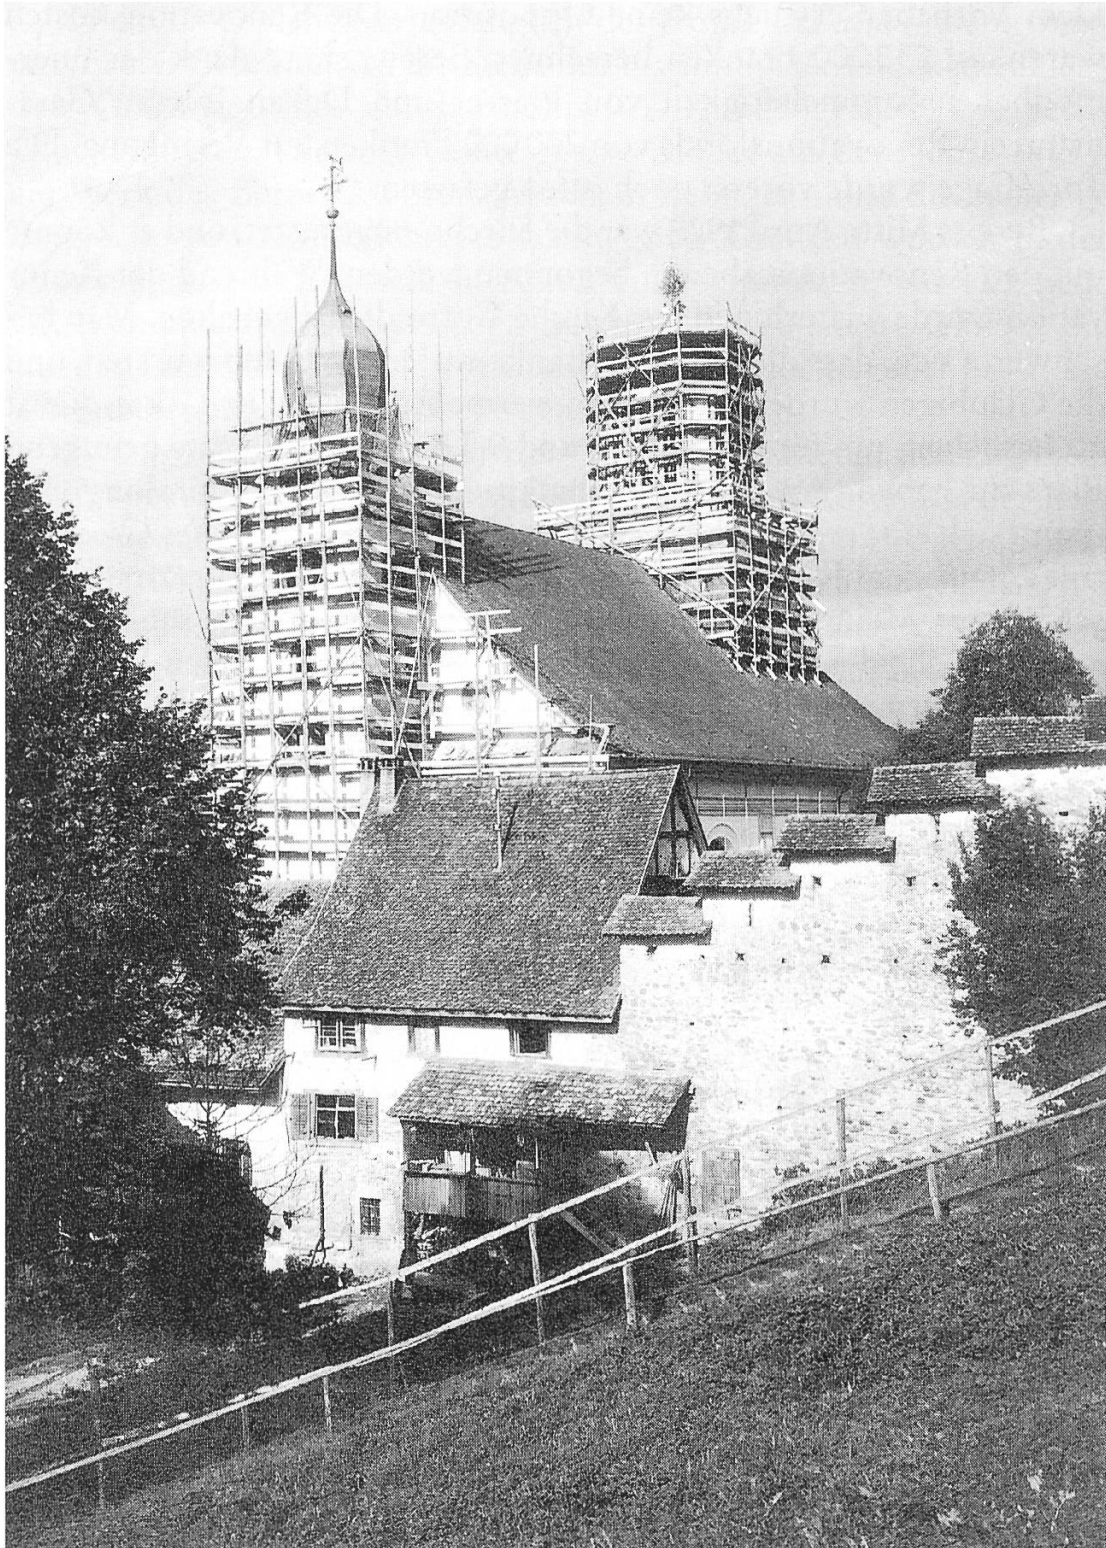
Sommer 1929: Anstelle des einstigen schlanken Dachreiters «wächst» der markante Glockenträger aus dem Kirchendach heraus.

Die Renovationsarbeiten gingen sehr zügig voran, und bereits Anfang August «wuchs» der imposante Glockenträger aus dem Kirchendach heraus. Die Betonarbeiten besorgte das Bauunternehmen Adolf Kurmann, Wolhusen/Sursee, für die Holzarbeiten zeichnete Zimmermeister Josef Galliker, Willisau. Die Orgelbau AG Willisau erstellte die neue Bestuhlung, und Kunstmaler Georg Troxler aus Luzern überholte die Deckenfresken.

Der anlässlich der Kirchenrenovation 1928/29 über dem vorderen Kirchenschiff aufgesetzte markante Glockenträger war längere Zeit stark umstritten. Verschiedentlich wurde gar die Abtragung des etwas abschätzig als unschöne «Kupferwarze» bezeichneten Glockenturmes verlangt. Vor der notwendig gewordenen Sanierung des architektonisch eigenwilligen Glockenträgers stellte sich diese Frage erneut. Wie ist es überhaupt zum Bau dieses Turmes gekommen? Mit dem Bau der heutigen Kirche zu Beginn des 19. Jahrhunderts verlor der romanische Kirchturm an der Westseite des neuen mächtigen Kirchenkörpers seine bisherige Dominanz und fristete ein beinahe zierliches Dasein. Er war zu schwach, ein *grösseres Geläute* aufzunehmen, und *der Glockenklang* vermochte nur mehr beschränkt in die Landschaft hinauszustrahlen. Beim Kirchenbau waren die Schallöffnungen gegen Osten verlorengegangen. Immer lauter wurde seitens der Landbevölkerung der Ruf nach einem stärkeren Geläute auf einem erhöhten Turm.

Heute wissen wir, dass der bekannte Kirchenbauer Adolf Gaudy mehrere Projekte zur Lösung des Problems ausgearbeitet hatte. Schliesslich wurde mit dem Bau des Glockenträgers die in verschiedener Hinsicht beste Alternative verwirklicht. Der Glockenturm hat sich inzwischen als *architektonische Pionierleistung im Eisenbetonbereich* entpuppt und ist als architektonisches Zeitdokument nunmehr in der Willisauer Kirchenbiographie fest verankert. Nach Denkmalspfleger André Meyer stellt der Glockenträger bei objektiver Betrachtung ein recht harmonisches Gebilde dar, dessen Schöpfer viel ästhetisches Einfühlungsvermögen in die örtlichen Gegebenheiten bekundet habe. Der Turm steht heute unter Denkmalschutz.

Die *Restaurierungsarbeiten des Jahres 1991* kosteten insgesamt 453 000 Franken. Die Eisenbetonkonstruktionen waren nach sechs Jahrzehnten noch immer intakt, und es konnten keine Schwingungsschäden festgestellt werden. Teile der kupfernen Aussenhaut mussten ersetzt werden. Saniert wurden ebenfalls die begehbare Plattform, die Fenster, die Jalousien, die Zifferblätter der Turmuhr und das Kreuz. Auch war die Holzverschalung teilweise zu erneuern. Der Glockenträger wird nun für lange Zeit wieder seiner Bestimmung nachkommen. Die Planungs- und Sanierungsarbeiten lagen in der Zuständigkeit des Architekturbüros Amrein & Rüppel AG, Willisau.

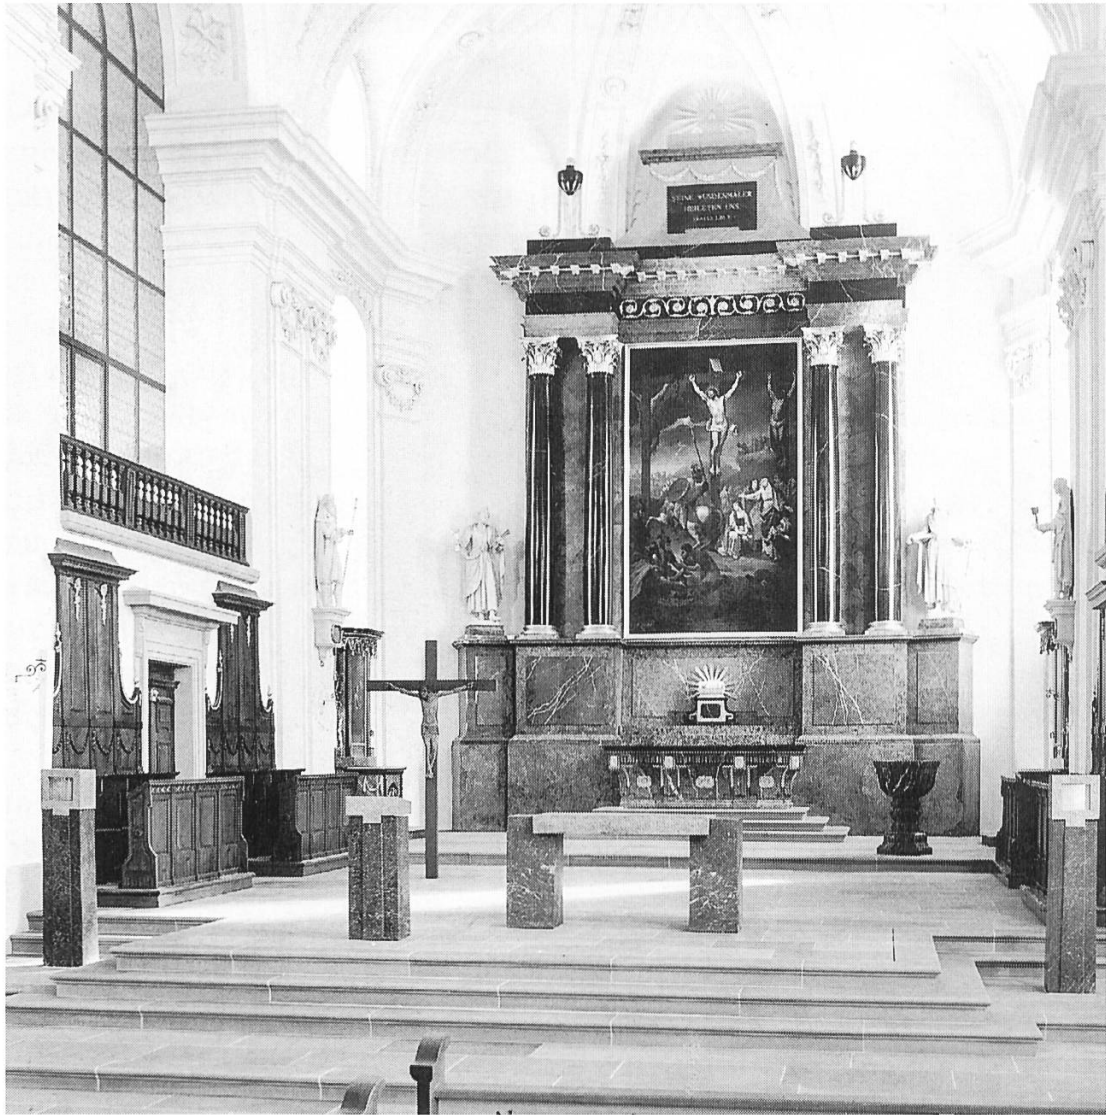
Der neugestaltete Liturgiebereich mit Kreuz und Taufstein im Chorraum.

Das Zentrum der restaurierten Kirche bildet ohne Zweifel der neugestaltete Eucharistiebereich. Er wurde absichtlich mit dem Ziel konzipiert, möglichst allen Gläubigen die bewusste und aktive Teilnahme am liturgischen Geschehen zu ermöglichen. Schwerpunkte sind: «Der schlicht gestaltete Ambo (Tisch des Wortes) und der aussagekräftige neue Zelebrationsaltar (Tisch des Brotes). Flankiert werden sie von zwei Stelen mit dem ewigen Licht und zur Auflage der Bibel sowie zur Aufbewahrung des eucharistischen Brotes. Das eindrückliche spätgotische Kreuz bereichert den Altarraum und lenkt auf Christus, den erhöhten und auferstandenen Herrn, der inmitten seiner Gemeinde lebt. Der markante Taufstein von 1649 aus der Vorgängerkirche im Blickfeld der versammelten Gemeinde erinnert uns an die Wurzeln unseres christlichen Glaubens, an den Beginn unserer Lebens- und Liebesgemeinschaft mit Jesus Christus in der Taufe» (Pfarrer Anton Schelbert).

Um den *erforderlichen Platz* für Mitwirkende, wie Kinder- und Jugendgruppen, Chöre, Musikgruppen usw. zu schaffen, waren *vorhandene Schranken zu entfernen*. So wurde die seit langem nicht mehr benutzte Kommunionbank ausgebaut und im Estrich deponiert.

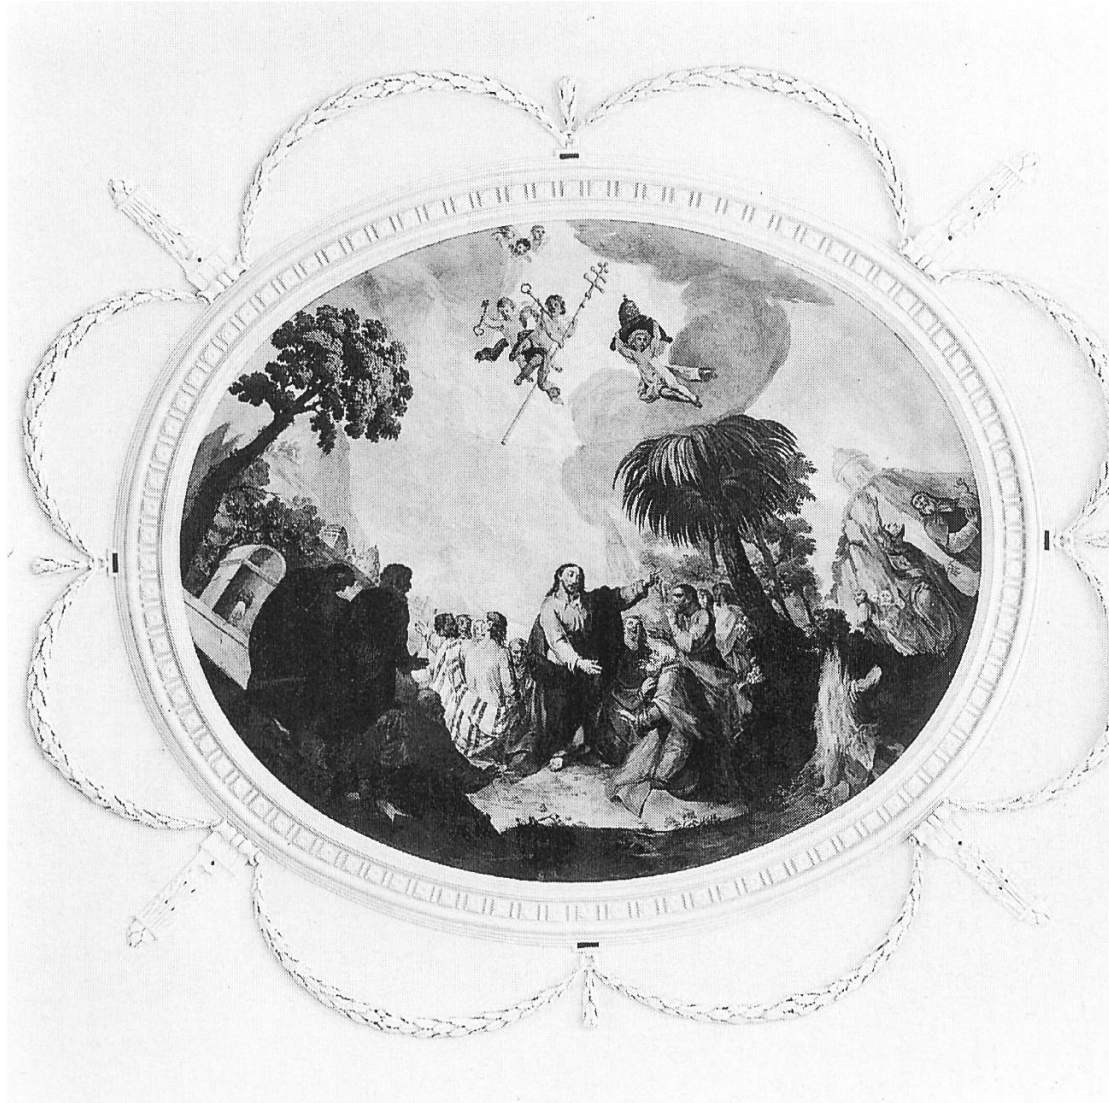
Das vorderste der drei illusionistischen Deckenbilder im Hauptschiff: Christus überträgt Petrus die Gewalt über die Kirche des Neuen Bundes. Die bisher goldglänzenden Stukkaturen erstrahlen nun in hellem Weiss, sodass ihre feine Struktur voll zur Geltung kommt.

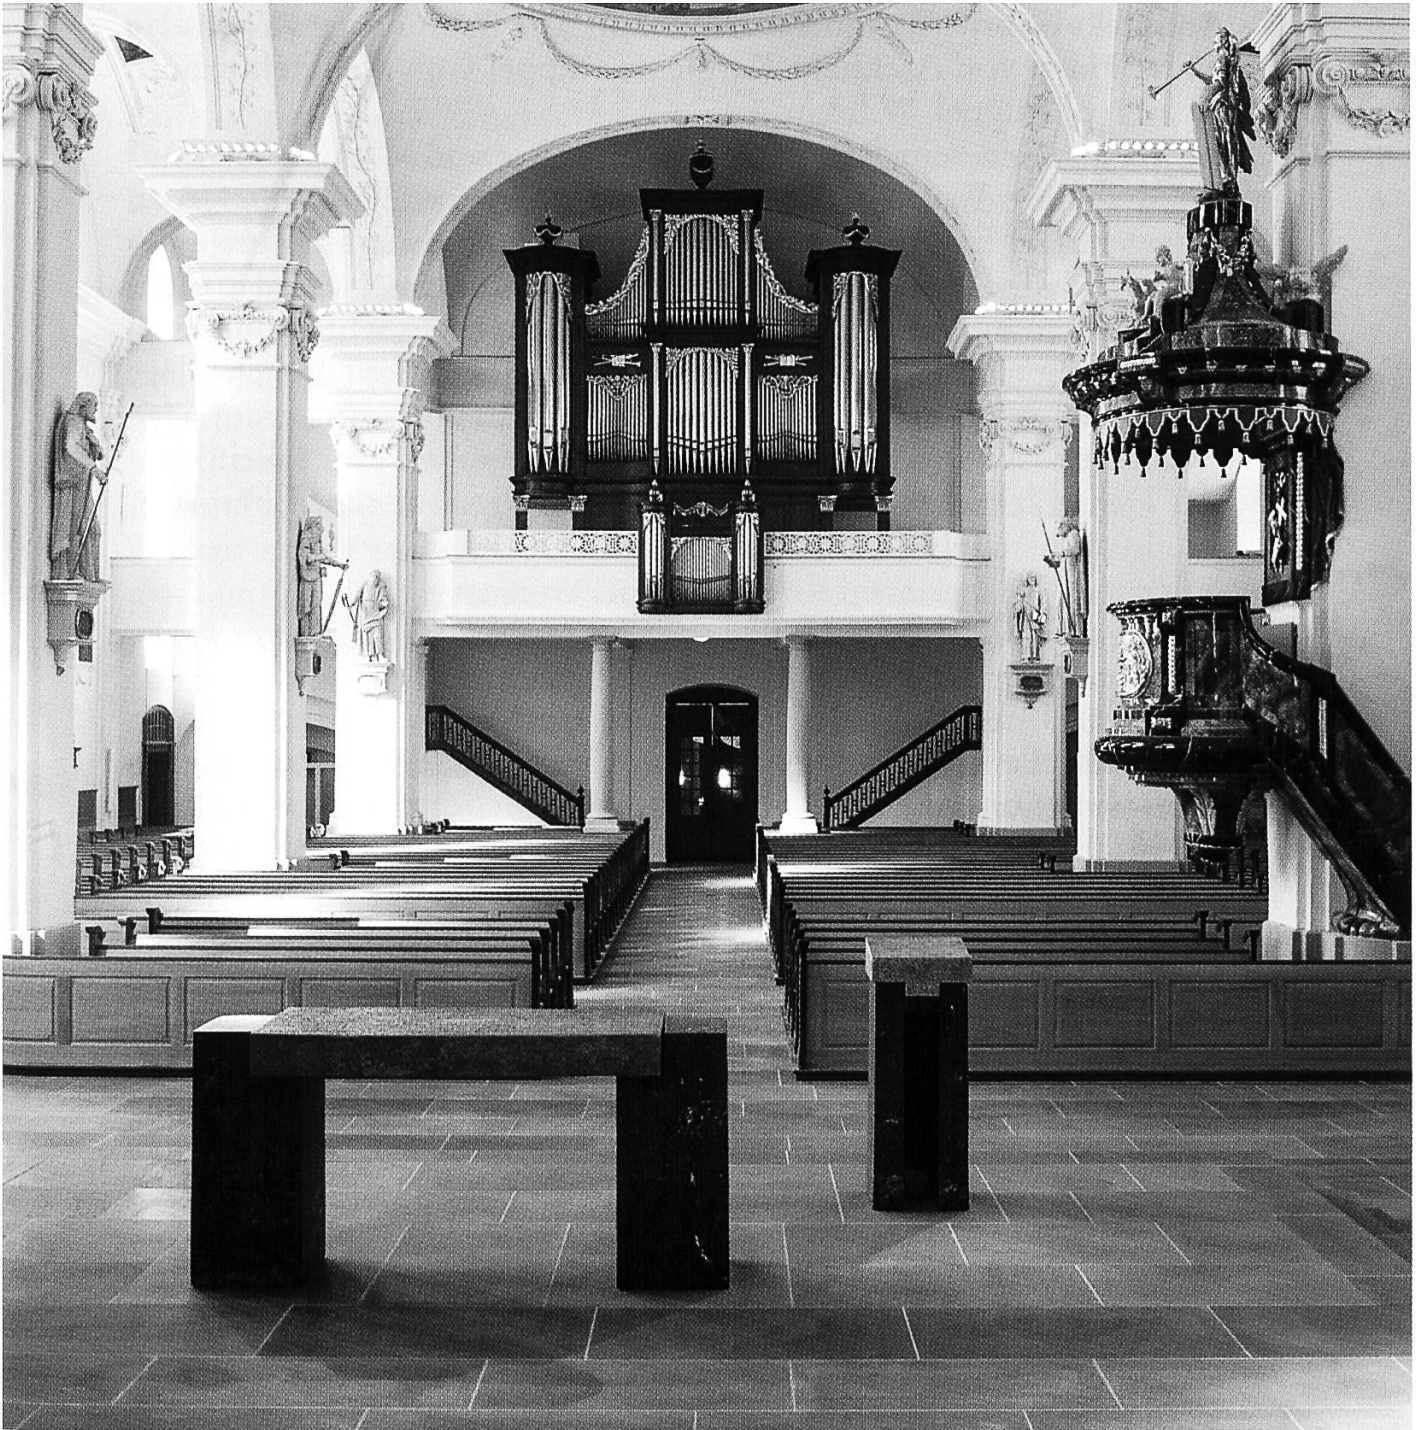
Blick vom Chor ins Kirchenschiff, auf die Kanzel, den Haupteingang und auf die Orgel mit ihren 48 klingenden Registern.

In den Jahren 1822–1824 schuf Valentin Ringgenbach aus Amerschwier im Elsass *die Hauptorgel*. Der Orgelprospekt geht auf einen Entwurf von Xaver Hecht zurück. 1972 baute die Orgelfirma Heinrich Pürro, Willisau, in Zusammenarbeit mit dem Orgelbauer Gerhard Schmid aus Kaufbeuren im Allgäu in das bestehende Gehäuse eine neue Orgel ein. Gleichzeitig wurde die Orgel durch ein *Rückpositiv* erweitert. Mit ihren 48 *klingenden Registern* gehört die Willisauer Orgel zu den grössten auf der Luzerner Landschaft. Der von Hans Wild 1694 aus Marmor gehauene Taufstein wurde ebenfalls in die neue Kirche übernommen. Er musste 1928/29 einem klassizistischen Taufstein weichen und diente in der Zwischenzeit als Weihwasserbehälter. Seit 1997 im Chor plaziert, ist er nun wieder Taufstein, während der «neue» Taufstein als Weihwasserbecken beim Haupteingang verwendet wird. Die *Stationenbilder*, 1755 von Jakob Carl Stauder geschaffen, wurden anlässlich der Kirchenrenovation von 1928/29 entfernt, kehrten 1958 unter Pfarrer Johannes Steiner an den angestammten Platz zurück. Die lebensgrossen *Apostelstatuen* aus Holz sind das Werk Michael Hartmanns aus dem Jahre 1693 und gehören in ihrer Art zu den Spitzenwerken des 17. Jahrhunderts. Auch sie hatten 1928/29 die Kirche zu verlassen, fanden aber 1964 wieder an ihren Platz zurück.
