Zeitschrift: Heimatkunde Wiggertal
Herausgeber: Heimatvereinigung Wiggertal
Band: 55 (1997)

Artikel: Pfarrkirche St. Peter und Paul Willisau
Autor: Häfliger, Alois
DOI: <https://doi.org/10.5169/seals-718344>

Pfarrkirche St. Peter und Paul Willisau

Alois Häfliger

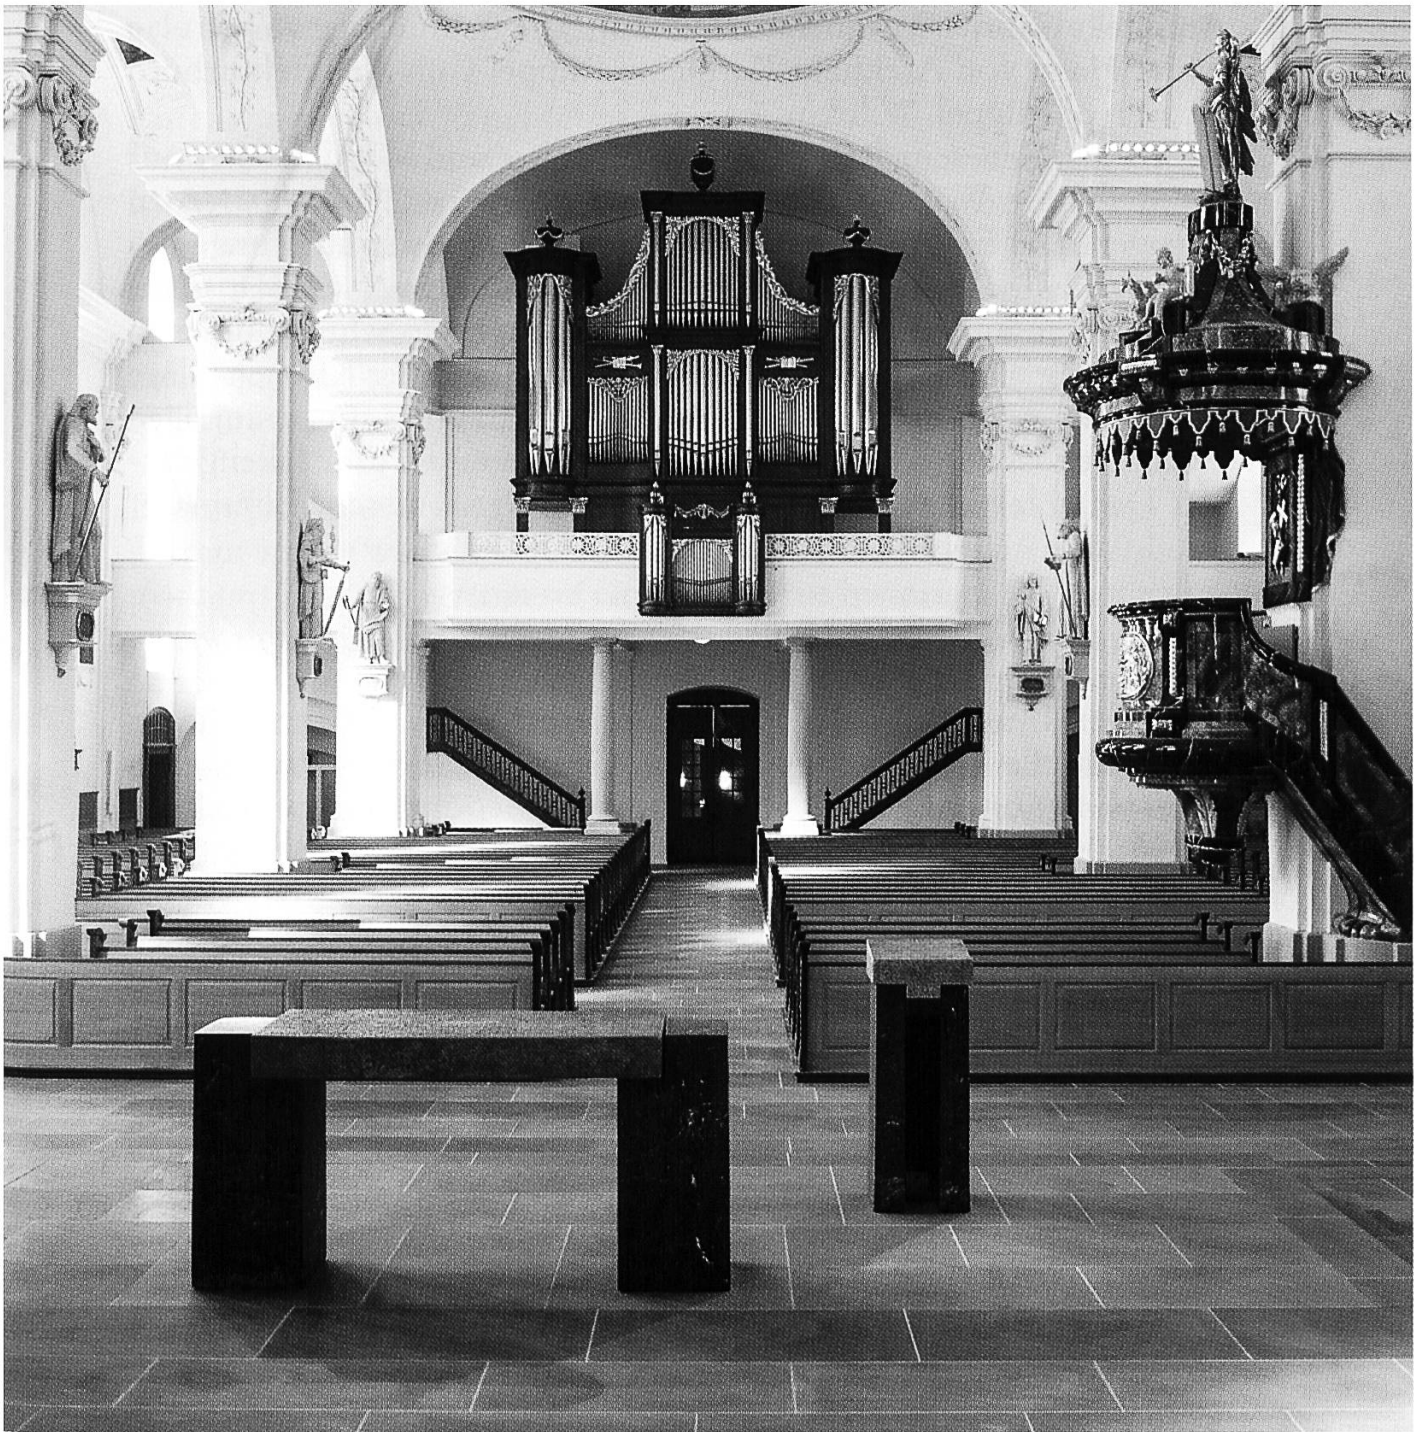
Blick vom Chor ins Kirchenschiff, auf die Kanzel, den Haupteingang und auf die Orgel mit ihren 48 klingenden Registern.

In den Jahren 1822–1824 schuf Valentin Ringgenbach aus Amerschwier im Elsass *die Hauptorgel*. Der Orgelprospekt geht auf einen Entwurf von Xaver Hecht zurück. 1972 baute die Orgelfirma Heinrich Pürro, Willisau, in Zusammenarbeit mit dem Orgelbauer Gerhard Schmid aus Kaufbeuren im Allgäu in das bestehende Gehäuse eine neue Orgel ein. Gleichzeitig wurde die Orgel durch ein *Rückpositiv* erweitert. Mit ihren 48 *klingenden Registern* gehört die Willisauer Orgel zu den grössten auf der Luzerner Landschaft. Der von Hans Wild 1694 aus Marmor gehauene Taufstein wurde ebenfalls in die neue Kirche übernommen. Er musste 1928/29 einem klassizistischen Taufstein weichen und diente in der Zwischenzeit als Weihwasserbehälter. Seit 1997 im Chor plaziert, ist er nun wieder Taufstein, während der «neue» Taufstein als Weihwasserbecken beim Haupteingang verwendet wird. Die *Stationenbilder*, 1755 von Jakob Carl Stauder geschaffen, wurden anlässlich der Kirchenrenovation von 1928/29 entfernt, kehrten 1958 unter Pfarrer Johannes Steiner an den angestammten Platz zurück. Die lebensgrossen *Apostelstatuen* aus Holz sind das Werk Michael Hartmanns aus dem Jahre 1693 und gehören in ihrer Art zu den Spitzenwerken des 17. Jahrhunderts. Auch sie hatten 1928/29 die Kirche zu verlassen, fanden aber 1964 wieder an ihren Platz zurück.
