Ein schwieriger Vogelpatient

Operative Behandlung einer traumatisierten Waldschnepfe

Ulrich Lienhard

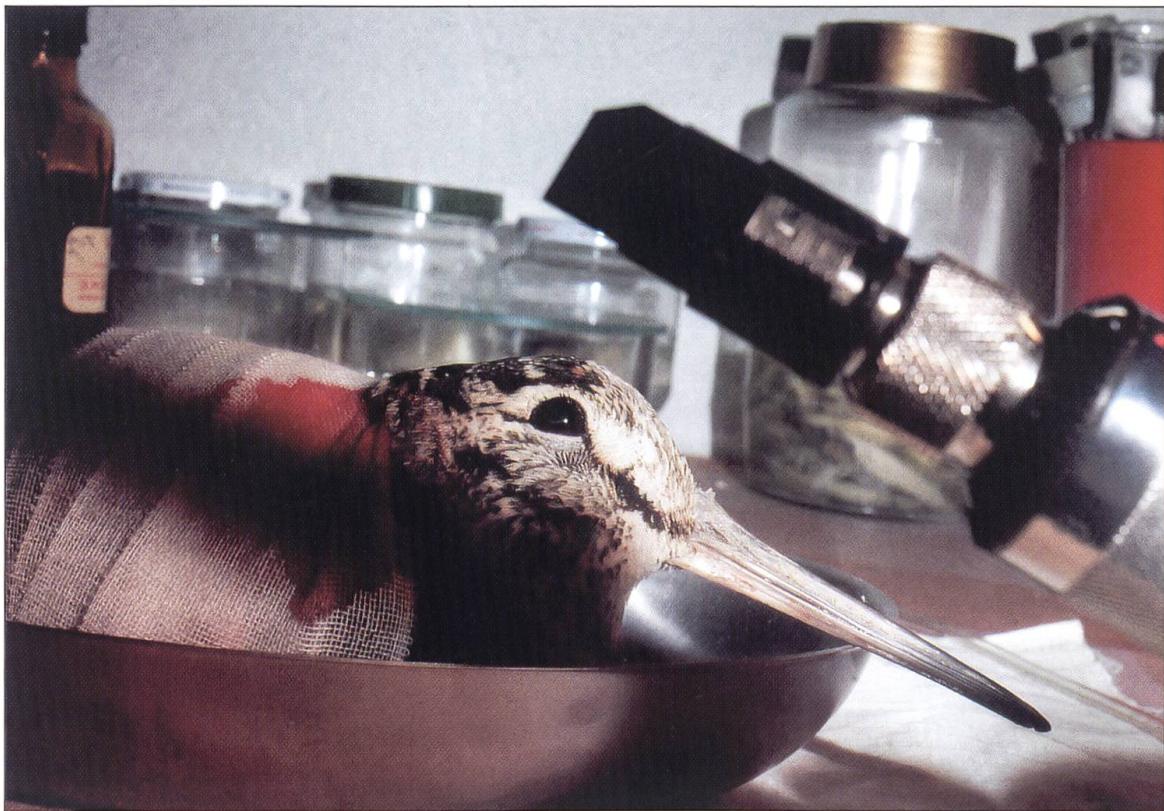
Die am rechten Oberarmknochen operierte Waldschneepfe unmittelbar nach dem chirurgischen Eingriff. Durch Beobachten des Pupillarreflexes mit Hilfe eines gezielten Lichtstrahls auf das Auge wird auf das Reaktionsvermögen geschlossen.
