**Zeitschrift:** Heimatkunde Wiggertal  
**Herausgeber:** Heimatvereinigung Wiggertal  
**Band:** 61 (2003)

# Der Firstturm der Pfarrkirche St. Peter und Paul in Willisau

*Hans-Christian Steiner*

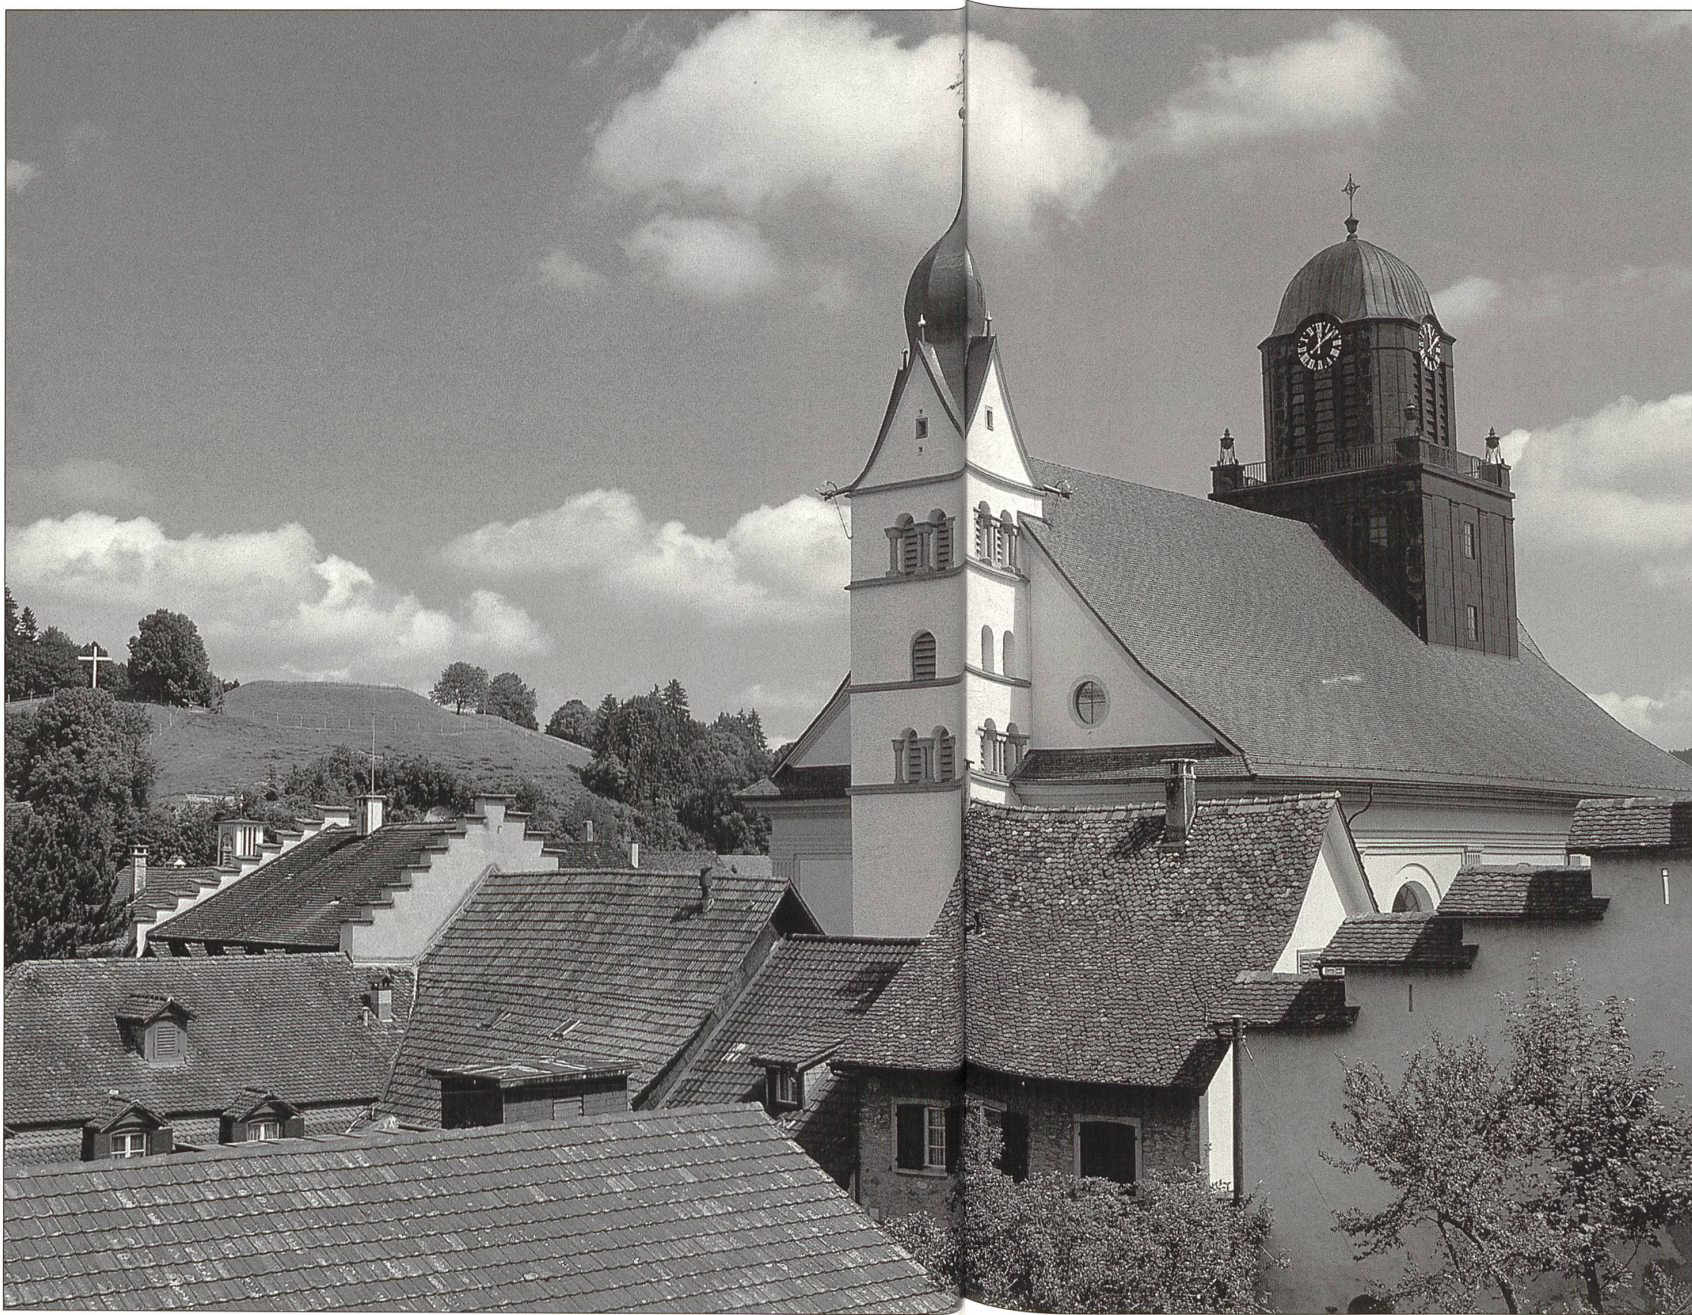
*Südwestansicht der Pfarrkirche St. Peter und Paul aus dem Jahre 1929 mit dem Baugerüst für den neuen Glockenturm. Foto: Staatsarchiv St. Gallen (Aufnahme: Adolf Gaudy)*
