Artikel: Der Firstturm der Pfarrkirche St. Peter und Paul in Willisau
Autor: Steiner, Hans-Christian
DOI: <https://doi.org/10.5169/seals-718492>

Der Firstturm der Pfarrkirche St. Peter und Paul in Willisau

Hans-Christian Steiner

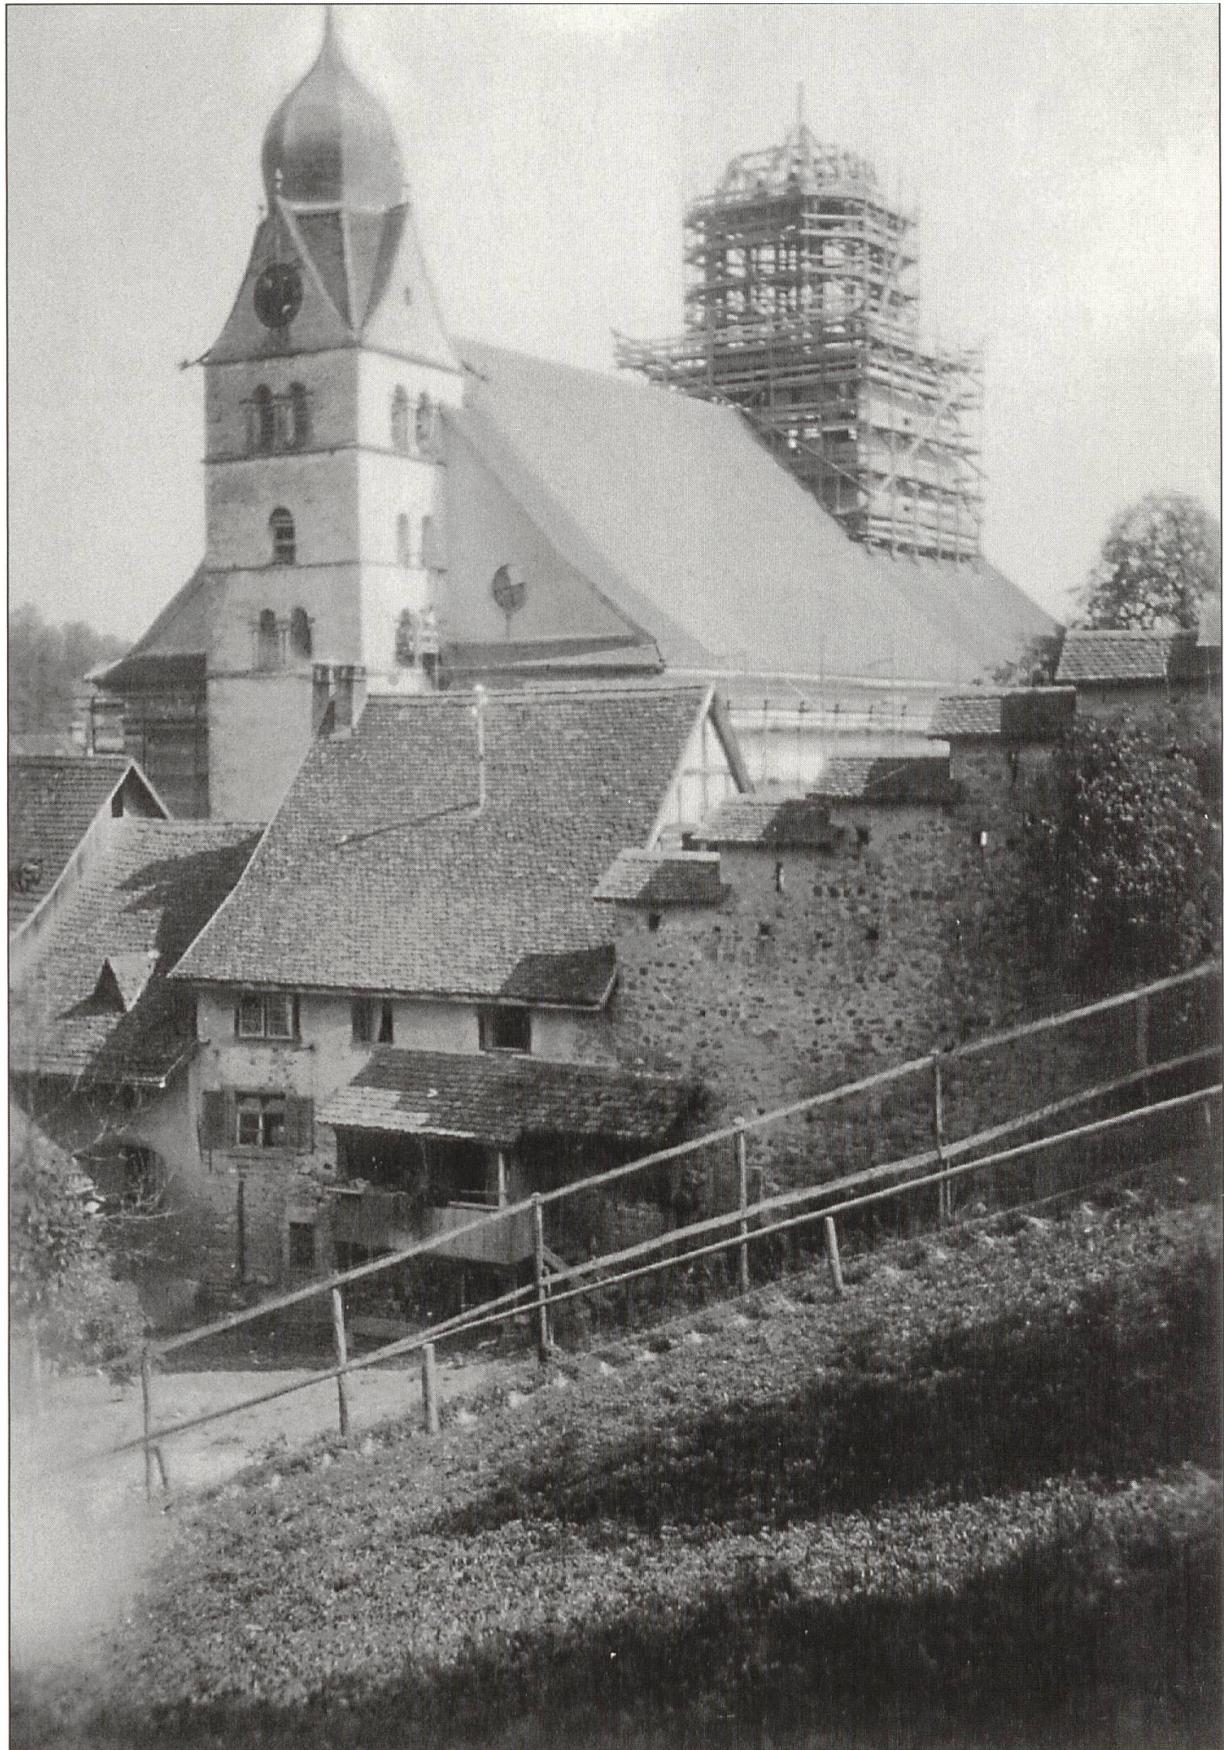
Südwestansicht der Pfarrkirche St. Peter und Paul aus dem Jahre 1929 mit dem Baugerüst für den neuen Glockenturm. Foto: Staatsarchiv St. Gallen (Aufnahme: Adolf Gaudy)
