Zeitschrift: Heimatkunde Wiggertal
Herausgeber: Heimatvereinigung Wiggertal
Band: 61 (2003)

Artikel: Archäologie in der viermal zerstörten Stadt
Autor: Eggenberger, Peter
DOI: <https://doi.org/10.5169/seals-719084>

Archäologie in der viermal zerstörten Stadt

Peter Eggenberger

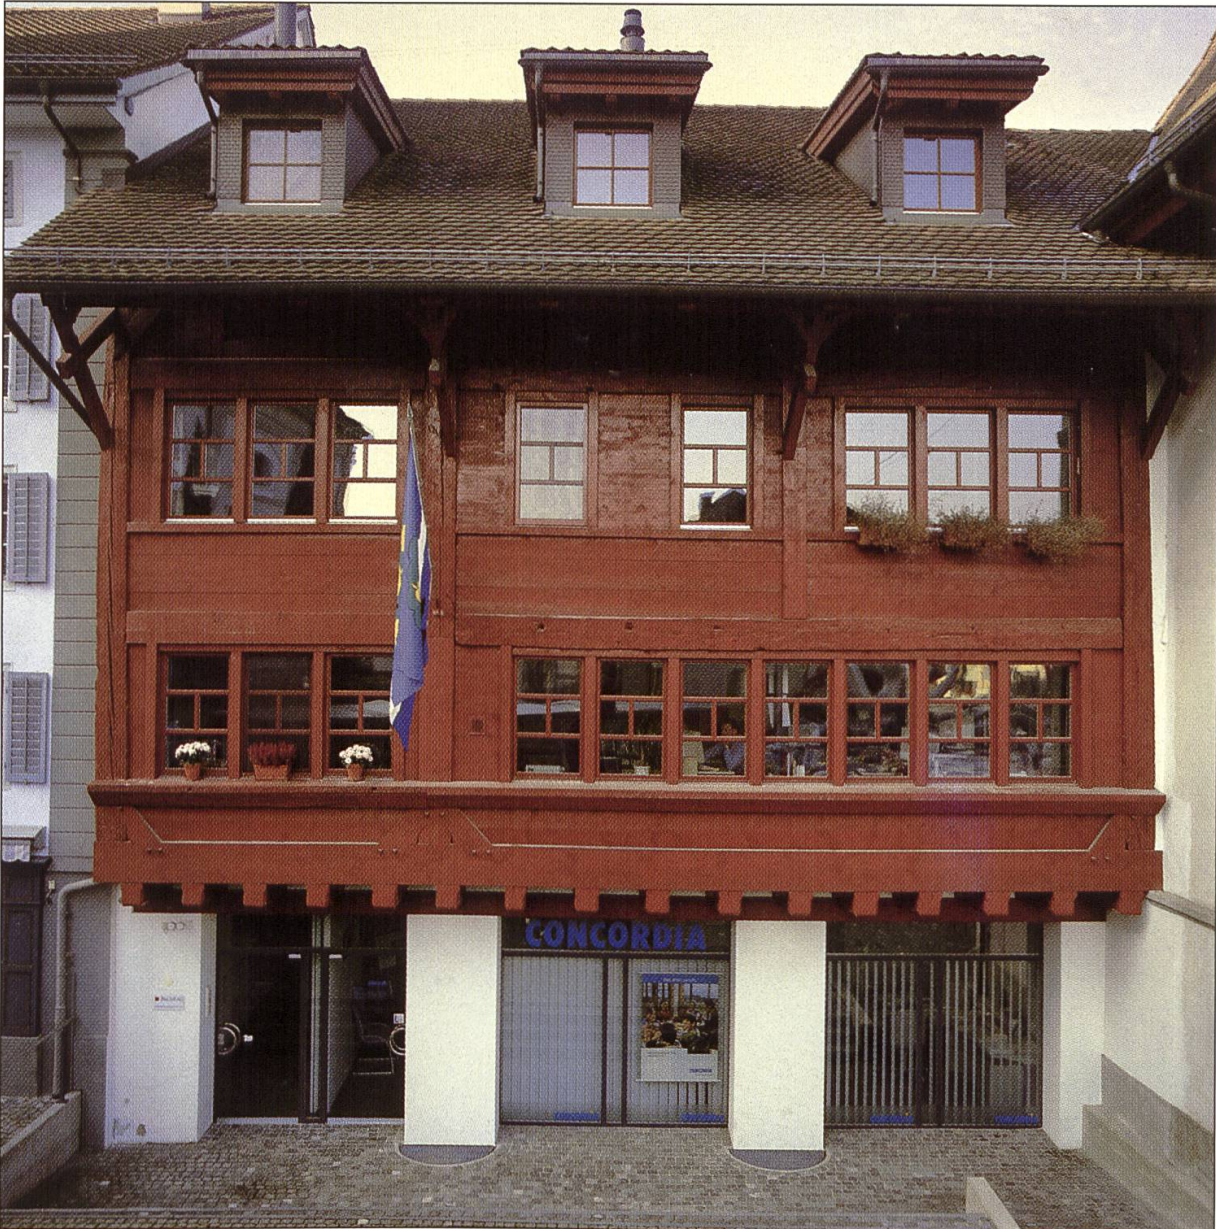
Abbildung 16: Das restaurierte Haus Müligass 2 von 1471/72.

bar. Die Stadtburg des Stadtherrn, die in der südöstlichen Ecke der Ringmauer, am ansteigenden Schlossrain, stand, wird eines der wenigen vollständig aus Stein bestehenden Bauwerke gewesen sein. Sie war aber schon im 15. Jahrhundert nicht mehr bewohnt und begann allmählich zu zerfallen. Ihre Fundamente werden derzeit ausgegraben. Eines der weiteren herrschaftlichen Häuser, das seit der ersten Hälfte des 14. Jahrhunderts an der Müliggass 2, beim oberen Tor, stand, konnte archäologisch untersucht werden. Sowohl 1375 als auch 1386 wurde es zerstört, jedoch immer wieder in ähnlicher Gestalt aufgebaut. Zu jeder Zeit bestanden seine beiden Obergeschosse zwar ebenfalls aus Holz, doch war das Erdgeschoss im Gegensatz zu den einfacheren Bauten gemauert. 1386 erhielt es sogar einen Turm, der dem Schutz des oberen Tores diente, das damals näher bei diesem Haus lag als heute (Abb. 15). In dieser Zeit dürfte das Haus Müliggass 2 als Wohnsitz eines herrschaftlichen Beamten gedient haben. Nach dem Brand von 1471 wurde es abermals neu errichtet; in dieser Form hat es bis heute überlebt (Abb. 16).

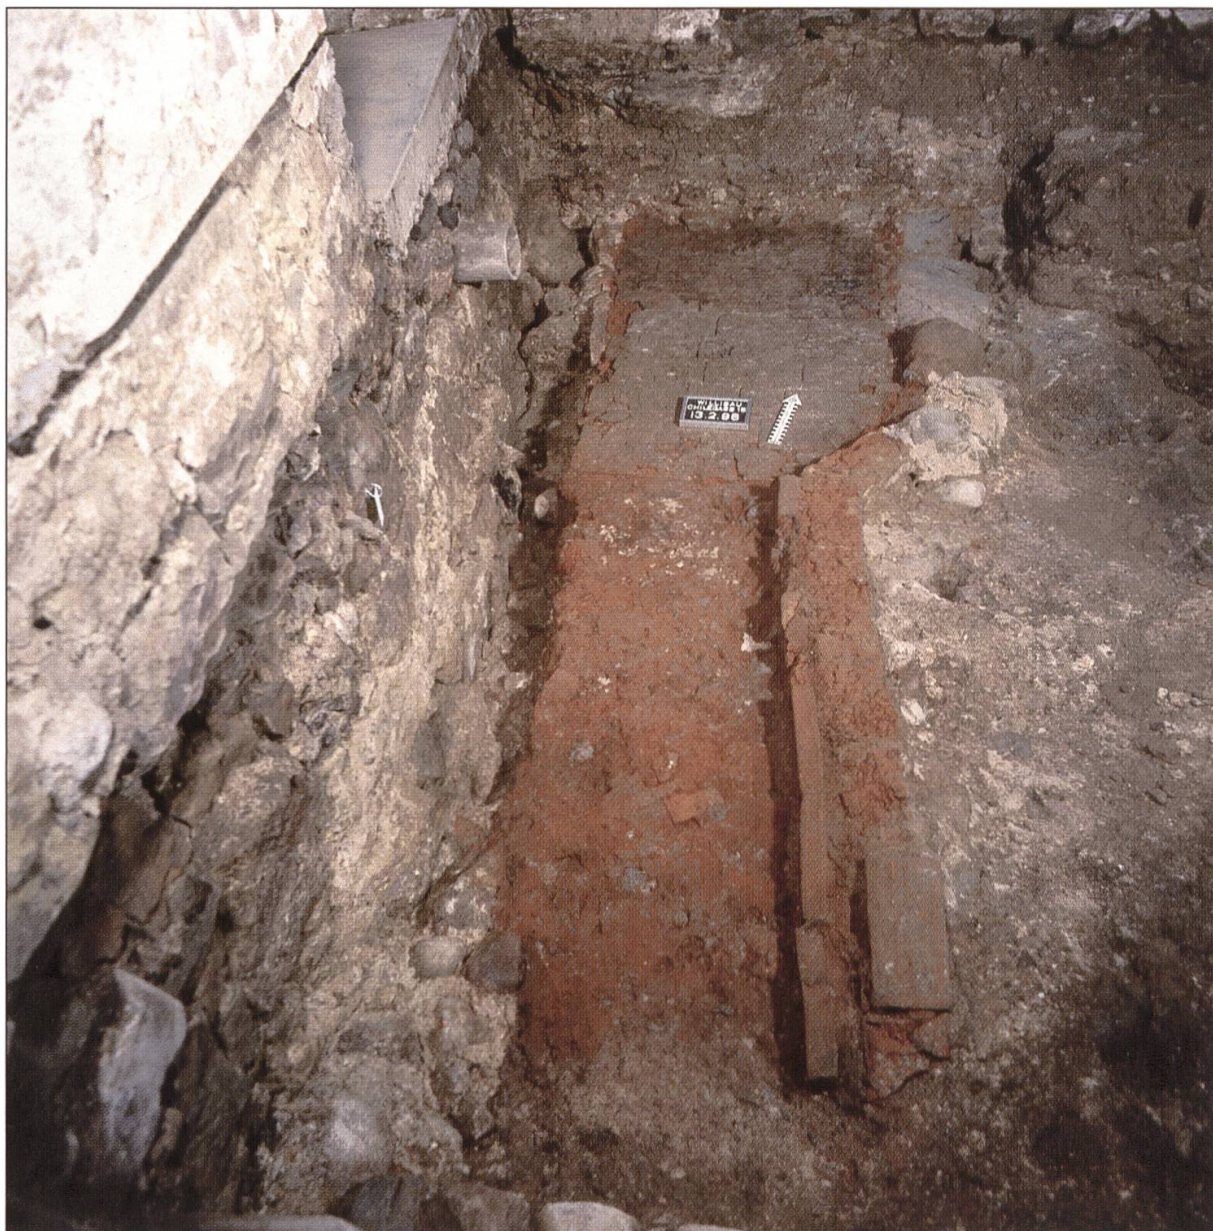
Abbildung 17: Die Überreste der 1704 bestehenden Ofenanlage in der oberen Badestube (Chilegass 15).

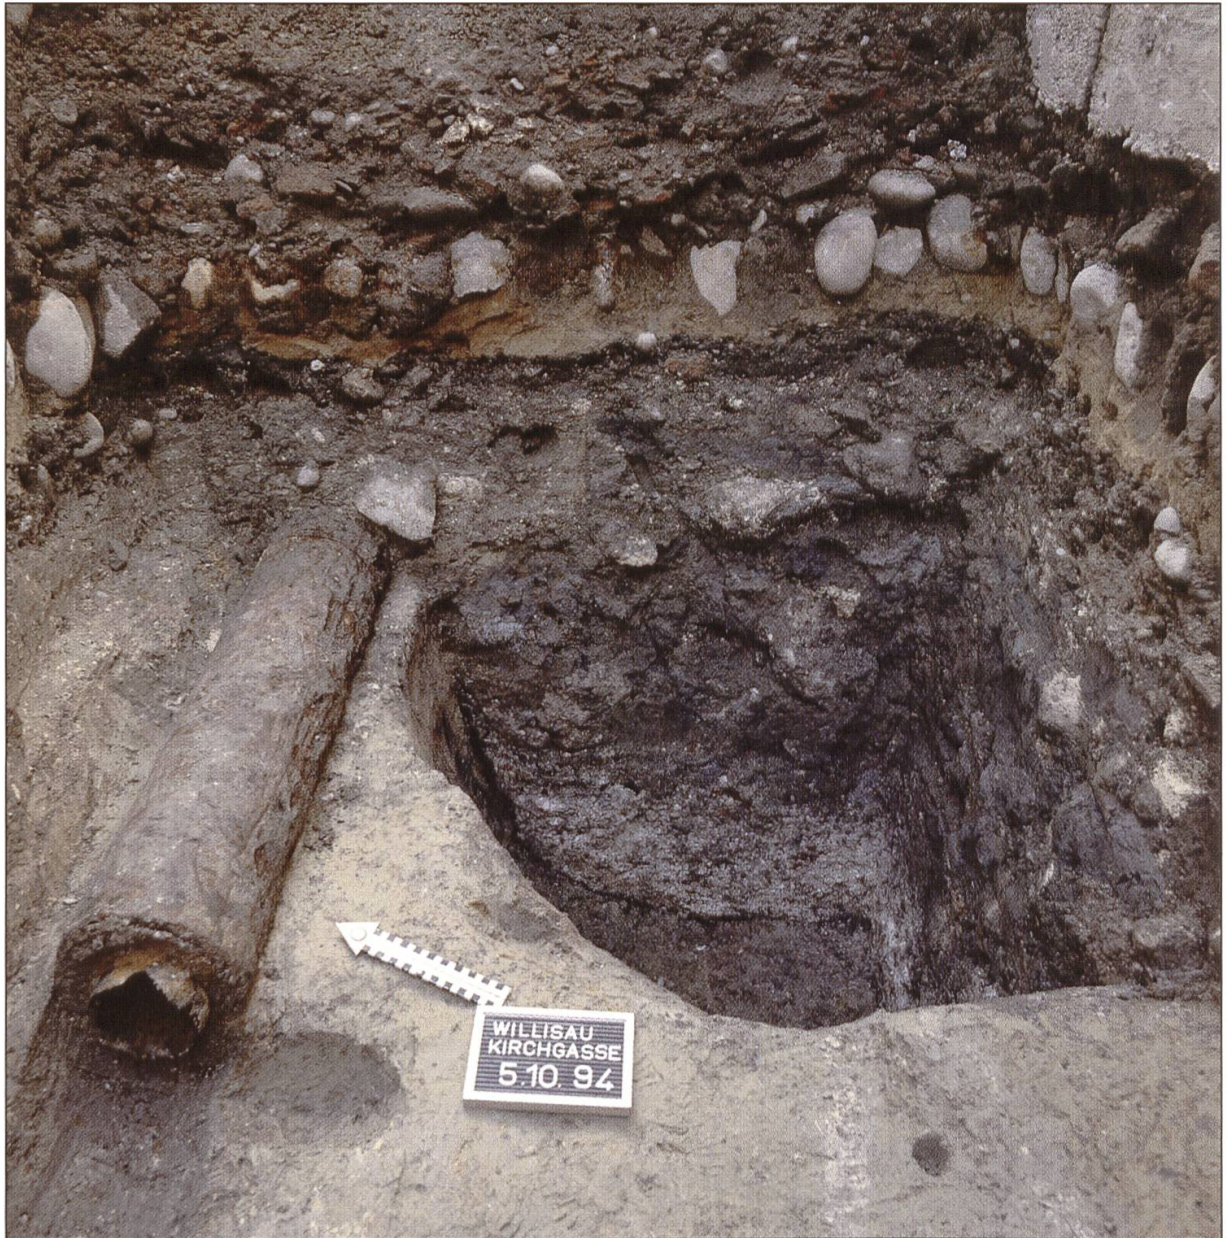
Abbildung 19: Die vor dem Haus Chilegass 15 aufgedeckte Teuchelleitung versorgte den oberen Brunnen der hinteren Gasse mit Wasser.

stiessen wir bei den archäologischen Grabungen auf die hölzernen Leitungen, die aus so genannten Teucheln (*Dünkeln*) zusammengesetzt waren (Abb. 19). Es handelte sich um ein im Untergrund der Gassen eingegrabenes System von geschlossenen Druckleitungen, die mit dem Quellwasser des Schlossrains gespeist wurden. Das ungenutzte Wasser leitete man durch das *Stadtbächli*, zwischen den Häusern als Ehgraben, über
