**Zeitschrift:** Heimatkunde Wiggertal

Artikel: Archäologie in der viermal zerstörten Stadt

# Archäologie in der viermal zerstörten Stadt

Peter Eggenberger

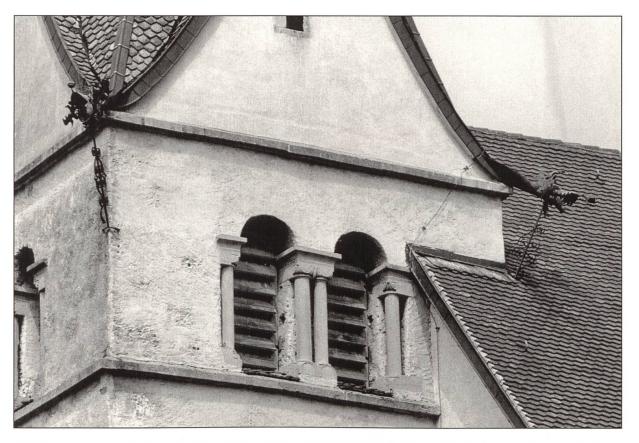
Abbildung 6: Das «romanische» Fenster in der Südmauer des nach dem Brand von 1647 erhöhten Turmes. Die Basis ist mit 1648 datiert.

Von einer ersten, allerdings nur unvollständig erfassten Kirche mit Apsis wissen wir nicht, ob sie im Frühmittelalter oder erst nach der Jahrtausendwende, in romanischer Zeit, entstanden ist (Abb. 5). Erst mit der im 13. Jahrhundert erbauten Anlage, nun mit quadratischem Altarhaus, betreten wir sicheren Boden. Heute hat sich von ihr nur noch der Glockenturm erhalten. Dessen reich gegliederte, romanische Bauplastik weist eine handwerkliche Qualität auf, die in unserer Gegend selten anzutreffen ist. Trotz der Verwendung dieses Baustils muss der Turm und mit ihm die Kirche nicht unbedingt spätestens im frühen 13. Jahrhundert errichtet worden sein. Romanische Stilelemente, darunter auch die zumeist dem 12. Jahrhundert zugewiesenen Würfelkapitelle, wurden nämlich an Kirchtürmen noch bis ins 14. Jahrhundert gebraucht. Daher ist für den Turm und damit auch für die zugehörige Kirche eine Bauzeit nicht auszuschliessen, die sich bis in die 2. Hälfte des 13. Jahrhunderts erstreckt haben könnte. In Willisau verwendete man romanisches Stilgut sogar noch 1648. Damals erhielt der Turm nach einem Brand das heutige Glockengeschoss, dessen Fenster denjenigen des 13. Jahrhunderts sehr ähnlich sind (Abb. 6).

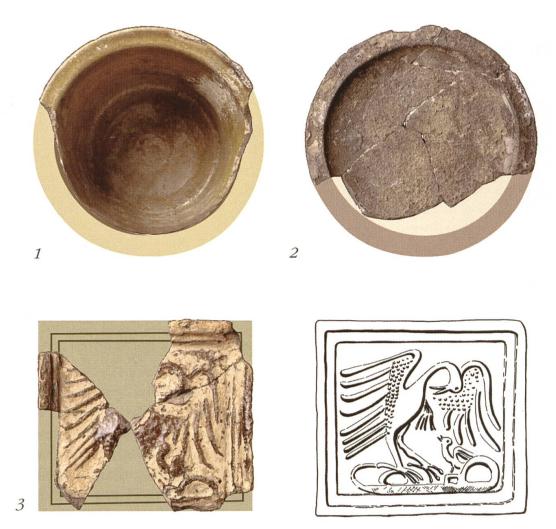
Abbildung 7: Ofenkeramik des 14. Jahrhunderts aus der 1471 abgebrannten Stadt Willisau. Wie der Name sagt, sind die Becher- bzw. die Napfkacheln becher- oder napfförmig (1). Sie wurden in einen Lehmkörper gesetzt, sodass der breite Rand und die mehr oder weniger tiefe Mulde sichtbar waren. War die Innenseite nicht roh belassen, sondern glasiert, verlieh der olivgrüne oder gelbfarbene, glänzende Farbton den Kacheln eine schmückende Komponente. Diese Formen der Kacheln wurden im 14. Jahrhundert weiter entwickelt, indem man die Becher- bzw. Napföffnung mit einem Teller abdeckte (2, Tellerkachel). Der Zylinder des Bechers/Napfes – ohne Boden – entwickelte sich zum Tubus (Röhrenstück), der in den Ofenmantel gesetzt wurde und unsichtbar blieb. Schliesslich ersetzte man den Teller ab der 2. Hälfte des 14. Jahrhunderts durch ein rechteckiges oder quadratisches Blatt. Die Oberfläche dieser grossflächigen Blattkacheln wurde mit Mustern und Bildern verziert, die man mit einem Model (Negativ des Kachelreliefs) als Relief in den weichen Ton presste. Auf unserer Blattkachel (3) ist ein Pelikan erkennbar, der sich – als Symbol der Opferbereitschaft Christi – die Brust aufreisst, um mit seinem Blut die Jungen zu ernähren. Daneben ist ein entsprechendes Beispiel aus der Burg Schenkon LU abgebildet.

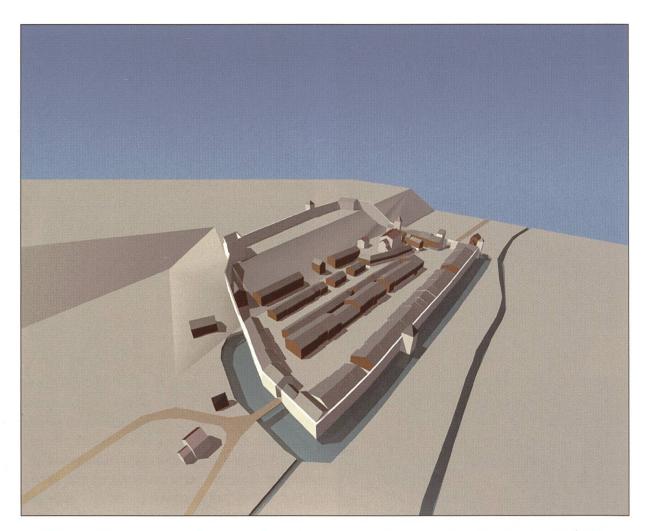
Abbildung 13: Rekonstruktion der mittelalterlichen Stadtanlage, 14./15. Jahrhundert. Von Nordosten gesehen.

Bis weit in die Neuzeit hinein wies die Stadtanlage eine ländliche Gestalt auf (Abb. 2, Abb. 13). Zwei Gassen, die *vor-*

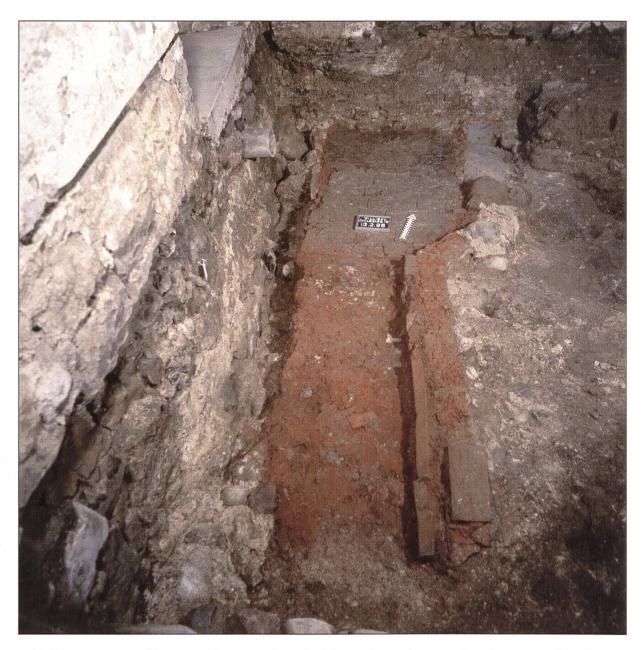
Abbildung 17: Die Überreste der 1704 bestehenden Ofenanlage in der oberen Badestube (Chilegass 15).

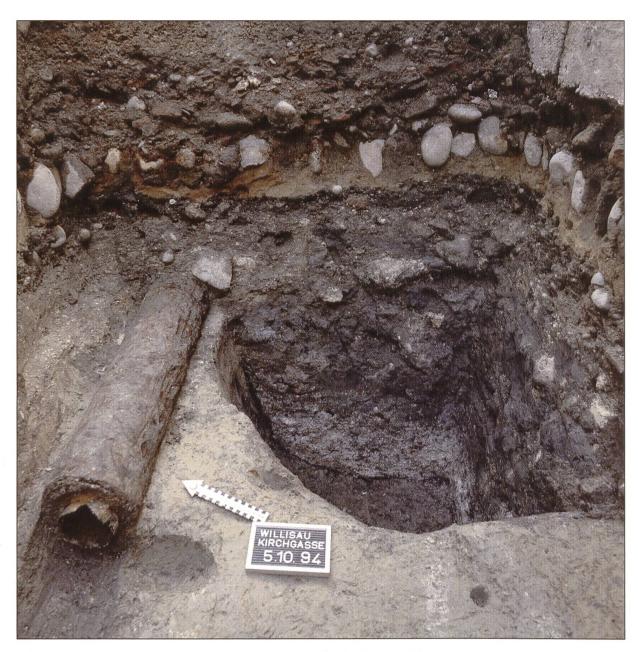
Abbildung 19: Die vor dem Haus Chilegass 15 aufgedeckte Teuchelleitung versorgte den oberen Brunnen der hinteren Gasse mit Wasser.

stiessen wir bei den archäologischen Grabungen auf die hölzernen Leitungen, die aus so genannten Teucheln (Dünkeln) zusammengesetzt waren (Abb. 19). Es handelte sich um ein im Untergrund der Gassen eingegrabenes System von geschlossenen Druckleitungen, die mit dem Quellwasser des Schlossrains gespeist wurden. Das ungenutzte Wasser leitete man durch das Stadtbächli, zwischen den Häusern als Ehgraben, über

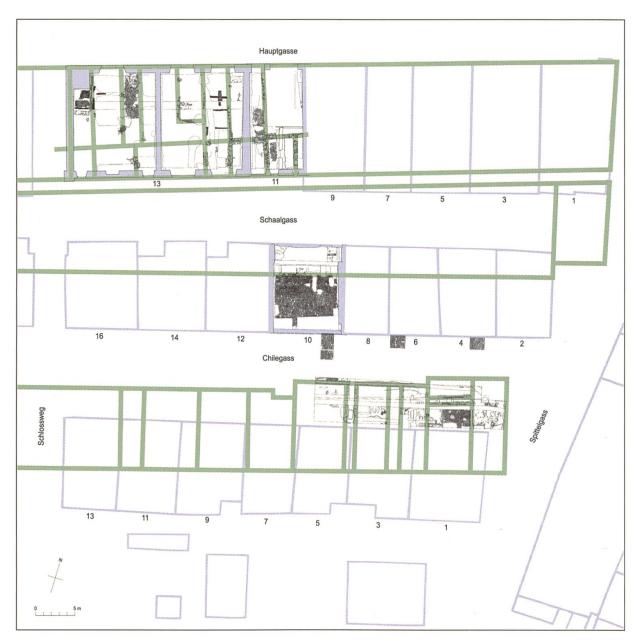
Abbildung 21: Die Grabungen im Rathaus (Hauptgasse 13) und im Haus Hauptgasse 11 (oben), im Haus Chilegass 10 (Mitte) und in der Chilegass, vor den Häusern Chilegass 1, 3 und 5 (unten; die Häuser sind mit den heutigen Hausnummern bezeichnet). Bis 1704 war die südliche Häuserzeile der vorderen Gasse von der nördlichen Häuserreihe der hinteren Gasse nur durch einen schmalen Ehgraben getrennt. Diese Situation änderte nach dem Brand von 1704, als zwischen den beiden Häuserzeilen die Schaalgass geöffnet und die hintere Gasse nach Süden verlegt wurde. Sie wird heute Chilegass genannt.

Trotz den drei Zerstörungen von 1375, 1386 und 1471 änderte das Stadtbild in Mittelalter und Neuzeit wenig, und auch nach dem Brand von 1704 schimmerte die ursprüngliche Stadtanlage immer noch durch. Obschon die archäologischen Untersuchungen zeigten, dass beim jeweiligen Wiederaufbau die neuen Gebäude bezüglich ihres vorherigen Standortes teils leicht verschoben aufgestellt worden sind, können die alten Parzellen durchaus mit den heute gebräuchlichen Hausnummern bezeichnet werden (Abb. 21).

und luftigen», neuzeitlichen Planstadt. Um die teils eng zusammenstehenden Häuserzeilen zu trennen, wurde die hintere Gasse verlegt, womit die heutige Chilegass entstand, und zwischen den Häuserreihen der Hauptgasse und Chilegass die Schaalgass geschaffen. Zudem mussten die Häuser in einheitlicher Baulinie aufgestellt werden. Die Überreste der bis 1704 bestehenden Gasse und der Gebäude, welche diese beiderseits säumten, kamen in der flächigen Grabung der Chilegass und in derjenigen im Haus Chilegass 10 zum Vorschein (Abb. 21).
