Zeitschrift: Heimatkunde Wiggertal
Herausgeber: Heimatvereinigung Wiggertal
Band: 61 (2003)

Artikel: Archäologie in der viermal zerstörten Stadt
Autor: Eggenberger, Peter
DOI: <https://doi.org/10.5169/seals-719084>

Archäologie in der viermal zerstörten Stadt

Peter Eggenberger

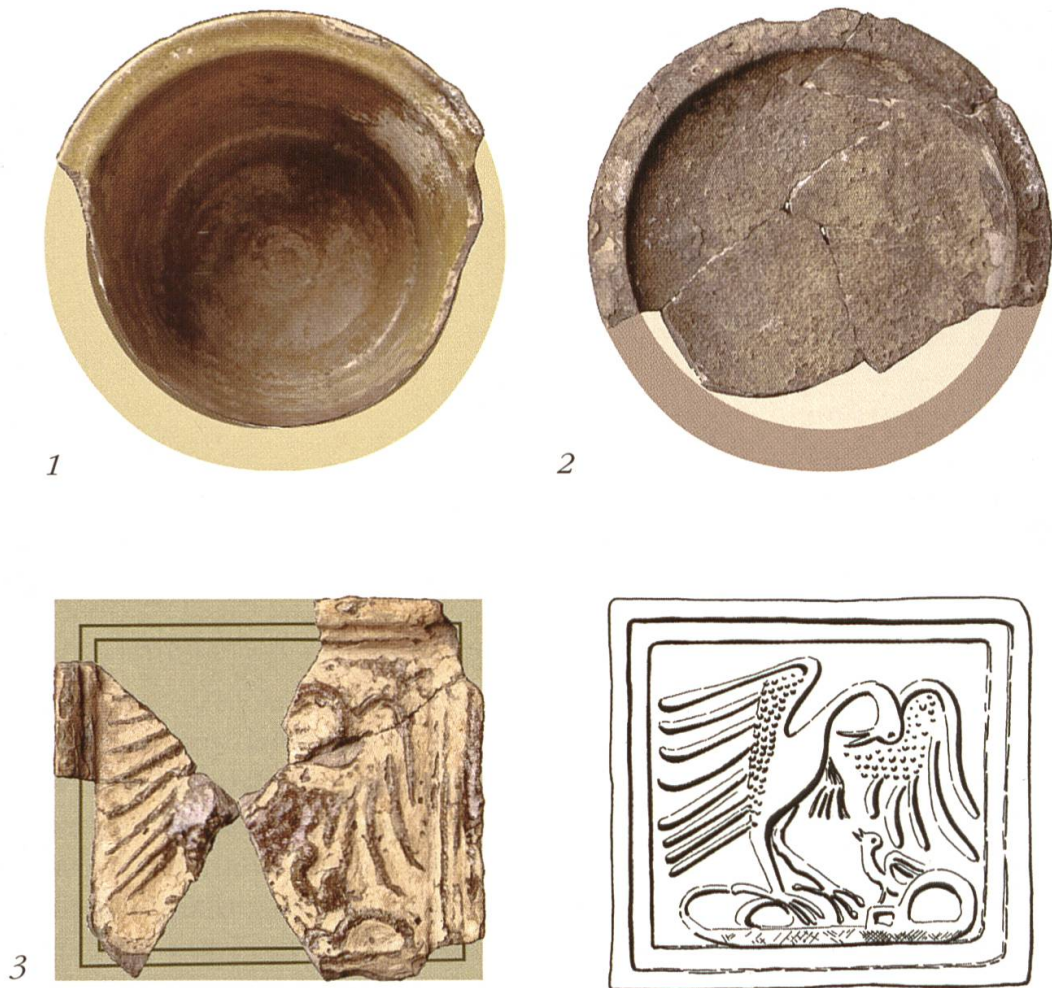
Abbildung 7: Ofenkeramik des 14. Jahrhunderts aus der 1471 abgebrannten Stadt Willisau. Wie der Name sagt, sind die Becher- bzw. die Napfkacheln becher- oder napfförmig (1). Sie wurden in einen Lehmkörper gesetzt, sodass der breite Rand und die mehr oder weniger tiefe Mulde sichtbar waren. War die Innenseite nicht roh belassen, sondern glasiert, verlieh der olivgrüne oder gelbfarbene, glänzende Farbton den Kacheln eine schmückende Komponente. Diese Formen der Kacheln wurden im 14. Jahrhundert weiter entwickelt, indem man die Becher- bzw. Napföffnung mit einem Teller abdeckte (2, Tellerkachel). Der Zylinder des Bechers/Napfes – ohne Boden – entwickelte sich zum Tubus (Röhrenstück), der in den Ofenmantel gesetzt wurde und unsichtbar blieb. Schliesslich ersetzte man den Teller ab der 2. Hälfte des 14. Jahrhunderts durch ein rechteckiges oder quadratisches Blatt. Die Oberfläche dieser grossflächigen Blattkacheln wurde mit Mustern und Bildern verziert, die man mit einem Model (Negativ des Kachelreliefs) als Relief in den weichen Ton presste. Auf unserer Blattkachel (3) ist ein Pelikan erkennbar, der sich – als Symbol der Opferbereitschaft Christi – die Brust aufreisst, um mit seinem Blut die Jungen zu ernähren. Daneben ist ein entsprechendes Beispiel aus der Burg Schenkon LU abgebildet.
