Zeitschrift: Heimatkunde Wiggertal
Herausgeber: Heimatvereinigung Wiggertal
Band: 61 (2003)

Artikel: Archäologie in der viermal zerstörten Stadt
Autor: Eggenberger, Peter
DOI: <https://doi.org/10.5169/seals-719084>

Archäologie in der viermal zerstörten Stadt

Peter Eggenberger

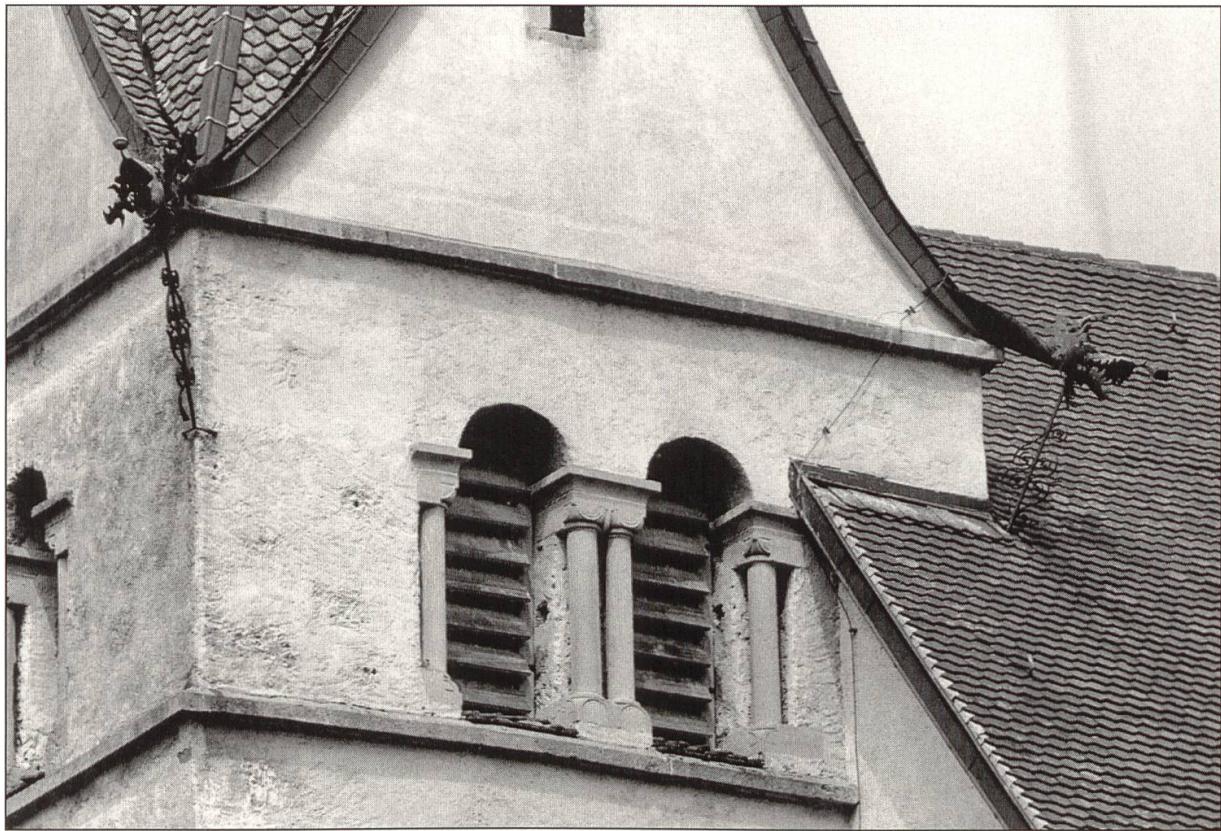
Abbildung 6: Das «romanische» Fenster in der Südmauer des nach dem Brand von 1647 erhöhten Turmes. Die Basis ist mit 1648 datiert.

Von einer ersten, allerdings nur unvollständig erfassten Kirche mit Apsis wissen wir nicht, ob sie im Frühmittelalter oder erst nach der Jahrtausendwende, in romanischer Zeit, entstanden ist (Abb. 5). Erst mit der im 13. Jahrhundert erbauten Anlage, nun mit quadratischem Altarhaus, betreten wir sicheren Boden. Heute hat sich von ihr nur noch der Glockenturm erhalten. Dessen reich gegliederte, romanische Bauplastik weist eine handwerkliche Qualität auf, die in unserer Gegend selten anzutreffen ist. Trotz der Verwendung dieses Baustils muss der Turm und mit ihm die Kirche nicht unbedingt spätestens im frühen 13. Jahrhundert errichtet worden sein. Romanische Stilelemente, darunter auch die zumeist dem 12. Jahrhundert zugewiesenen Würfelkapitelle, wurden nämlich an Kirchtürmen noch bis ins 14. Jahrhundert gebraucht. Daher ist für den Turm und damit auch für die zugehörige Kirche eine Bauzeit nicht auszuschliessen, die sich bis in die 2. Hälfte des 13. Jahrhunderts erstreckt haben könnte. In Willisau verwendete man romantisches Stilgut sogar noch 1648. Damals erhielt der Turm nach einem Brand das heutige Glockengeschoss, dessen Fenster denjenigen des 13. Jahrhunderts sehr ähnlich sind (Abb. 6).

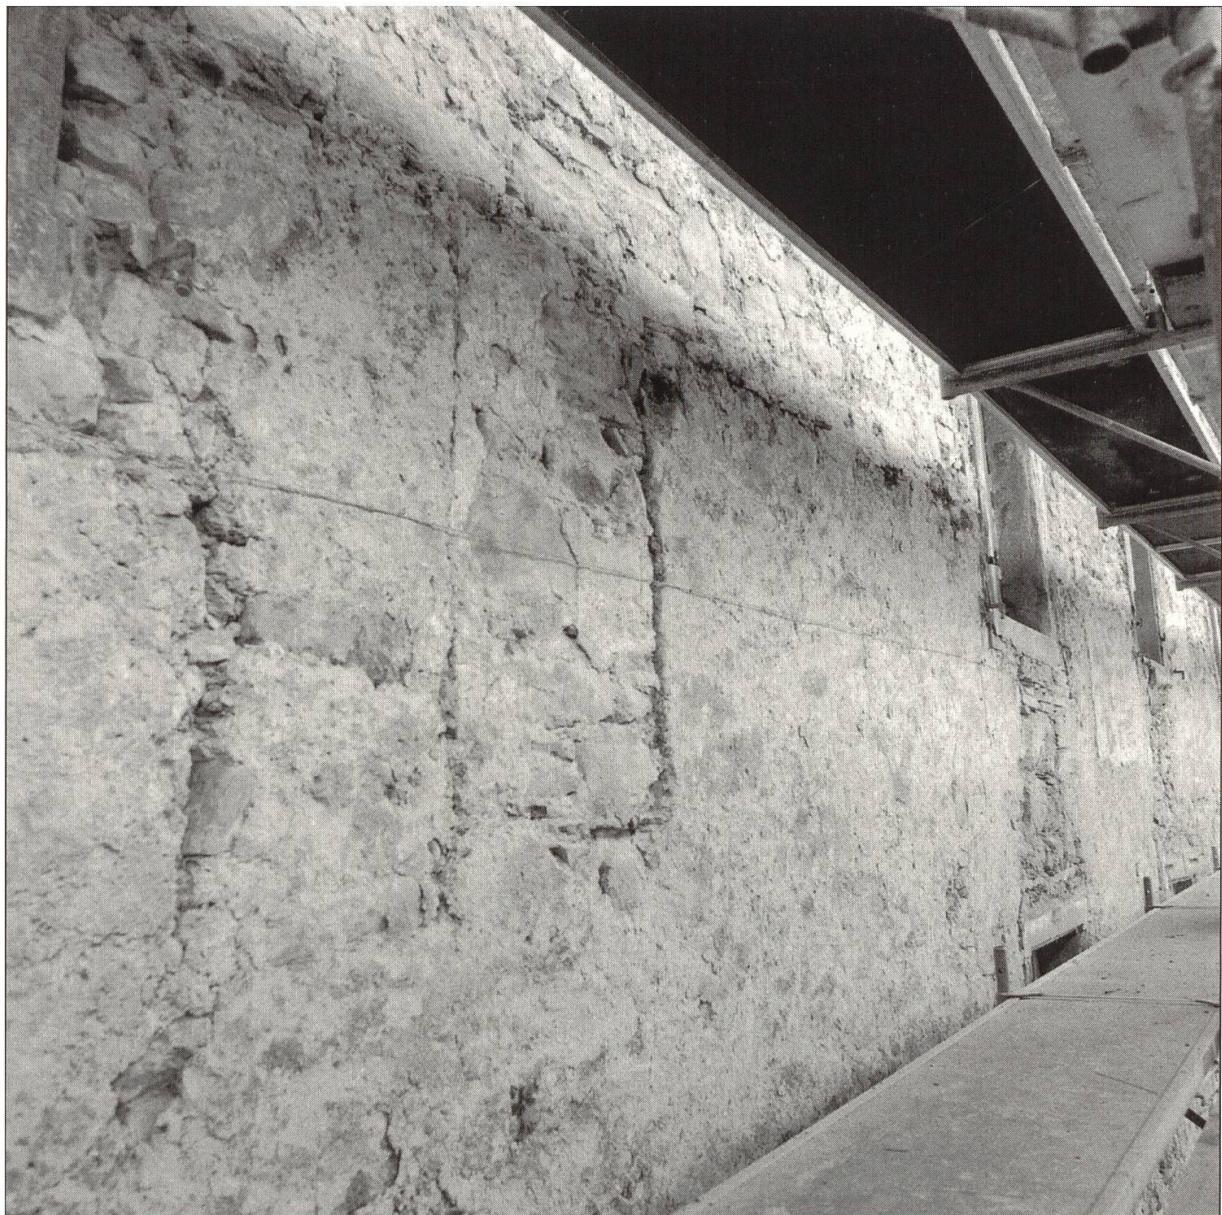
Abbildung 14: Westfassade des Hauses Obertor 2 (Wirtschaft Zum Sternen), das gegen die westliche Wehrmauer gelehnt ist. Zehn Meter über dem Boden, im Bereich der Fenster des dritten Obergeschosses, haben sich noch Zinnen der Wehrmauer erhalten, die ursprünglich offen waren und durch die der angreifende Feind beschossen werden konnte.

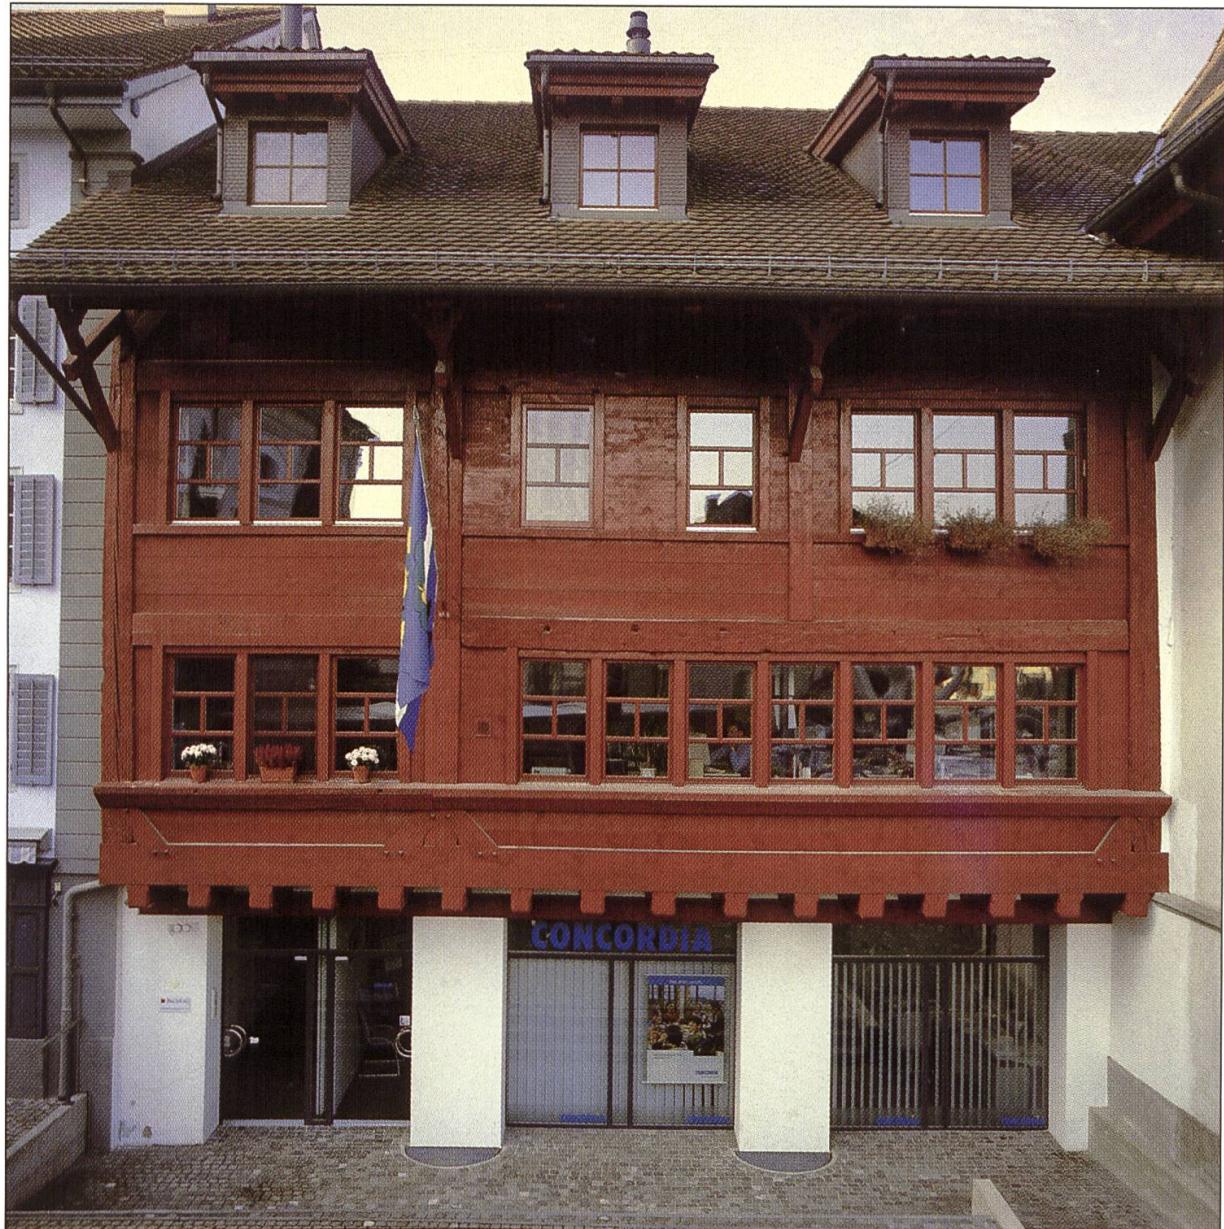
Abbildung 16: Das restaurierte Haus Müligass 2 von 1471/72.

bar. Die Stadtborg des Stadtherrn, die in der südöstlichen Ecke der Ringmauer, am ansteigenden Schlossrain, stand, wird eines der wenigen vollständig aus Stein bestehenden Bauwerke gewesen sein. Sie war aber schon im 15. Jahrhundert nicht mehr bewohnt und begann allmählich zu zerfallen. Ihre Fundamente werden derzeit ausgegraben. Eines der weiteren herrschaftlichen Häuser, das seit der ersten Hälfte des 14. Jahrhunderts an der Mühlgass 2, beim oberen Tor, stand, konnte archäologisch untersucht werden. Sowohl 1375 als auch 1386 wurde es zerstört, jedoch immer wieder in ähnlicher Gestalt aufgebaut. Zu jeder Zeit bestanden seine beiden Obergeschosse zwar ebenfalls aus Holz, doch war das Erdgeschoss im Gegensatz zu den einfacheren Bauten gemauert. 1386 erhielt es sogar einen Turm, der dem Schutz des oberen Tores diente, das damals näher bei diesem Haus lag als heute (Abb. 15). In dieser Zeit dürfte das Haus Mühlgass 2 als Wohnsitz eines herrschaftlichen Beamten gedient haben. Nach dem Brand von 1471 wurde es abermals neu errichtet; in dieser Form hat es bis heute überlebt (Abb. 16).

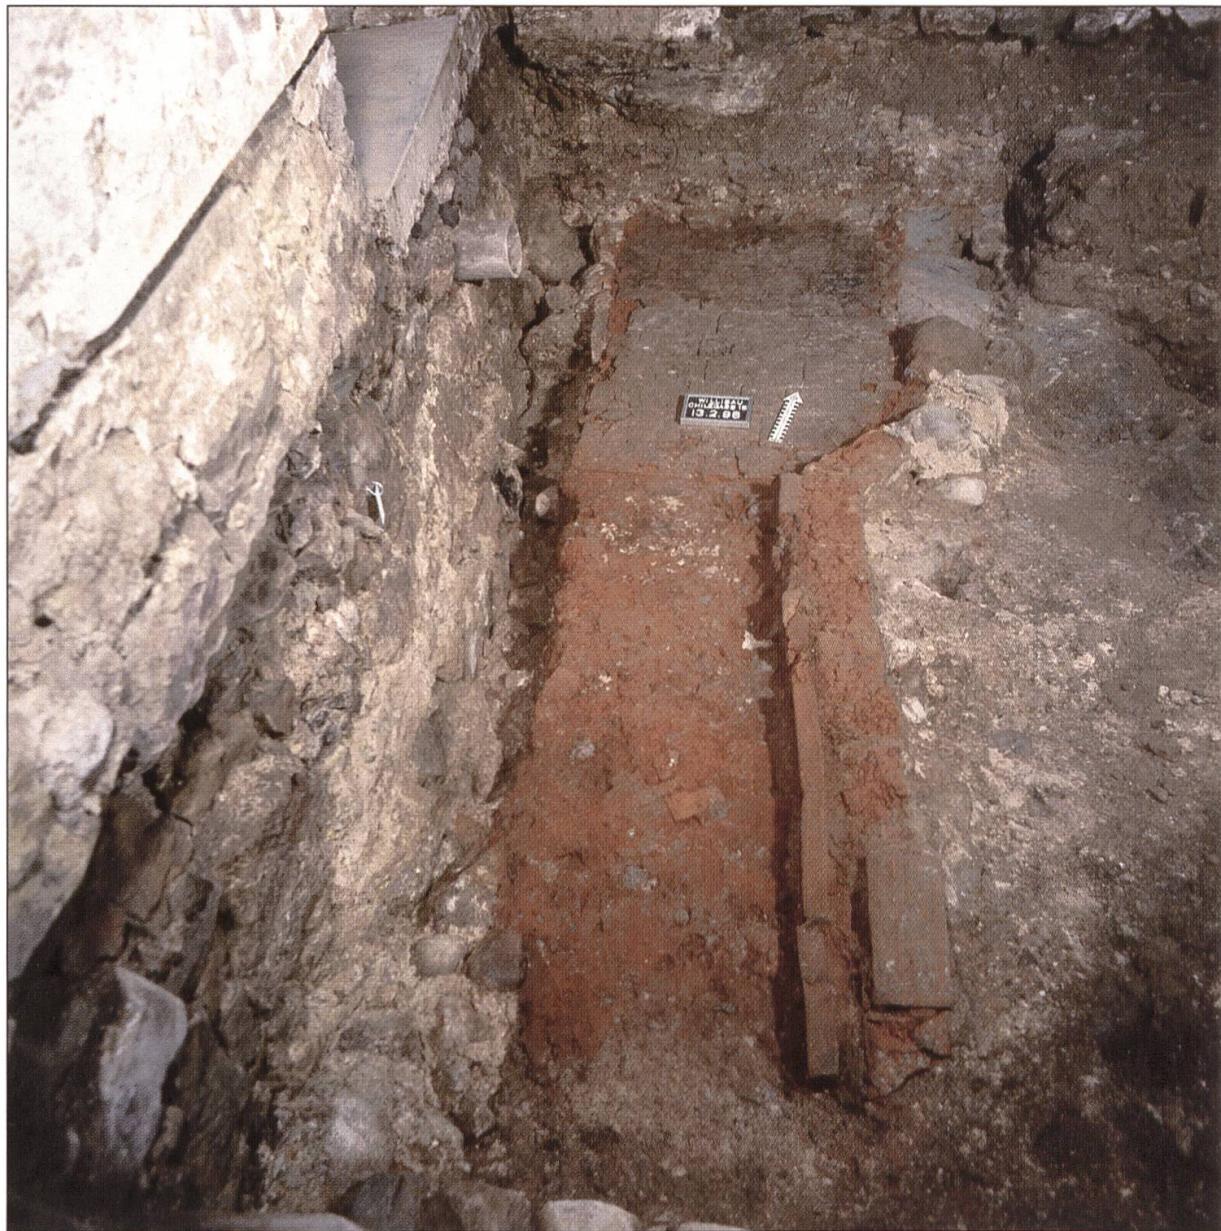
Abbildung 17: Die Überreste der 1704 bestehenden Ofenanlage in der oberen Badestube (Chilegass 15).

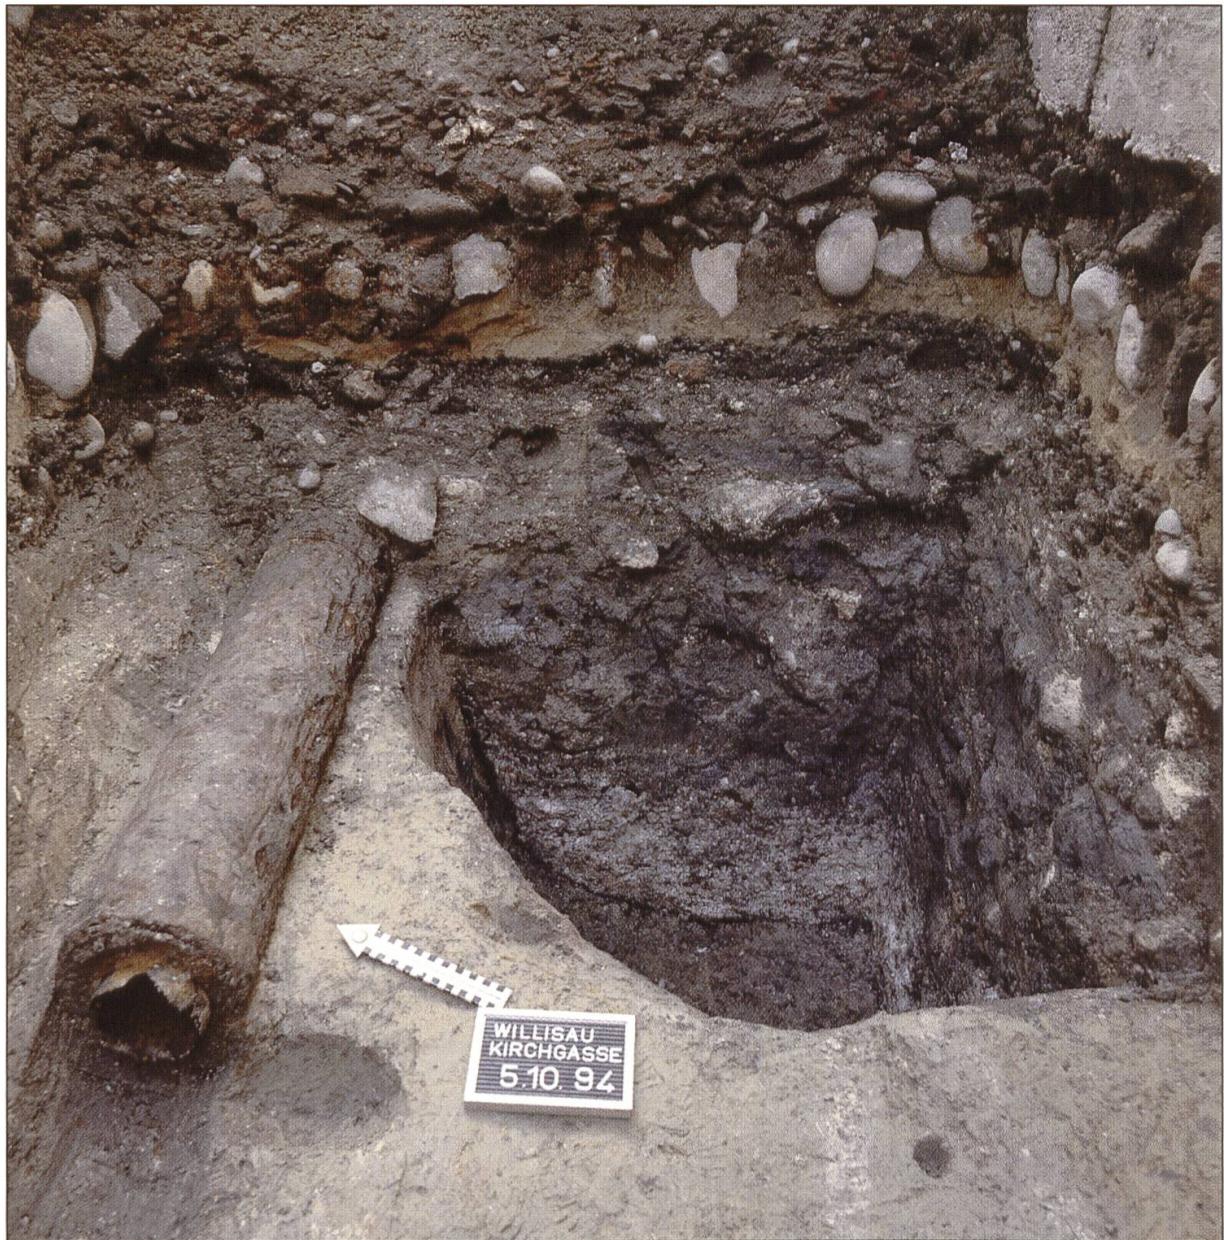
Abbildung 19: Die vor dem Haus Chilegass 15 aufgedeckte Teuchelleitung versorgte den oberen Brunnen der hinteren Gasse mit Wasser.

stissen wir bei den archäologischen Grabungen auf die hölzernen Leitungen, die aus so genannten Teucheln (*Dünkeln*) zusammengesetzt waren (Abb. 19). Es handelte sich um ein im Untergrund der Gassen eingegrabenes System von geschlossenen Druckleitungen, die mit dem Quellwasser des Schlossrains gespeist wurden. Das ungenutzte Wasser leitete man durch das *Stadtbachli*, zwischen den Häusern als Ehgraben, über

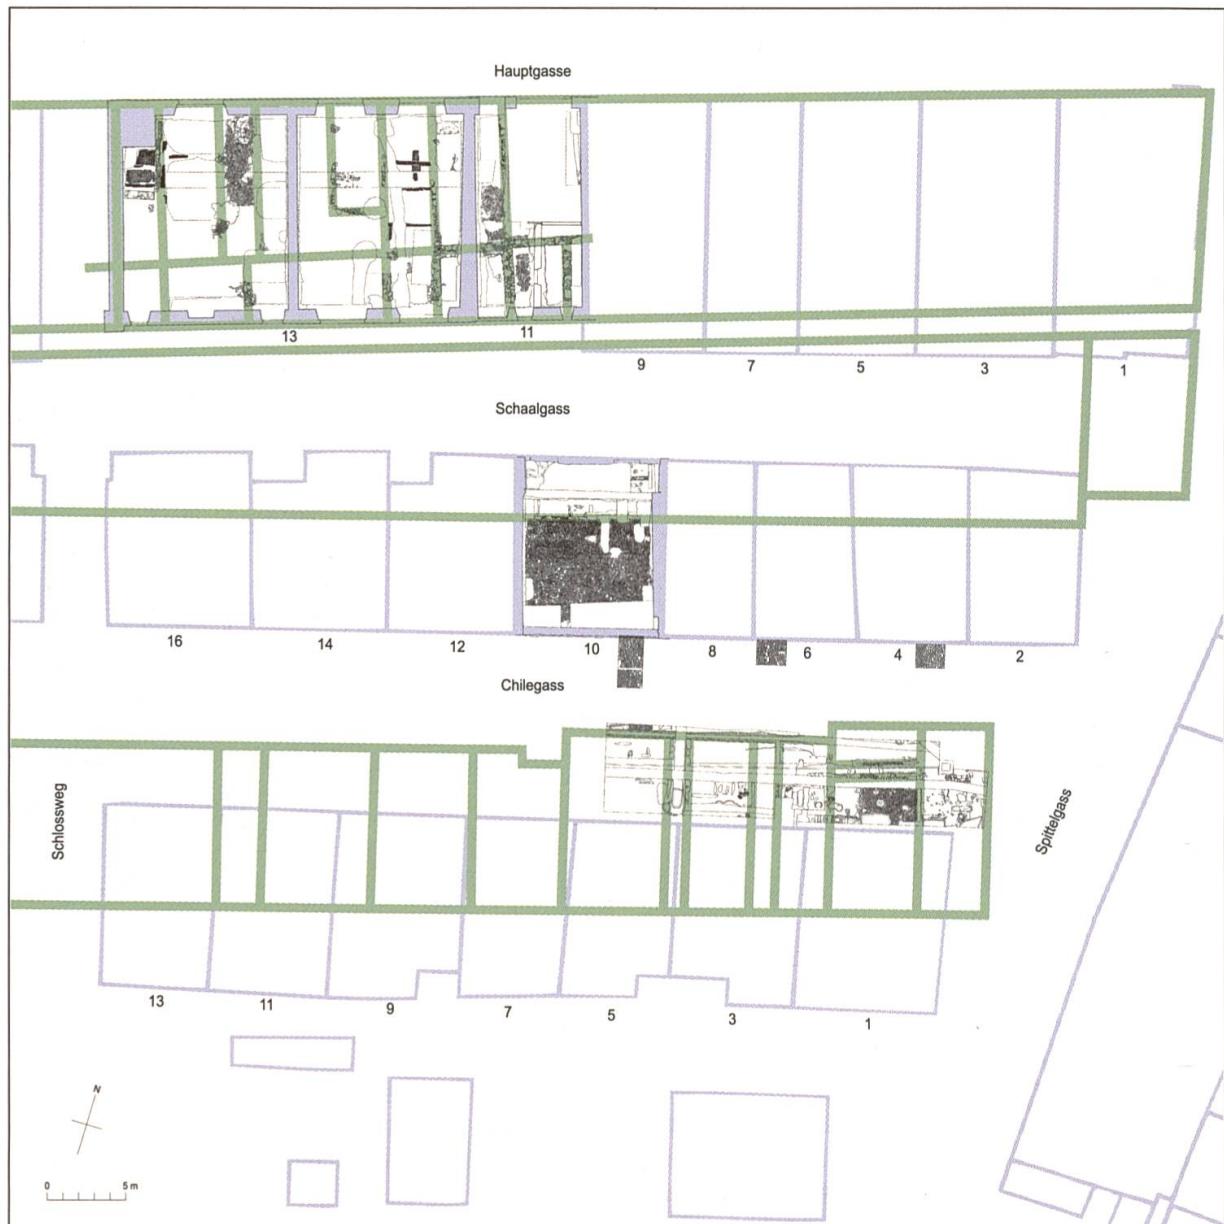
Abbildung 21: Die Grabungen im Rathaus (Hauptgasse 13) und im Haus Hauptgasse 11 (oben), im Haus Chilegass 10 (Mitte) und in der Chilegass, vor den Häusern Chilegass 1, 3 und 5 (unten; die Häuser sind mit den heutigen Hausnummern bezeichnet). Bis 1704 war die südliche Häuserzeile der vorderen Gasse von der nördlichen Häuserreihe der hinteren Gasse nur durch einen schmalen Ehgraben getrennt. Diese Situation änderte nach dem Brand von 1704, als zwischen den beiden Häuserzeilen die Schaalgaß geöffnet und die hintere Gasse nach Süden verlegt wurde. Sie wird heute Chilegass genannt.

Trotz den drei Zerstörungen von 1375, 1386 und 1471 änderte das Stadtbild in Mittelalter und Neuzeit wenig, und auch nach dem Brand von 1704 schimmerte die ursprüngliche Stadtanlage immer noch durch. Obschon die archäologischen Untersuchungen zeigten, dass beim jeweiligen Wiederaufbau die neuen Gebäude bezüglich ihres vorherigen Standortes teils leicht verschoben aufgestellt worden sind, können die alten Parzellen durchaus mit den heute gebräuchlichen Hausnummern bezeichnet werden (Abb. 21).

und luftigen», neuzeitlichen Planstadt. Um die teils eng zusammenstehenden Häuserzeilen zu trennen, wurde die hintere Gasse verlegt, womit die heutige Chilegass entstand, und zwischen den Häuserreihen der Hauptgasse und Chilegass die Schaalgass geschaffen. Zudem mussten die Häuser in einheitlicher Baulinie aufgestellt werden. Die Überreste der bis 1704 bestehenden Gasse und der Gebäude, welche diese beiderseits säumten, kamen in der flächigen Grabung der Chilegass und in derjenigen im Haus Chilegass 10 zum Vorschein (Abb. 21).
