Artikel: Zur Untersuchung des Willisauer Chileplatzes
Autor: Künig, Fabian
DOI: <https://doi.org/10.5169/seals-718819>

Zur Untersuchung des Willisauer Chileplatzes

Fabian Küng

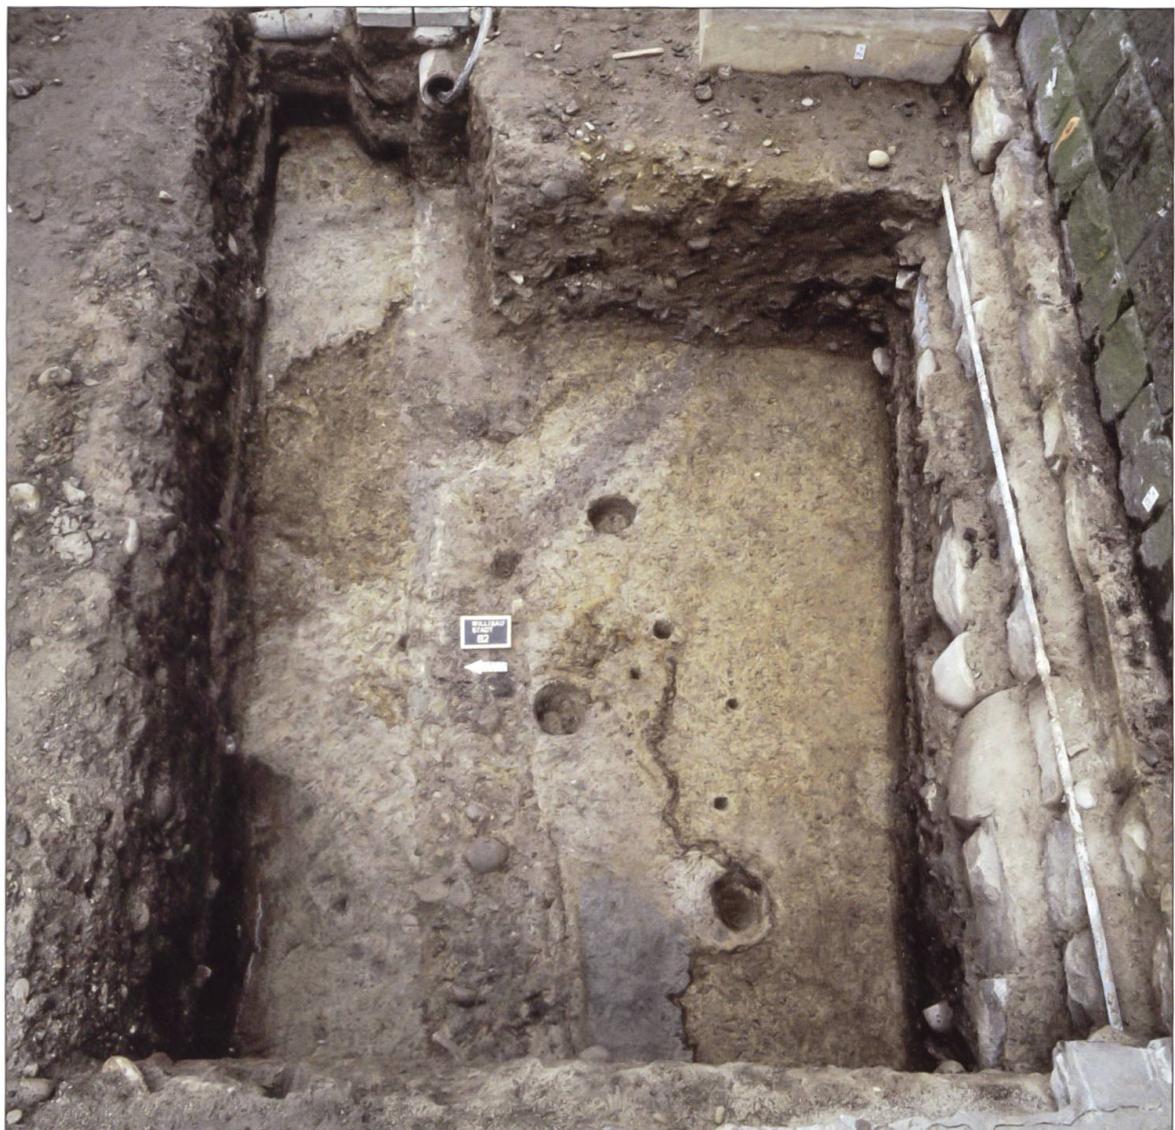
Am Fuss der Kirchhofmauer zeichnen sich in einer Grabungsfläche von 1995 verschiedene Pfosten- und Staketenlöcher ab, welche von der Besiedlung Willisau vor der Stadtgründung zeugen.

Die aktuelle Grabung lag in unmittelbarer Nachbarschaft einer im Zuge der Gassensanierung 1995 untersuchten Fläche. Am Fuss der Kirchenterrasse konnten damals Pfostengruben doku-

mentiert werden, welche von einem vorstädtischen Holzgebäude stammen könnten. In der Grabungsfläche von 2012 stiess man nun nicht, wie man annehmen konnte, auf weitere Gebäudereste, sondern auf eine intensiv genutzte Freifläche innerhalb des Dorfes Willisau, wohl einen Hofbereich, wie er für viele Liegenschaften im vorstädtischen Willisau angenommen werden darf. Unzählige Gruben, darunter eine mit Holzkohle und verbranntem Ofenlehm verfüllte Werkgrube, belegen lebhafte handwerkliche Tätigkeit auf dem Grundstück im Dorfzentrum. Holzabfälle zeugen von der Holzbearbeitung, Schlachtabfälle von einer Metzgerei und entsorgte Eisenschlacke von einer im Umfeld des Chileplatzes gelegenen Schmiede.

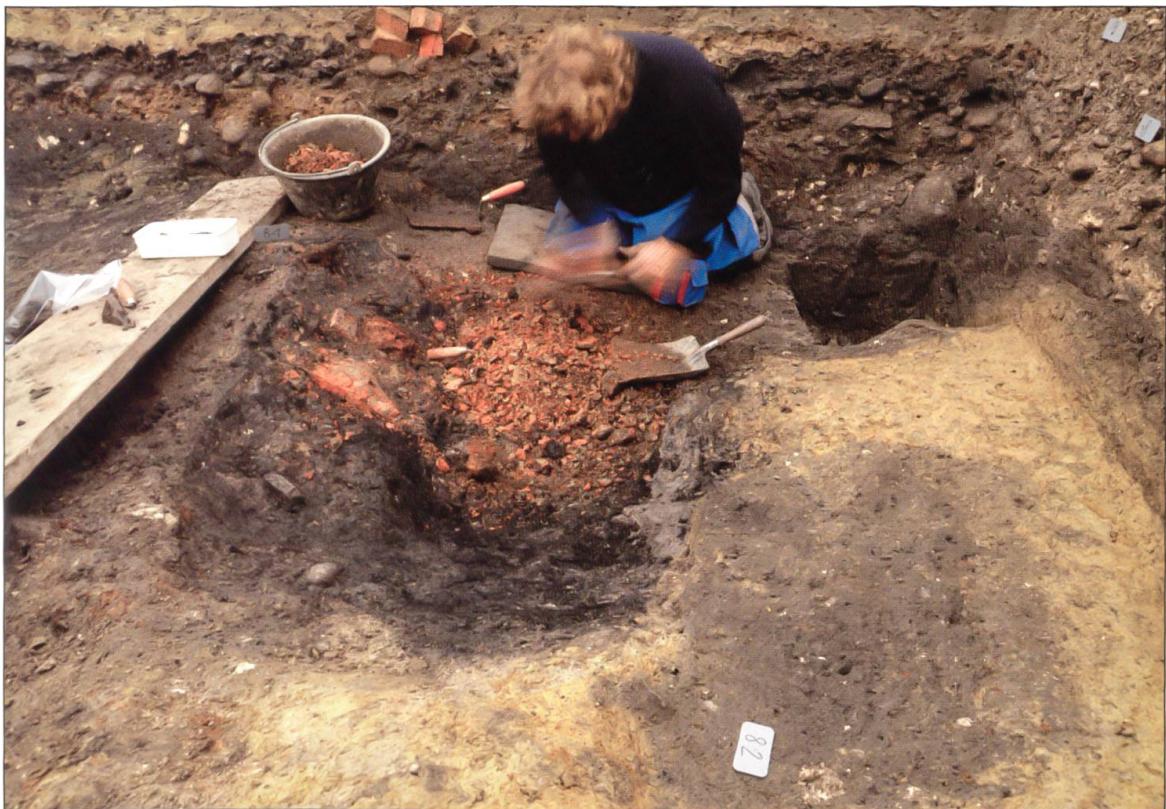
Freilegen einer mit Brandresten verfüllten Werkgrube unter dem Chileplatz: Zahlreiche Bodeneingriffe zeugen von intensiver handwerklicher Tätigkeit im vor der Stadtgründung bestehenden Dorf Willisau.

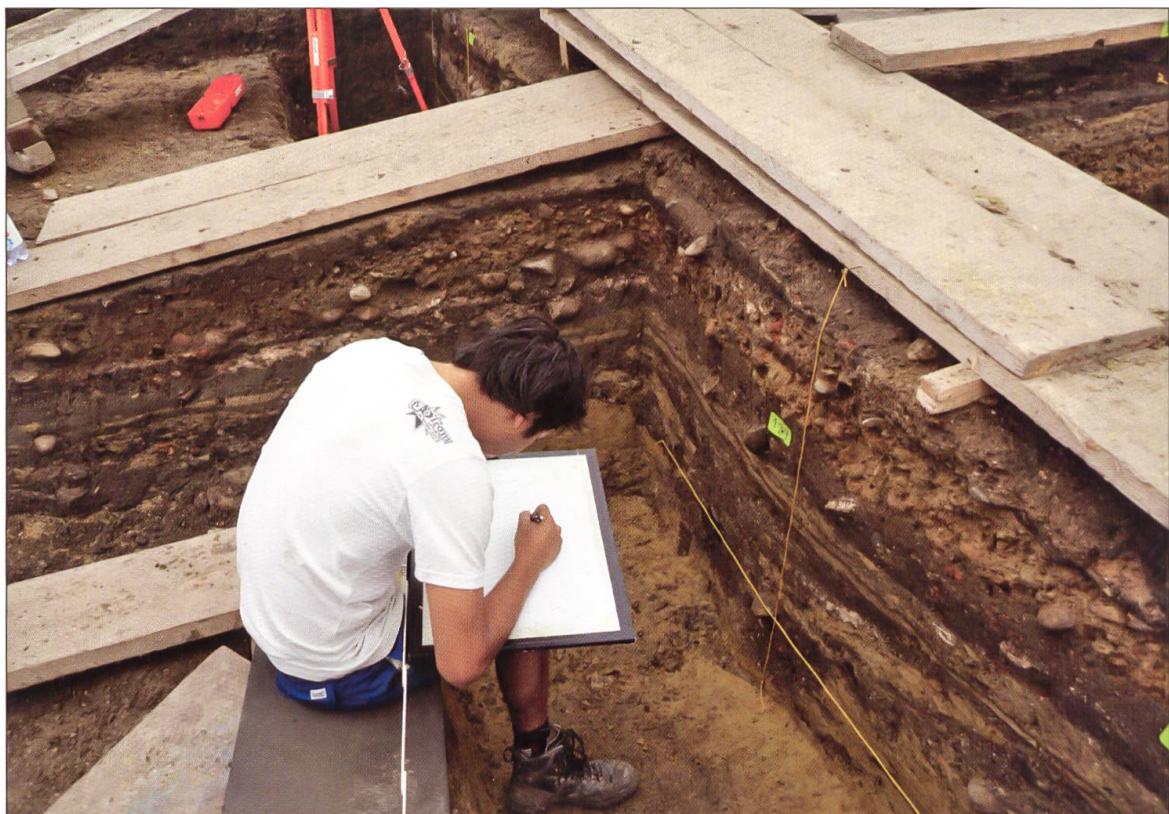
Dokumentation der komplexen archäologischen Strukturen am Chileplatz. Die hier sichtbare reiche Schichtabfolge spiegelt mehrere Hundert Jahre Willisauer Geschichte. Zum grössten Teil stammt sie vom vorstädtischen Dorf Willisau. Foto Kantonsarchäologie Luzern

Die Erdschichten, die sich während der langen Nutzungsgeschichte in diesem gewerblich geprägten Hof abgelagert hatten, boten bei der Grabung ein beeindruckendes Bild (Vergleiche Abbildung Seite 190). Wegen des beschränkten Ausschnittes war eine konkrete Interpretation der komplexen archäologischen Spuren jedoch nicht abschließend möglich.
