Zeitschrift: Heimatkunde Wiggertal
Herausgeber: Heimatvereinigung Wiggertal
Band: 71 (2014)

Zur Untersuchung des Willisauer Chileplatzes

Fabian Küng

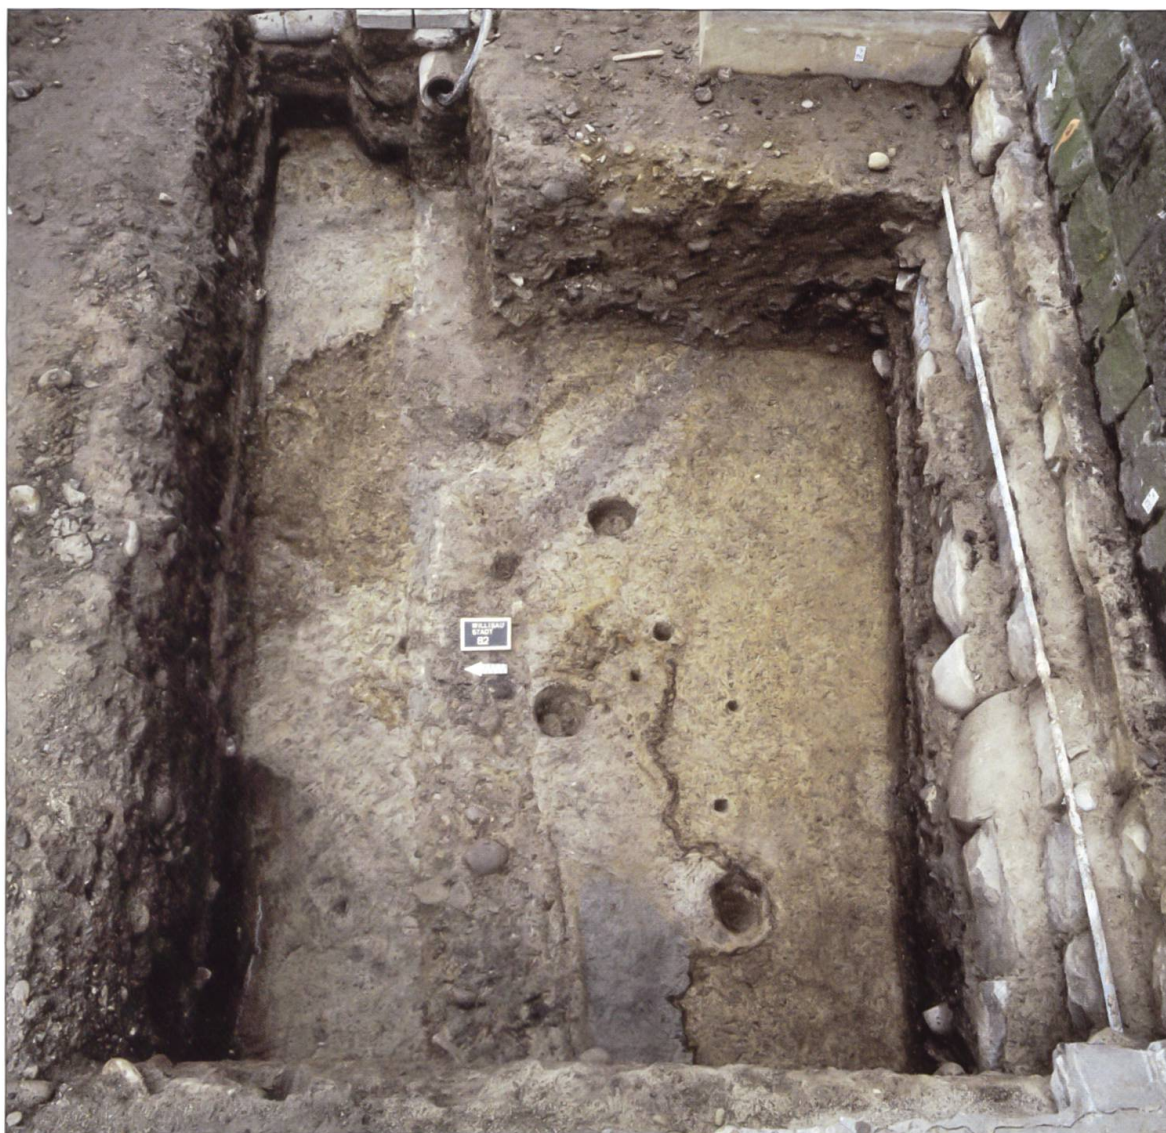
Am Fuss der Kirchhofmauer zeichnen sich in einer Grabungsfläche von 1995 verschiedene Pfosten- und Staketenlöcher ab, welche von der Besiedlung Willisaus vor der Stadtgründung zeugen.

Die aktuelle Grabung lag in unmittelbarer Nachbarschaft einer im Zuge der Gassensanierung 1995 untersuchten Fläche. Am Fuss der Kirchenterrasse konnten damals Pfostengruben doku-

mentiert werden, welche von einem vorstädtischen Holzgebäude stammen könnten. In der Grabungsfläche von 2012 stiess man nun nicht, wie man annehmen konnte, auf weitere Gebäudereste, sondern auf eine intensiv genutzte Freifläche innerhalb des Dorfes Willisau, wohl einen Hofbereich, wie er für viele Liegenschaften im vorstädtischen Willisau angenommen werden darf. Unzählige Gruben, darunter eine mit Holzkohle und verbranntem Ofenlehm verfüllte Werkgrube, belegen lebhaft handwerkliche Tätigkeit auf dem Grundstück im Dorfzentrum. Holzabfälle zeugen von der Holzbearbeitung, Schlachtabfälle von einer Metzgerei und entsorgte Eisenschlacke von einer im Umfeld des Chileplatzes gelegenen Schmiede.
