Artikel: Zur Untersuchung des Willisauer Chileplatzes

Zur Untersuchung des Willisauer Chileplatzes

Fabian Küng

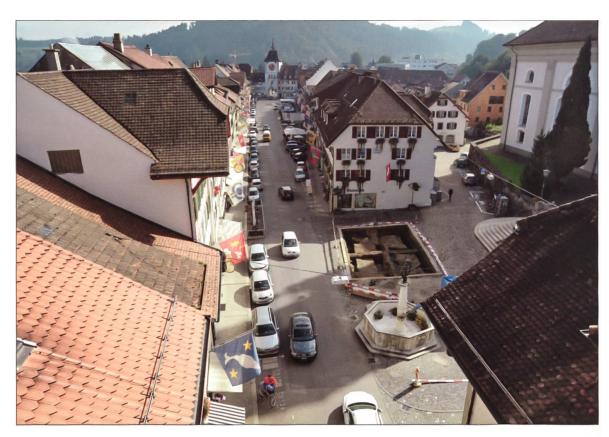
Willisau im September 2012 mit der Grabungsfläche auf dem Chileplatz, beim Ende der Ausgrabung. Blick vom Obertor über die Hauptgasse zum Untertor.

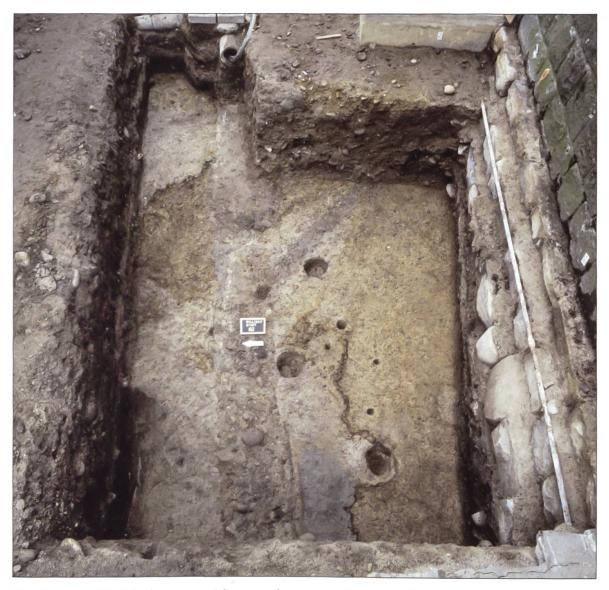
Am Fuss der Kirchhofmauer zeichnen sich in einer Grabungsfläche von 1995 verschiedene Pfosten- und Staketenlöcher ab, welche von der Besiedlung Willisaus vor der Stadtgründung zeugen.

Die aktuelle Grabung lag in unmittelbarer Nachbarschaft einer im Zuge der Gassensanierung 1995 untersuchten Fläche. Am Fuss der Kirchenterrasse konnten damals Pfostengruben dokumentiert werden, welche von einem vorstädtischen Holzgebäude stammen könnten. In der Grabungsfläche von 2012 stiess man nun nicht, wie man annehmen konnte, auf weitere Gebäudereste, sondern auf eine intensiv genutzte Freifläche innerhalb des Dorfes Willisau, wohl einen Hofbereich, wie er für viele Liegenschaften im vorstädtischen Willisau angenommen werden darf. Unzählige Gruben, darunter eine mit Holzkohle und verbranntem Ofenlehm verfüllte Werkgrube, belegen lebhafte handwerkliche Tätigkeit auf dem Grundstück im Dorfzentrum. Holzabfälle zeugen von der Holzbearbeitung, Schlachtabfälle von einer Metzgerei und entsorgte Eisenschlacke von einer im Umfeld des Chileplatzes gelegenen Schmiede.

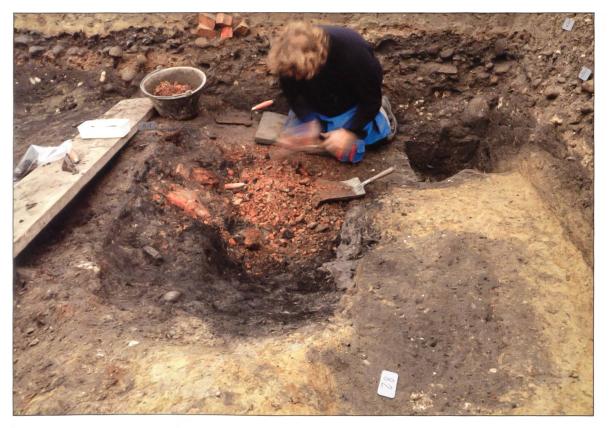
Freilegen einer mit Brandresten verfüllten Werkgrube unter dem Chileplatz: Zahlreiche Bodeneingriffe zeugen von intensiver handwerklicher Tätigkeit im vor der Stadtgründung bestehenden Dorf Willisau. Foto Kantonsarchäologie Luzern

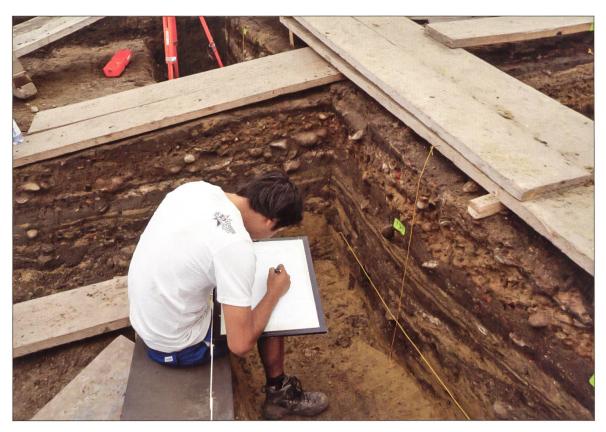
Dokumentation der komplexen archäologischen Strukturen am Chileplatz. Die hier sichtbare reiche Schichtabfolge spiegelt mehrere Hundert Jahre Willisauer Geschichte. Zum grössten Teil stammt sie vom vorstädtischen Dorf Willisau. Foto Kantonsarchäologie Luzern

Die Erdschichten, die sich während der langen Nutzungsgeschichte in diesem gewerblich geprägten Hof abgelagert hatten, boten bei der Grabung ein beeindruckendes Bild (Vergleiche Abbildung Seite 190). Wegen des beschränkten Ausschnittes war eine konkrete Interpretation der komplexen archäologischen Spuren jedoch nicht abschliessend möglich.
