Zeitschrift: Heimatkunde Wiggertal
Herausgeber: Heimatvereinigung Wiggertal
Band: 78 (2021)

Artikel: Neues Element im historischen Wyher-Ensemble
Autor: Koller, David
DOI: <https://doi.org/10.5169/seals-882428>

Neues Element im historischen Wyher-Ensemble

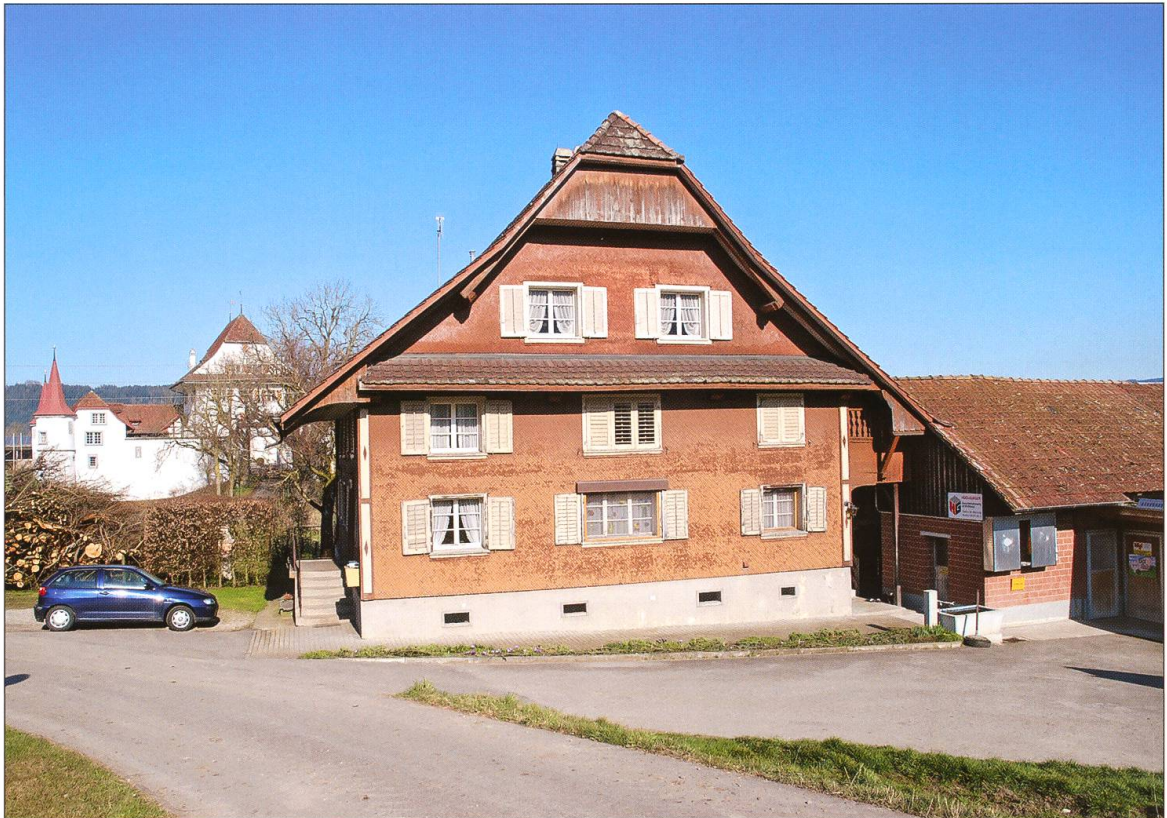
Das alte Wohnhaus stammte aus dem Jahr 1772, enthielt aber im Fundament teils noch ältere Elemente.
Foto Denkmalpflege Kanton Luzern

Was führte zu diesem Entscheid? Zumal es beim Betrachten von Bildern des alten Gebäudes erstaunt, dass ein Abriss bewilligt wurde. Dieses machte einen gepflegten, keinesfalls verwahrlosten Eindruck. Ein Trugschluss. Denn beim genaueren Hinschauen fielen Risse im Fundament auf. Hinter dem Schindelschirm des Hauses verbargen sich ebenfalls massive Mängel. Erkennbar waren sie überdies durch klemmende Fenster und Türen.

Ein im Jahr 2016 im Auftrag des Denkmalschutzes erstelltes Ingenieurgutachten zeigte erhebliche statische Mängel auf. Das Haus hatte sich teilweise gesenkt. Zurückzuführen sei dies auf einen «sehr ungünstigen Baugrund», ist in der Expertise zu lesen. In den obersten 3 bis 5 Metern besteht der Grund aus weichen Verlandungselementen, gefolgt von 7 bis 9 Metern verschwemmter Moräne. Erst ab 12 Metern Tiefe steht eine hart gelagerte Moräne an. «Das Haus ist ungenügend fundiert», lautete das Fazit. Eine nachhaltige Sanierung sei nur möglich, wenn es mittels Mikropfählen auf der harten Moräne abgestützt werde.

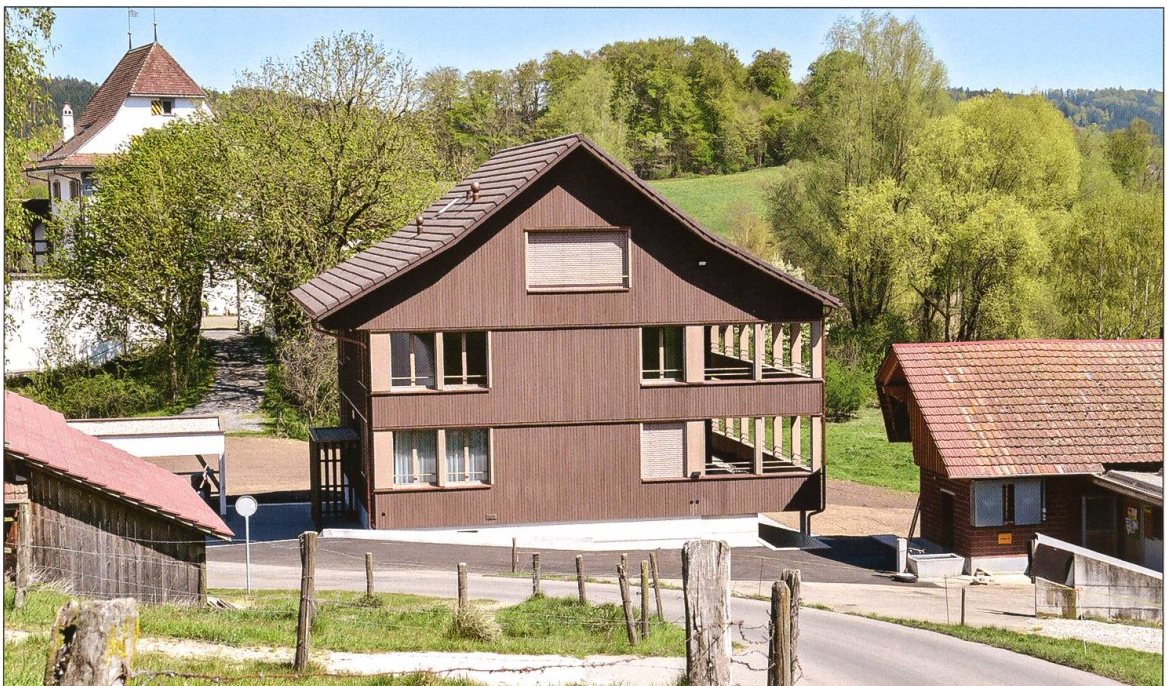
Der Neubau orientiert sich in Sachen Stellung, Volumen und Materialität am alten Gebäude. Gut ersichtlich ist der einstige Weg vom Schloss durch die Allee zwischen Haus und Carport zur Kapelle.

und hölzernem Aufbau. Für die Belich-
tung wurde das barocke Element der
um die Ecken gezogenen Reihenfenster
in Analogie umgesetzt. Gegen Süden
öffnen sich Lauben. Das Haus bleibt
kubisch streng und kompakt. Es steht
in derselben Achse wie der Vorgänger,
wurde jedoch leicht in Richtung Schloss
verschoben. Somit ist es nicht mehr
direkt mit der anliegenden Schweine-
scheune verbunden. Unmittelbar neben
dem Neubau steht ein Carport. Zwi-
schen den beiden Objekten wurde ein
Abstand ausgespart. Er entspricht der
Breite des einstigen Weges, der vom
Schloss zur Kapelle führte. Dieser war
im Rahmen der Wiederherstellung des
Wassergrabens durch eine neue Weg-
führung ersetzt worden. Wer heute von
der Kapelle in Richtung Schloss blickt,
erkennt den historischen Pfad wieder.

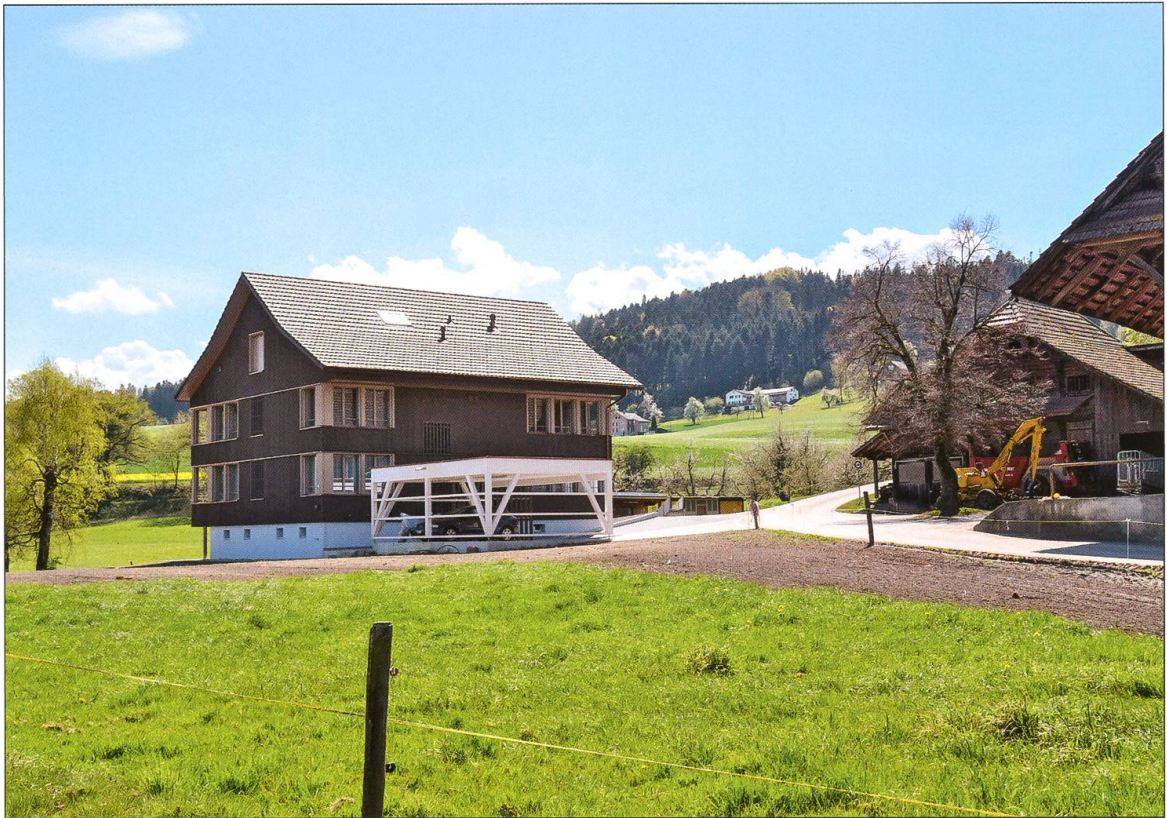
Die Situation im April 2020. Der Carport ist noch nicht eingeschalt. Rechts der Spycher und die Scheune.

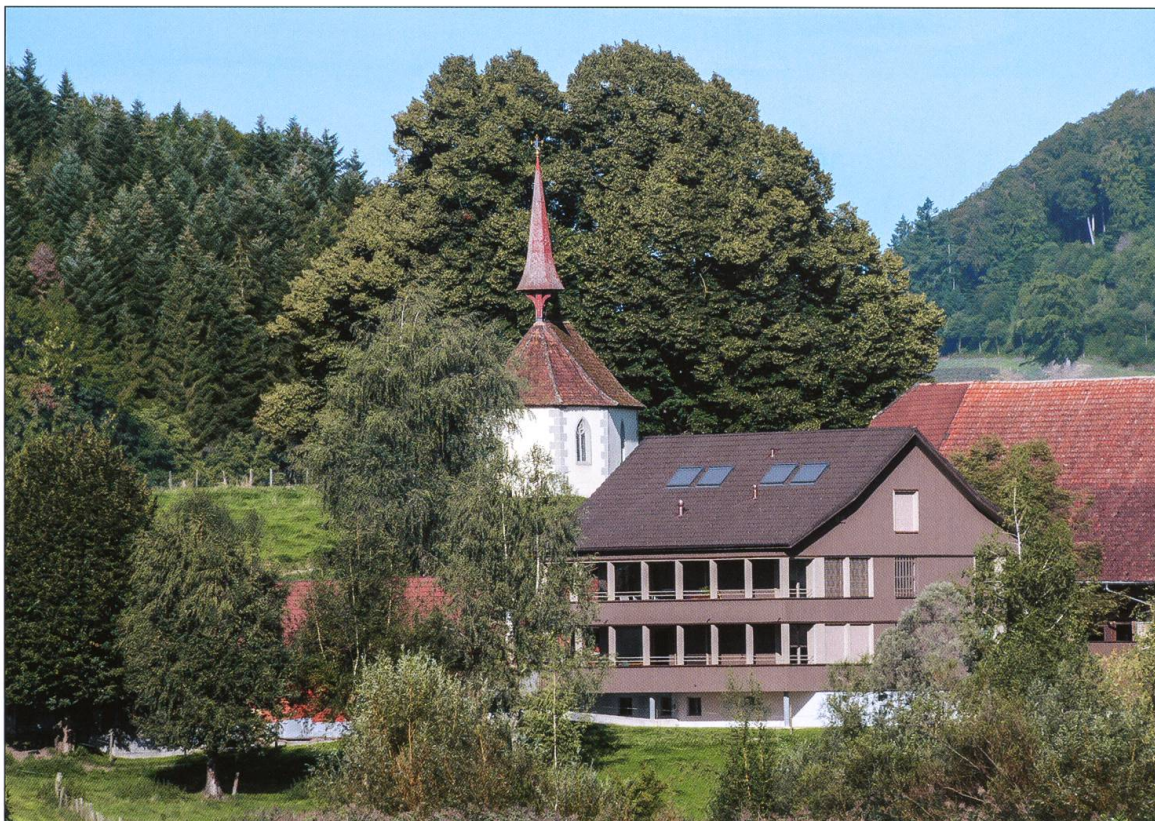
Anfang September 2020 ist das neue Haus gut eingebettet in die Umgebung.

Zurück in die Gegenwart. Die Bau-
arbeiten sind abgeschlossen, Fenster
und Türen lassen sich wieder öffnen.
Das moderne Haus bietet Annehmlich-
keiten, die im alten Gebäude fehlten.
Obwohl augenscheinlich ein zeitge-
mässes Objekt, passt es ins historische
Ensemble. In Bezug auf Stellung und
Volumen orientiert es sich am Vorgän-
gerbau, bei der Materialisierung am tra-
ditionellen Ansatz mit steinigem Sockel

Einiges ist gleich geblieben, vieles ist neu. In einem indes unterscheidet sich das moderne Haus fundamental vom Vorgänger: Um zu verhindern, dass auch es sich mit dem Lauf der Jahre teilweise absenkt, haben die Bauarbeiter zu Beginn Pfählungen vorgenommen. Sie gewähren eine Stabilität, die dem historischen Gebäude nicht vergönnt war.
