**Artikel:** Neues Element im historischen Wyher-Ensemble  
**Autor:** Koller, David  
**DOI:** <https://doi.org/10.5169/seals-882428>

# Neues Element im historischen Wyher-Ensemble

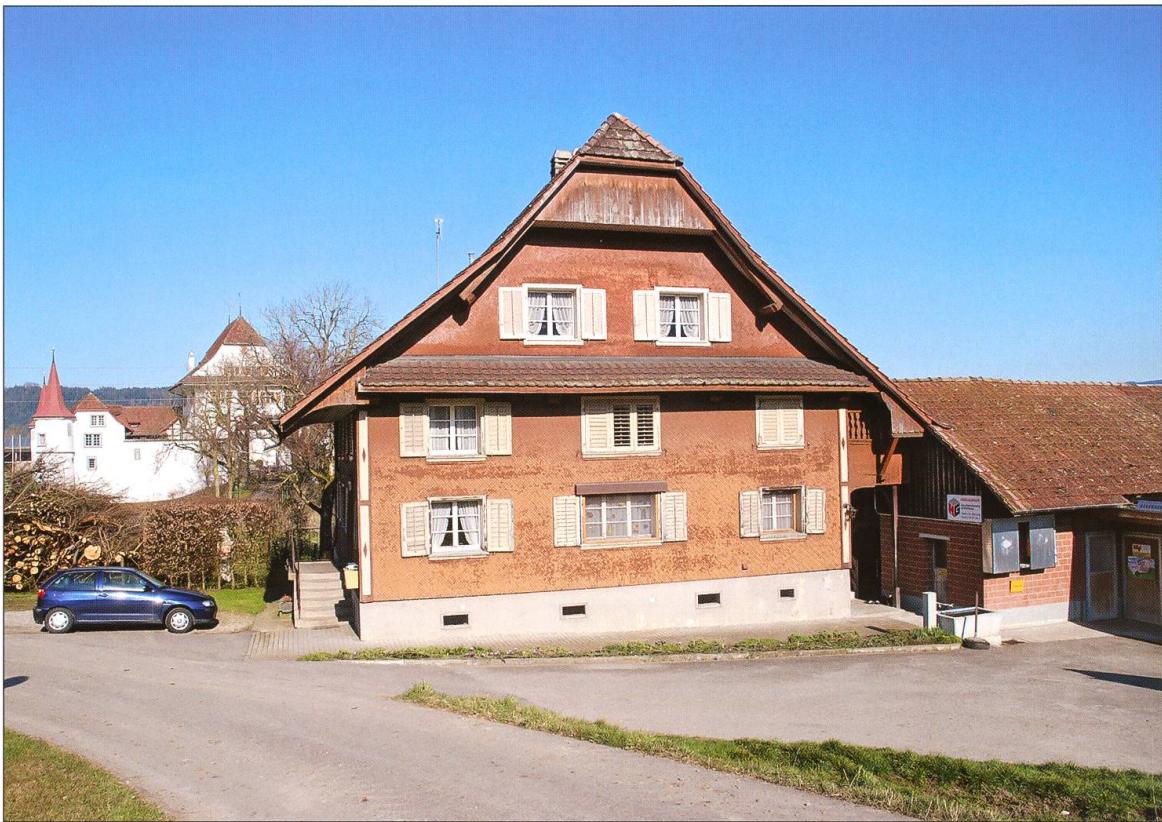
*Das alte Wohnhaus stammte aus dem Jahr 1772, enthielt aber im Fundament teils noch ältere Elemente.*

Was führte zu diesem Entscheid? Zumal es beim Betrachten von Bildern des alten Gebäudes erstaunt, dass ein Abriss bewilligt wurde. Dieses machte einen gepflegten, keinesfalls verwahrlosten Eindruck. Ein Trugschluss. Denn beim genaueren Hinschauen fielen Risse im Fundament auf. Hinter dem Schindelschirm des Hauses verbargen sich ebenfalls massive Mängel. Erkennbar waren sie überdies durch klemmende Fenster und Türen.

Ein im Jahr 2016 im Auftrag des Denkmalschutzes erstelltes Ingenieurgutachten zeigte erhebliche statische Mängel auf. Das Haus hatte sich teilweise gesenkt. Zurückzuführen sei dies auf einen «sehr ungünstigen Baugrund», ist in der Expertise zu lesen. In den obersten 3 bis 5 Metern besteht der Grund aus weichen Verlandungselementen, gefolgt von 7 bis 9 Metern verschwemmt Moräne. Erst ab 12 Metern Tiefe steht eine hart gelagerte Moräne an. «Das Haus ist ungenügend fundiert», lautete das Fazit. Eine nachhaltige Sanierung sei nur möglich, wenn es mittels Mikropfählen auf der harten Moräne abgestützt werde.

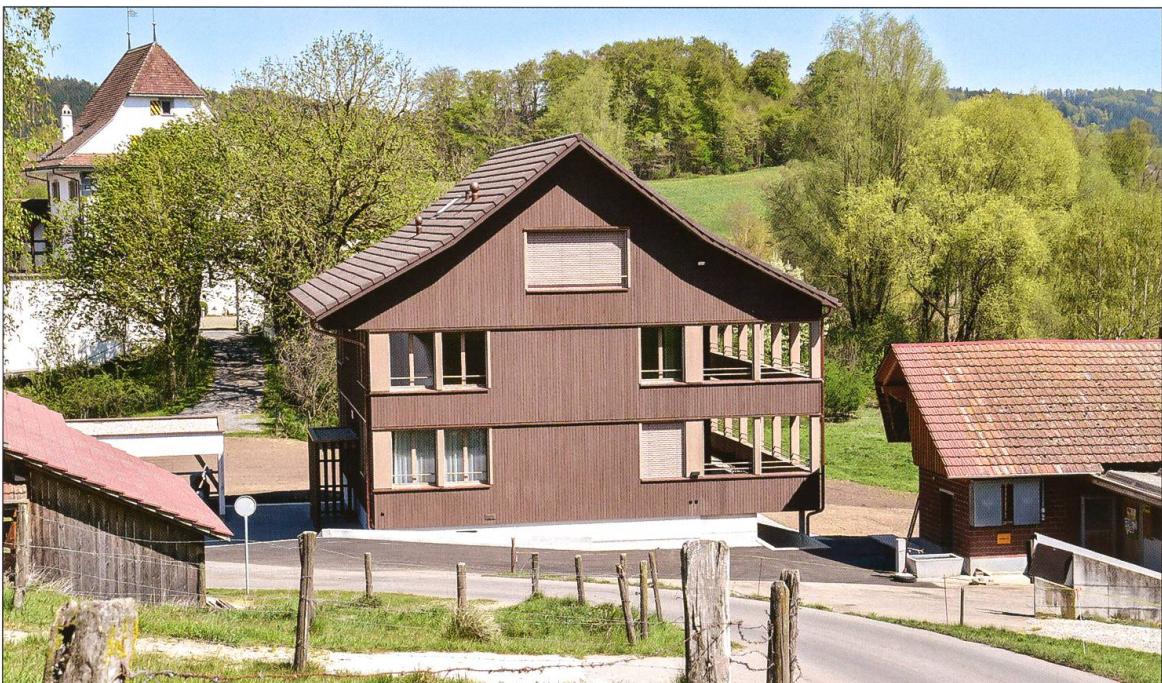
*Der Neubau orientiert sich in Sachen Stellung, Volumen und Materialität am alten Gebäude. Gut ersichtlich ist der einstige Weg vom Schloss durch die Allee zwischen Haus und Carport zur Kapelle.*

Zurück in die Gegenwart. Die Bauarbeiten sind abgeschlossen, Fenster und Türen lassen sich wieder öffnen. Das moderne Haus bietet Annehmlichkeiten, die im alten Gebäude fehlten. Obwohl augenscheinlich ein zeitgemäßes Objekt, passt es ins historische Ensemble. In Bezug auf Stellung und Volumen orientiert es sich am Vorgängerbau, bei der Materialisierung am traditionellen Ansatz mit steinigem Sockel

und hölzernem Aufbau. Für die Belichtung wurde das barocke Element der um die Ecken gezogenen Reihenfenster in Analogie umgesetzt. Gegen Süden öffnen sich Lauben. Das Haus bleibt kubisch streng und kompakt. Es steht in derselben Achse wie der Vorgänger, wurde jedoch leicht in Richtung Schloss verschoben. Somit ist es nicht mehr direkt mit der anliegenden Schweinescheune verbunden. Unmittelbar neben dem Neubau steht ein Carport. Zwischen den beiden Objekten wurde ein Abstand ausgespart. Er entspricht der Breite des einstigen Weges, der vom Schloss zur Kapelle führte. Dieser war im Rahmen der Wiederherstellung des Wassergrabens durch eine neue Wegführung ersetzt worden. Wer heute von der Kapelle in Richtung Schloss blickt, erkennt den historischen Pfad wieder.

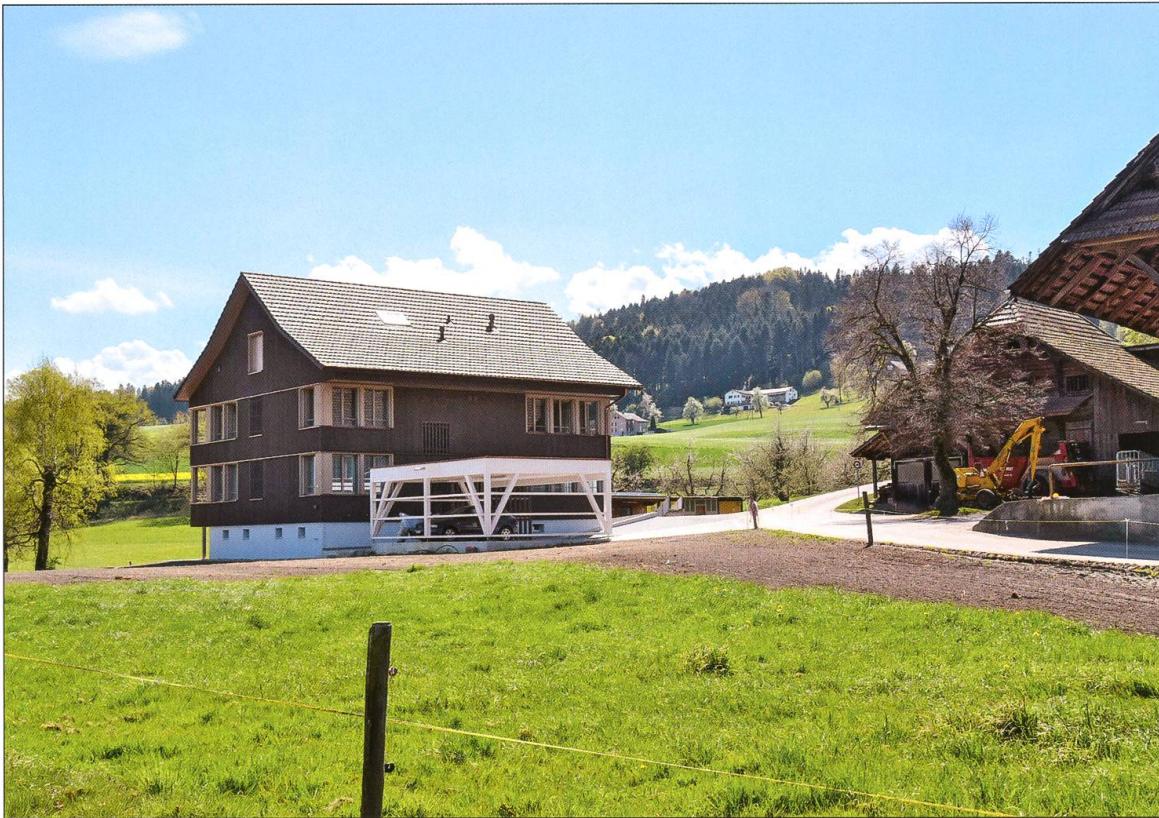
*Die Situation im April 2020. Der Carport ist noch nicht eingeschalt. Rechts der Spycher und die Scheune.*

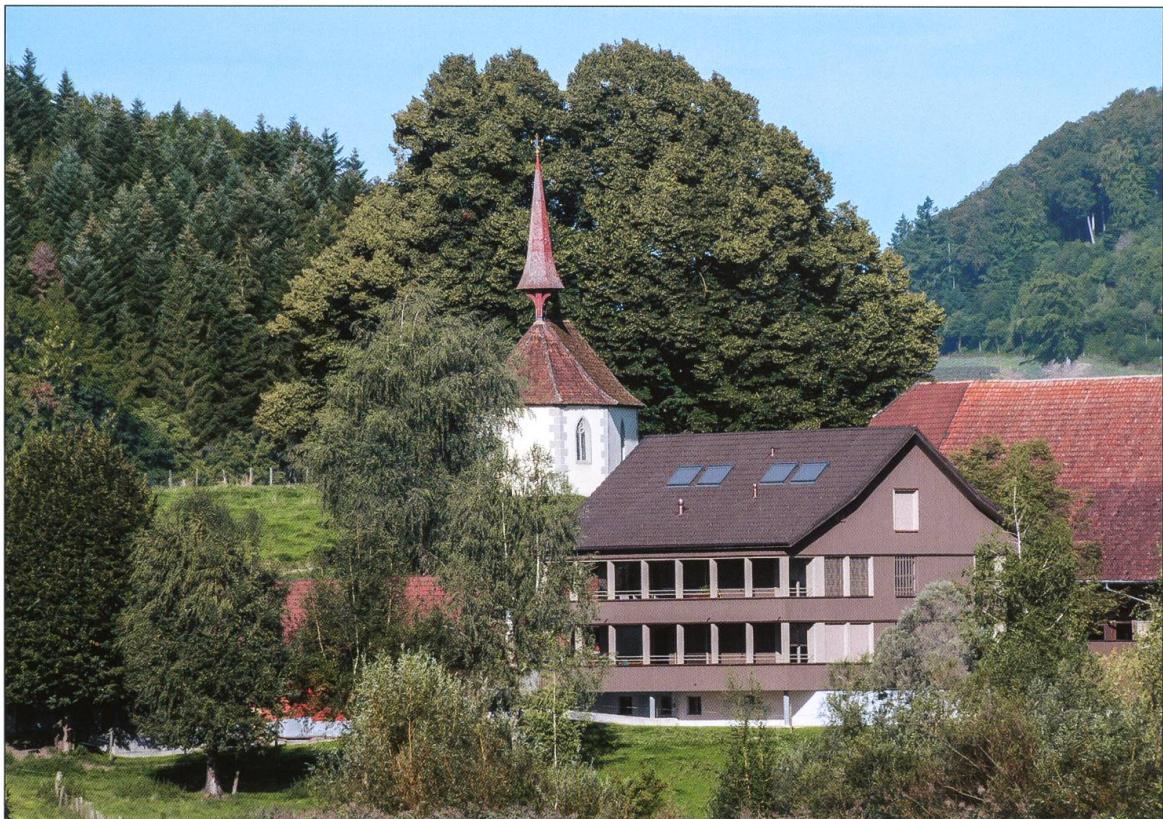
Anfang September 2020 ist das neue Haus gut eingebettet in die Umgebung.

Einiges ist gleich geblieben, vieles ist neu. In einem indes unterscheidet sich das moderne Haus fundamental vom Vorgänger: Um zu verhindern, dass auch es sich mit dem Lauf der Jahre teilweise absenkt, haben die Bauarbeiter zu Beginn Pfähllungen vorgenommen. Sie gewähren eine Stabilität, die dem historischen Gebäude nicht vergönnt war.
