Zeitschrift: Wohnen

Heft: 2: Rationelle Beleuchtung

Artikel: Neuzeitliche Küchenbeleuchtung

Neuzeitliche Küchenbeleuchtung

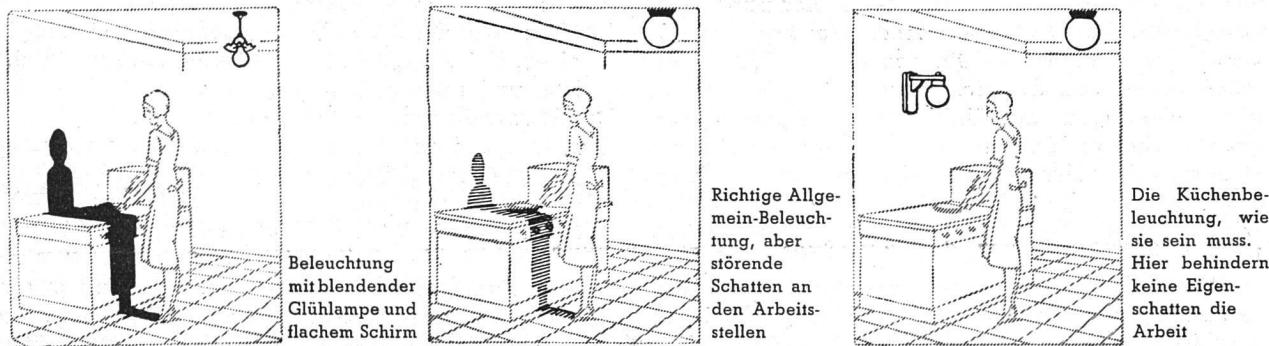
Schematische Darstellung der Küchenbeleuchtung

beschafft ihre Arbeit. Diese Tatsache spricht dafür, über den Arbeitsstellen Beleuchtungskörper anzu bringen, die mit je einer 40-60 DLm-Lampe auszurüsten sind. Die Leuchten sollen einzeln schaltbar installiert sein, um sie nur dann einschalten zu müssen, wenn an den betreffenden Stellen gearbeitet wird.

In kleinen Küchen kann auf die Allgemeinbeleuchtung von der Deckenmitte aus verzichtet werden, da mit den Arbeitsleuchten jeweils eine genügend gleichmässige Erhellung des ganzen Raumes erzielt werden kann.
