Zeitschrift: Wohnen
Herausgeber: Wohnbaugenossenschaften Schweiz; Verband der gemeinnützigen Wohnbauträger
Band: 34 (1959)
Heft: 2

Keine Verstopfungen mehr in Siphons und Ablaufleitungen

Neue sanitärtechnische Erkenntnisse

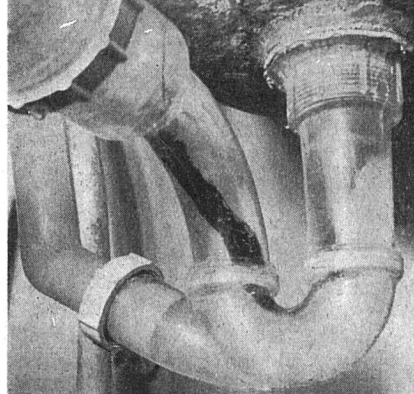
a

Spülwirkung des GEBERIT-Wannenablaufsiphons

a) Durchsichtiges Modell zeigt Strömungsverlauf mit verschmutztem Wasser. Selbst lange Putzfadenbüschel finden den Weg der größeren

Geschwindigkeit, ohne daß irgendeine Gefahr des Hängenbleibens im Geruchverschluß besteht.

Auch hier ein bedeutender Fortschritt: die hier abgebildete Kunststoff-Wannengarnitur zeigt, daß das Wasser sehr rasch abfließt und sich dank den glatten Rohrwandungen keine Haare ansetzen können. Bei dieser durchdachten Konstruktion nach neuesten strömungstechnischen Gesichtspunkten werden alle Fremdkörper, die das Ventil passieren können, durch den Siphon gespült. Das Wasser fließt in dieser neuen Kunststoff-Wannengarnitur vollkommen geräuschlos ab. Die nebenstehenden Abbildungen zeigen die Spülwirkung.
