Zeitschrift: Wohnen

Band: 45 (1970)

Artikel: Beispiel einer Fassadensanierung an einem Wohnhochhaus in Bern

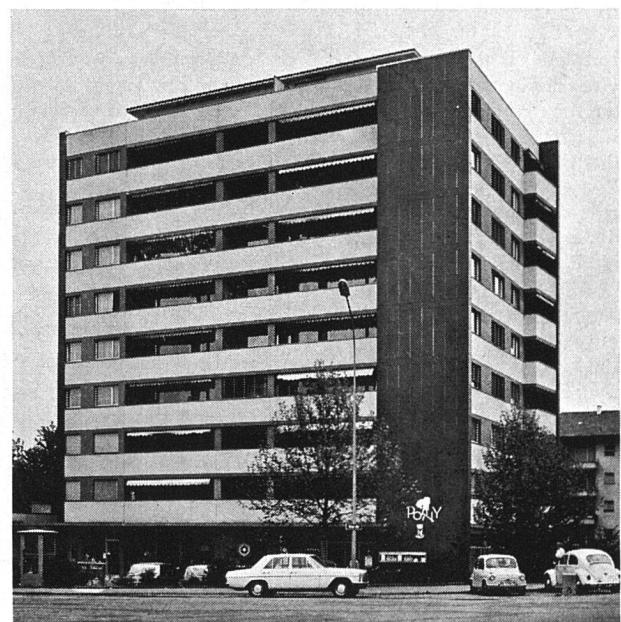
Am Sichtmauerwerk dieses etwa zehn Jahre alten Wohnhauses in Bern entstanden schon vor einiger Zeit Frostschäden. Es waren silikonisierte Backsteine verwendet worden, deren Oberfläche geschlossen ist, so dass sie kein Wasser aufnehmen können. Hingegen drang Wasser bei den Lager- und Stoßfugen ein, das bei Frosteinwirkung das Mauerwerk zerstörte. Die Schäden am Mauerwerk waren derart, dass grössere Brocken sich lösten und hinunter fielen. Um Unfälle zu vermeiden, musste als erstes ein Schutzgerüst erstellt werden.

Das Architekturbüro Peter Indermühle Bern wurde mit einer Expertise beauftragt. Für die Sanierung der Fassaden wurden zwei Möglichkeiten erwogen: Ein Kunststoffverputz, dessen Ausführung aber nach eingehenden Untersuchungen von der Lieferfirma abgelehnt wurde, weil er den Dehnungen, die in der Fassade auftreten, nicht gewachsen gewesen wäre, ferner eine Verkleidung mit Asbestzement-Platten «Pelichrom», die auch ausgeführt wurde.

Die Montage der 4 bis 5 Millimeter starken «Pelichrom»-Platten wurde nach dem System Ickler, Typ «Universal», ausgeführt. Die Platten wurden bei der Horizontalfuge überlappt, bei der Vertikalfuge unterlegt. Die Renovation wurde 1969 durchgeführt und hat sich, nachdem sie bereits einen Winter hinter sich gebracht hat, bewährt.
