Zeitschrift: Wohnen
Herausgeber: Wohnbaugenossenschaften Schweiz; Verband der gemeinnützigen Wohnbauträger
Band: 59 (1984)
Heft: 5

Artikel: Renovation der Siedlung Lauriedhofweg in Zug
Autor: [s.n.]
DOI: <https://doi.org/10.5169/seals-105294>

Renovationskonzept Küche und Bad

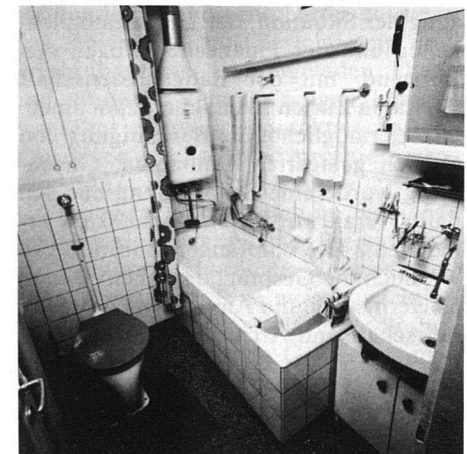
Die künftige Vermietbarkeit der Wohnungen würde vor allem durch mangelnde Attraktivität und fehlenden Komfort in Küchen und Badezimmer mitbeeinträchtigt. Die Küchenbuffets sind 30 Jahre alt, ein Kühlschrank gehört nicht zur Ausstattung, Steingut-Schüttsteine und freistehende Kochherde sind auch nicht mehr zeitgemäss. Das alte Badezimmer (unten) hat kein Warmwasser für den Waschtisch und weist zahlreiche weitere kleine und grössere Mängel auf.

Die Fronten sind in einer freundlichen Holzimitation, die Abstellflächen in einem Beigeton vorgesehen. Die Abdeckungen sind aus Chromstahl. Die komfortablen Kochherde und Kühlschränke (mit separatem Tiefkühlfach) stammen aus Zug, ebenso wie auch die hinter einer Blende verdeckt angebrachten Dampfabzüge.

Das Badezimmer wird mit dem Möbelprogramm «Variella-Compact» ausgestattet. Die Möbelteile sind hellbeige, das Spülbecken und der WC-Sitz dunkelbeige. Die Wände im Bereich der Möbel und der Badewanne werden geplättelt, und zwar auf eine Höhe von etwa 190 cm. Der Boden wird mit dazu passenden Platten abgedeckt. Decke und Wände erhalten einen Kunststoffverputz. Türe, Radiator und Heizleitungen werden gestrichen.

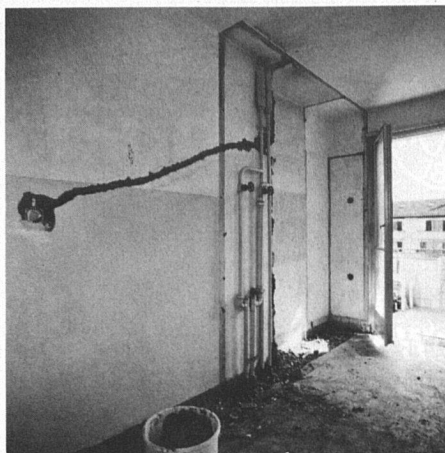
Zum Arbeitsablauf: In der ersten Woche Demontage der alten Küchen und Badezimmer-Einrichtungen, Neuinstallationen

und bereits Beginn der Montage der neuen Küchen- und Badezimmer-Einrichtungen. Das WC ist benutzbar.

Montag: Demontage der Küchen- und Badezimmer-Einrichtungen. Durchbrüche der Steigleitungen für Küche und Badezimmer. Demontage der Heizkörper in Küche und Badezimmer. Ergänzung des Überzuges in Küche und Badezimmer. Abbruch der Gas- und Lüftungskamine.

Dienstag/Mittwoch: Rohrinstallation durch Elektriker in Küche und Badezimmer. Verputzarbeiten auf Wänden in Küche und Badezimmer, Montage der neuen Sanitärinstallationen.

Donnerstag/Freitag: Montage der neuen Kücheneinrichtungen. Montage der Badezimmer-Einrichtung (WC betriebsbereit).

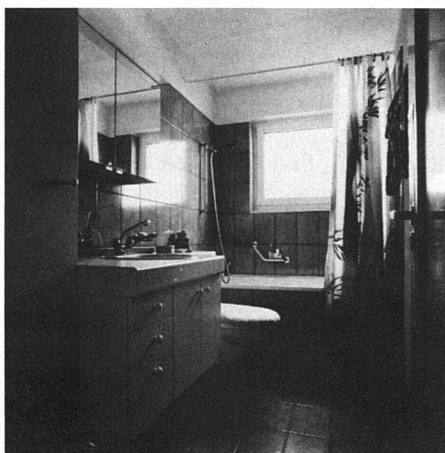
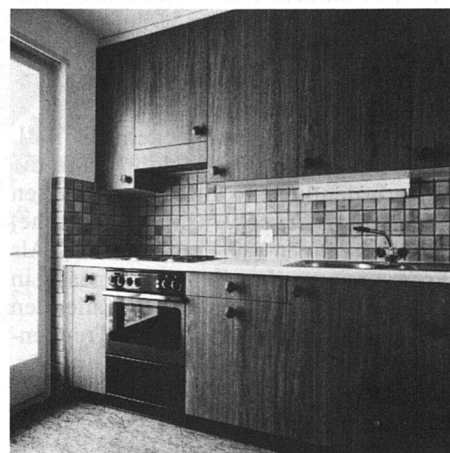
Schon in der vierten Arbeitswoche präsentieren sich Küche und Badezimmer in neuem Glanz und voll benutzbar. Die zukünftige Vermietbarkeit ist wieder gewähr-

leistet, die Räume sind attraktiv und – im Hinblick auf künftige Jahrzehnte – dank dem gewählten Installationssystem äußerst reparaturfreundlich.
