**Artikel:** Küchen, Bäder und Fassaden : Kolonie 2 in neuem Glanz

## Küchen, Bäder und Fassaden: Kolonie 2 in neuem Glanz

## **Totalsanierung von 104 Familienwohnungen**

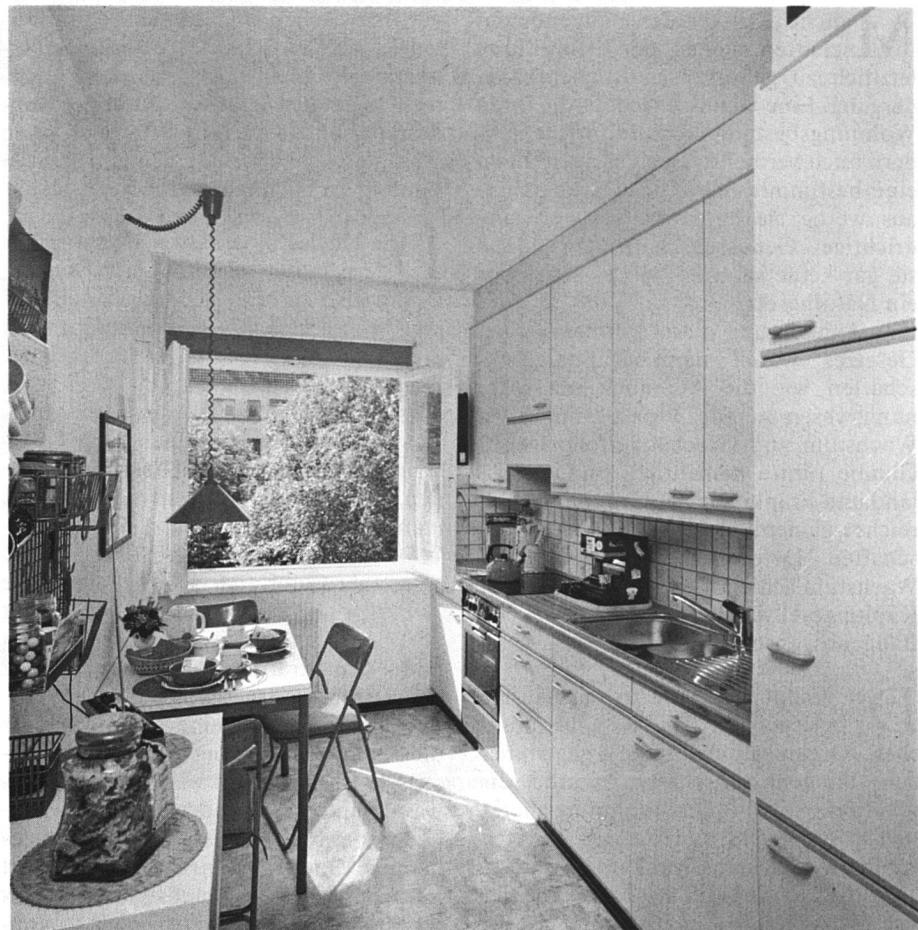
## *Die neuen Küchen: wohnlich und in bestem Sinne funktionell.*

Komplette neue Küchen mit Glaskeramikhöhern.

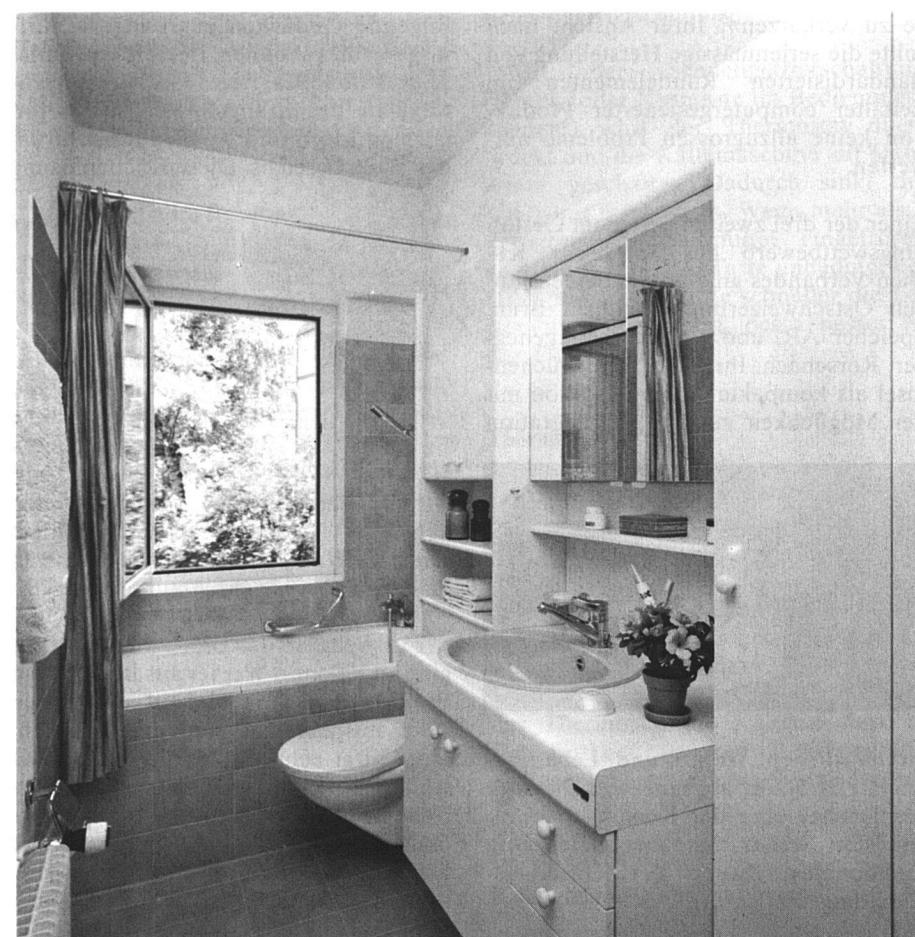
*Moderne und zweckmässige neue Badezimmer: die Wohnqualität auch in diesem Bereich entscheidend verbessert.*

Trotzdem gelang es, mit den üblichen Anlaufbemühungen, auch bei dieser eingreifenden Sanierung die *Küchen* und *Bäder* innerst Wochenfrist wieder benutzbar zu machen. Dies war vor allem der guten Vorbereitung und dem Einsatz vorfabrizierter Sanitärelemente zu verdanken.
