Zeitschrift: Wohnen

Artikel: Farbtupfer auf weisser Fassade

Farbtupfer auf weisser Fassade

In Zürich ist die Siedlung Ilanzhof der Baugenossenschaft Freiblick eben einer gründlichen Aussensanierung unterzogen worden: die 327 Wohnungen erhielten neue, grössere Balkone sowie neu gestaltete Hauseingänge (Vordach/Gegensprech- und Briefkastenanlage). Die Siedlung ist eines der wenigen Beispiele von zusammenhängenden Geschosswohnungsbauten aus den frühen Dreissigerjahren, die dem 'Neuen Bauen' verpflichtet sind.

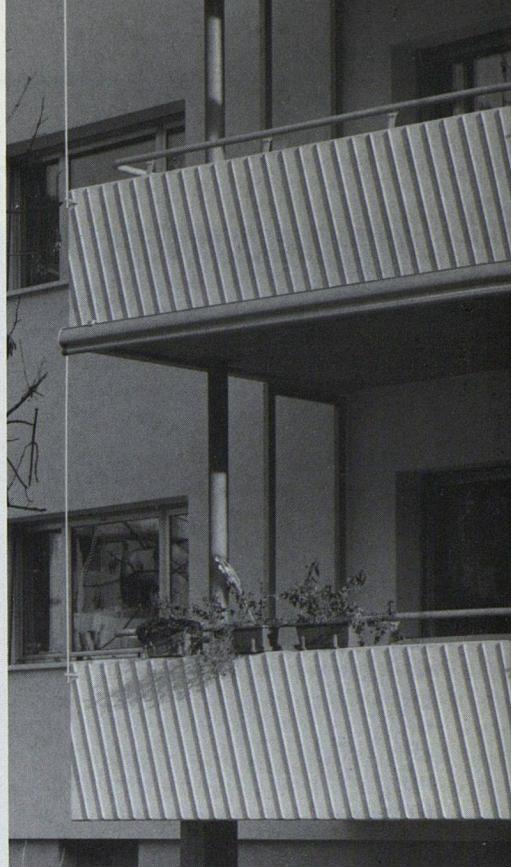
Mit Balkonen Bewegung schaffen

Als minimaler Aussenraum ausgelegt, erlaubt der einzelne Balkon eine Sitzplatzmöblierung für 4–6 Personen. Die leichte Schrägstellung der vorderen Balkonbrüstung zur bestehenden Aussenfassade lockert die sonst übliche frontale Ausrichtung zum Hof. Durch das verglaste seitliche Brüstungs- und Windschutzelement bleibt die Sicht auf die bestehende Fassade ungebrochen – es öffnet ein Fenster ins halbprivate Balkonleben. Dank den zurückgesetzten Stahlstützen werden die Balkonecken freigespielt und im Hofraum eingebunden. Um eine zukünftige einfache Verglasung zum vollwertigen Wintergarten nicht zu verbauen, ist die Ebene

der Brüstungselemente durchgehend freigehalten; der feuerverzinkte Handlauf liegt innen, der vertikale Sonnenstoren (Screen-Gewebe) mit Aluminiumkasten und Führungsschienen davor. Damit werden auch verschiedene Anordnungen von Pflanzkübeln möglich. Der Dachgeschoßbalkon ist auf Anraten des städtischen Büros für Begutachtungen zurückgesetzt und mit einer verglasten Brüstung versehen, um die sogenannte Feinvolumentrie des Dachansatzes auch im Balkonturm lesbar zu machen. Dementsprechend erfuhr auch die Sonnenschutzanlage Veränderungen (Knickarmstoren resp. Sonnenschirme). Bei den in der letzten Bauetappe erstellten Blöcken mit langen Balkonischen wurden die Eingriffe sinngemäss identisch ausgeführt.

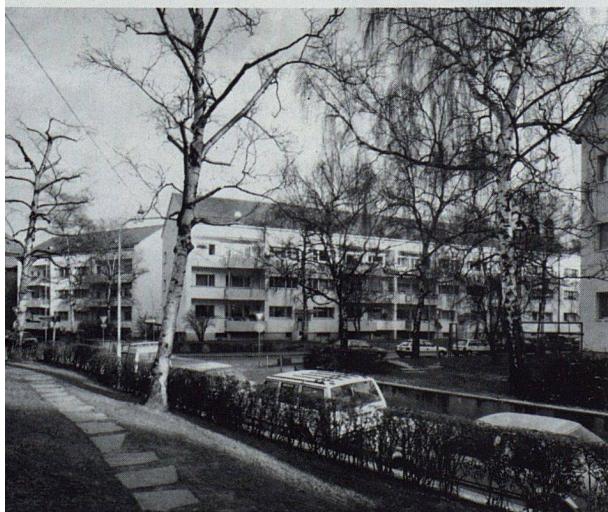
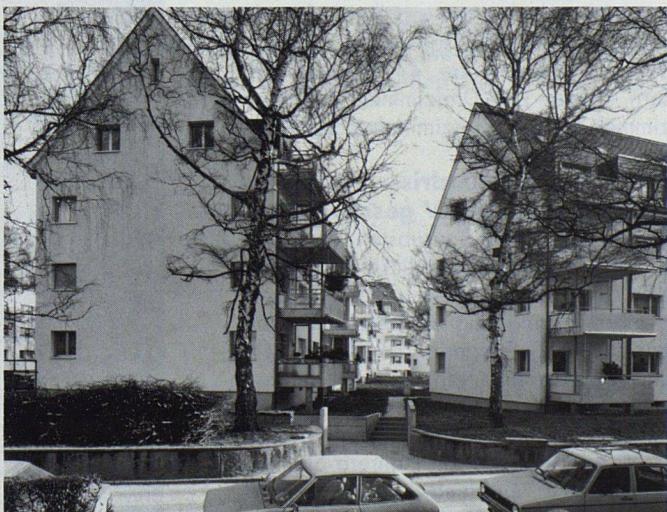
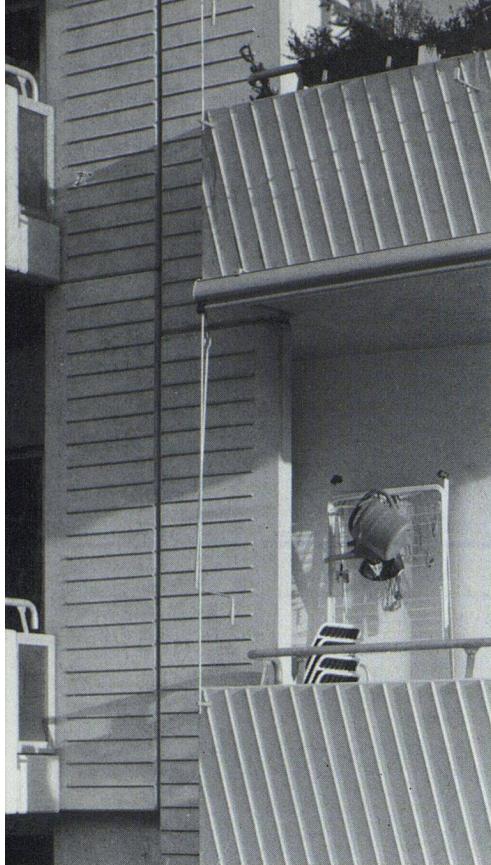
Die alten Balkonplatten wurden abgefräst und in ganzen Stücken mittels Pneukran

heruntergeholt. Die neuen Balkontürme sind in Mischbauweise erstellt: die vorgefertigten Brüstungs-, Nischen- und Seitenelemente wurden mit ihren vorstehenden Armierungseisen direkt mit der Ort betonplatte vergossen. Diese ist auf Stahlstützen feuerverzinkt aufgelegt und in der Schnittfläche des alten Balkons verankert.

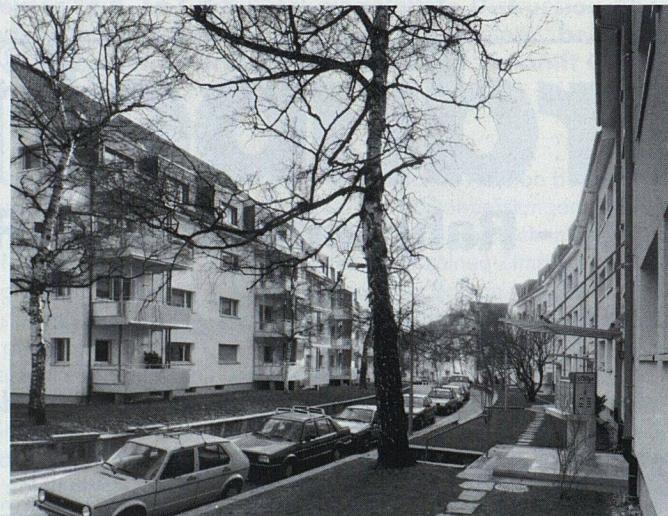
Entlang den Häuserzeilen sind Pflanzenbeete ausgeschieden, die den Genossenschafter/innen auf Wunsch zustehen.

Dank Beimischung von Titanoxid wurde eine helle Tönung der Betonelemente erreicht. Nach Einbringen eines Zementüberzuges im Gefälle kam die Montage der feuerverzinkten Stahlelemente (verglaste Brüstungselemente, Handlauf) sowie des Sonnenschutzes. Die Bauleistung betrug ca. 4 Balkone pro Tag.

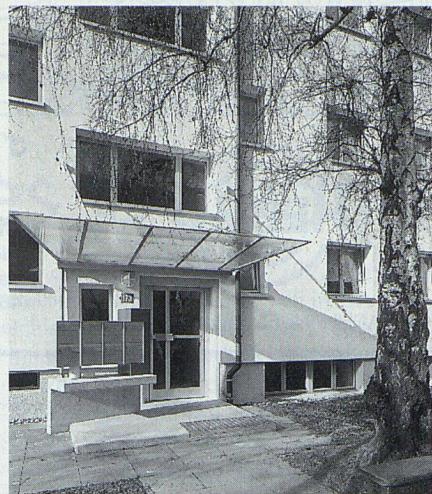
Hauseingang wird zum Blickfang

PTT-normenkonform sind die Briefkästen neu ausserhalb der Hauseingangstüre auf einem Betonelement angeordnet und mit einem gemeinsamen Zeitungsfach versehen. Zur Erleichterung der oberen Hausbewohner wurde darin auch eine moderne Sonnerieanlage mit Türöffner und Gegensprechanlage integriert. Ein grosszügiges Vordach aus Drahtglas und feuerverzinkten Stahlprofilen schützt den Eingangsbereich und wirft ein milderndes Licht auf die Eingangstüre. Von den alten, verzogenen Eichertüren ist wenigstens ein Holzgriff übriggeblieben. Die alten Eingangsleuchten mit dem dunkelblauen Hausnummernglas wurden wo möglich renoviert und wieder eingesetzt.
