# LASER STATT SENKBLEI

**WINDISCH, KORNFELDSTRASSE, WOHNBAUGENOSSENSCHAFT BRUGG-WINDISCH: ZWEI HOCHHÄUSER ERHIELTEN NEUE «KLEIDER» UND «HÜTE» AUFGESETZT.**

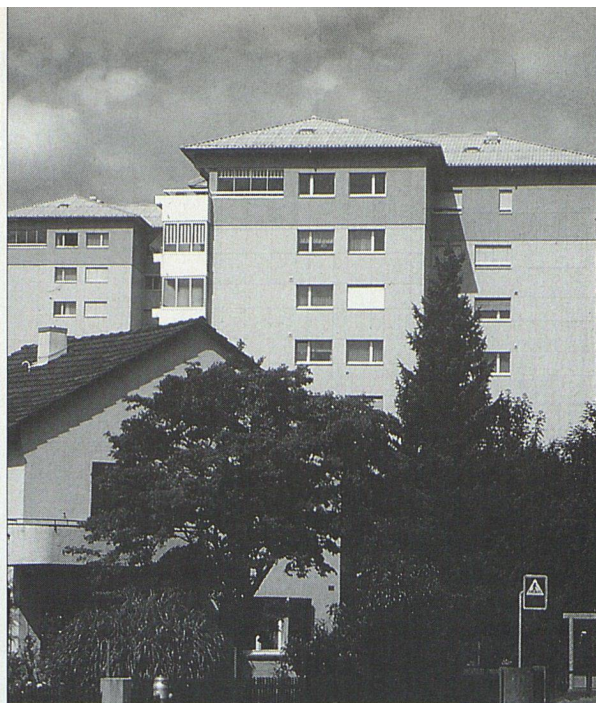
Neu: Giebel- statt Flachdächer ergeben mehr Wohnraum.

**SANIERUNGSKONZEPT** Es sah für die Fassaden eine zusätzliche Wärmedämmung und den Ersatz der alten Doppelverglasungsfenster durch isolierverglaste Holz/Metall-Fenster vor. Spezielle Beachtung fanden in wärmetechnischer Hinsicht auch die Storenkasten, welche bei Bauten aus den Zeiten der Hochkonjunktur hauptsächlich als Energieverschwender funktionieren. Auch das bestehende Flachdach wies Schwachstellen auf, was die Eigentümerin Wohnbaugenossenschaft Brugg-Windisch veranlasste, ein wärmegeprägtes Steildach aufzusetzen und das dadurch gewonnene bauliche Volumen als Wohn-, Büro- und Abstellraum zu nutzen.
