Artikel: Was glänzt, ist Gold

WAS GLÄNZT, IST GOLD

Goldene Fassadenornamente auf Sandsteingrund zu erneuern braucht Fingerspitzengefühl und viel technisches Können, aufgezeigt am Beispiel Bertastrasse.

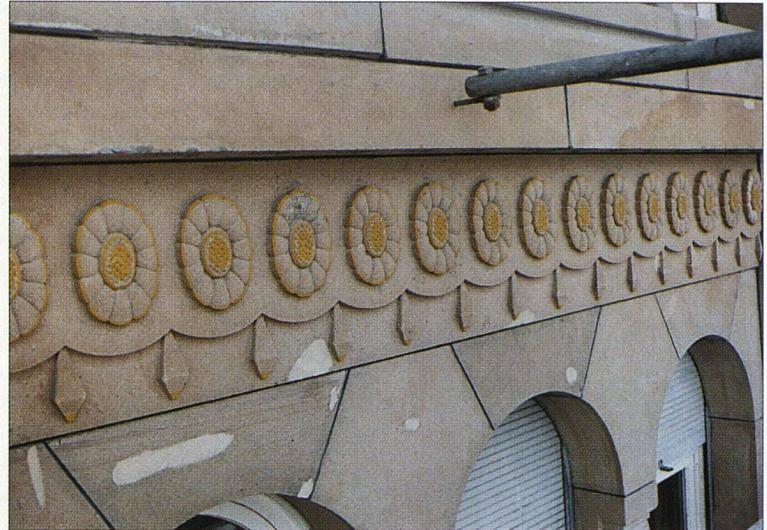
Die Fassaden enthielten zahlreiche hässliche Flickstellen einer früheren Renovation, teilweise mit unpassendem grauem Mörtel ausgeführt.

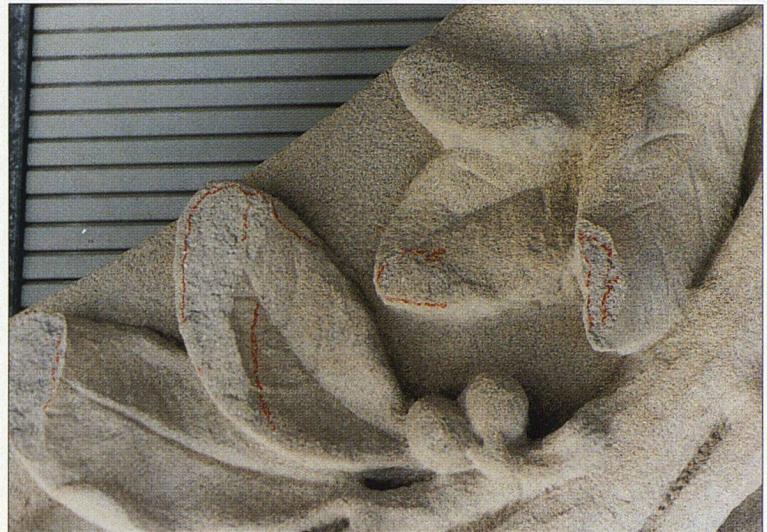
An geschützten Stellen (z.B. unter Fensterbändern) waren Vergoldungen noch gut sichtbar, exponierte Verzierungen waren jedoch stark verwittert. Rot markiert: bereits abgebauten Partien des Blattfrieses.

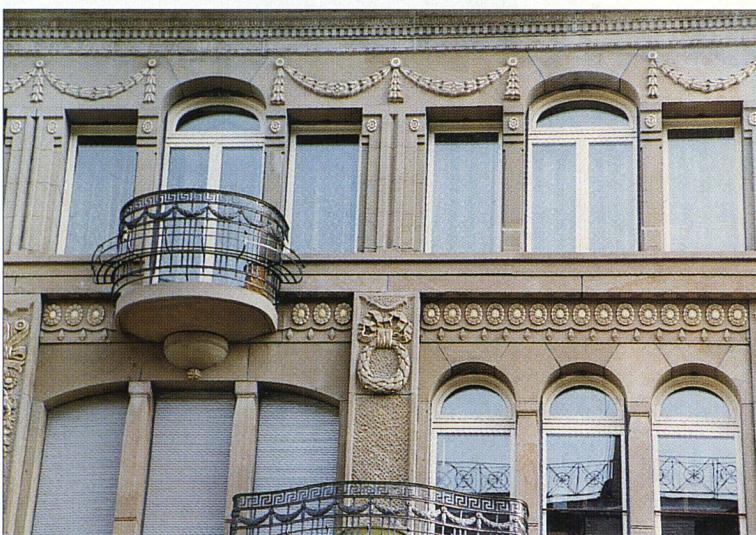
Verschiedene Ornamente nach erfolgter Renovation.
