Artikel: Face-lifting für ein Hochhaus
Autor: Zeiter, Nicole
DOI: <https://doi.org/10.5169/seals-106586>

FACE-LIFTING FÜR EIN HOCHHAUS

Das Hochhaus als Wohngebäude ist mit Vorurteilen belastet. Verschmäht als Mietskaserne, gilt es nicht als Inbegriff von Wohnqualität. Mit der sorgfältigen Gesamtrenovation des gut 30jährigen Wohnhauses in Allschwil brachte die Basellandschaftliche Beamtenversicherungskasse ein Maximum an Wohnqualität ein.

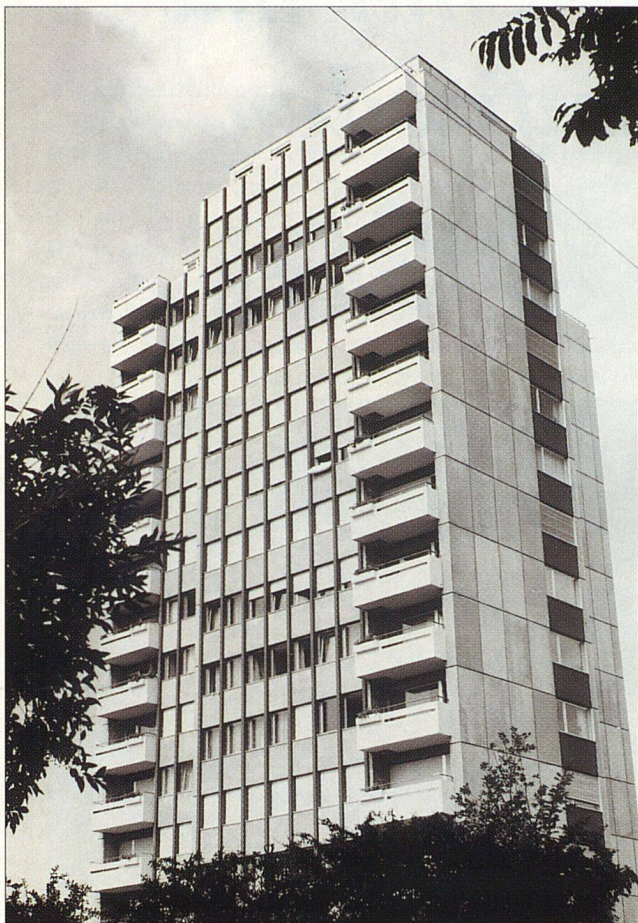
FOTO: GÜRTLER ARCHITEKTEN AG

Die alte Betonfassade wurde durch eine vorgehängte Alucopond-Fassade ersetzt. Sie besteht aus einer dünnen Verbundschicht aus Aluminium und Kunststoff. An den Seitenwänden mussten die grossflächigen Betonplatten den kleinformatigeren Ardalitplatten weichen. Auch hier ist die Reduktion des k-Wertes von etwa $1,3 \text{ W/m}^2 \text{ K}$ auf $0,3 \text{ W/m}^2 \text{ K}$ erheblich. Die Verbesserungen schlugen sich im Heizölverbrauch nieder; gegenüber dem Vorjahr konnten rund 19000 Liter Heizöl eingespart werden.
