Artikel: Face-lifting für ein Hochhaus

FACE-LIFTING FÜR EIN HOCHHAUS

Das Hochhaus als Wohngebäude ist mit Vorurteilen belastet. Verschmäht als Mietskaserne, gilt es nicht als Inbegriff von Wohnqualität. Mit der sorgfältigen Gesamtrenovation des gut 30jährigen Wohnhauses in Allschwil brachte die Basellandschaftliche Beamtenversicherungskasse ein Maximum an Wohnqualität ein.

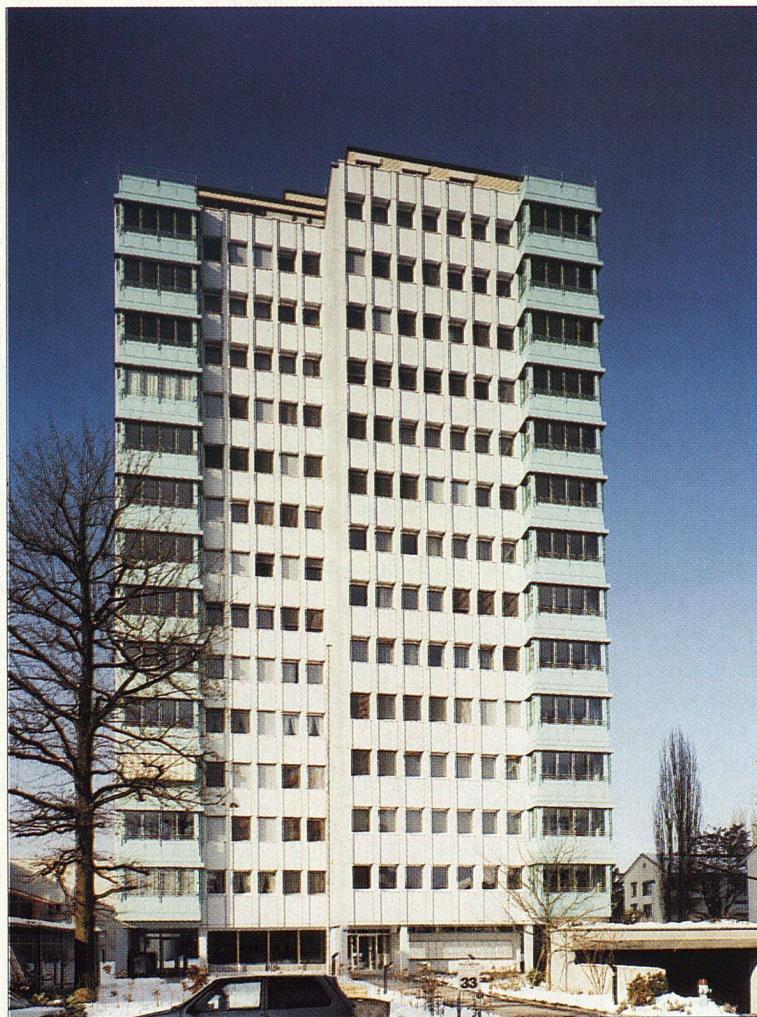
Die neue Materialisierung und die Balkone verändern die Fassade markant.

NEUE GEBÄUDEHÜLLE Das Bauprogramm war ebenso umfassend wie anspruchsvoll: Innensanierung mit neuer Küche und neuem Bad; Fassadensanierung, neue Fenster, Balkonverglasung und Erweiterung der Balkontiefen um 0,6 m. Der Generalunternehmer regte die Verglasung der Balkone an, weil das Hochhaus mit Westlage häufig böigen Winden ausgesetzt ist und die bisher unverglasten Balkone deshalb nur beschränkt nutzbar waren.

Die alte Betonfassade wurde durch eine vorgehängte Alucopond-Fassade ersetzt. Sie besteht aus einer dünnen Verbundschicht aus Aluminium und Kunststoff. An den Seitenwänden mussten die grossflächigen Betonplatten den kleinformatigeren Ardalitplatten weichen. Auch hier ist die Reduktion des k-Wertes von etwa $1,3 \text{ W/m}^2 \text{ K}$ auf $0,3 \text{ W/m}^2 \text{ K}$ erheblich. Die Verbesserungen schlügen sich im Heizölverbrauch nieder; gegenüber dem Vorjahr konnten rund 19000 Liter Heizöl eingespart werden.

Die Balkone in Allschwil wurden mit vollisolierten Glasfaltwänden ausgestattet. An den beiden Seiten wurden dreh-kippbare Fenster eingebaut, die eine optimale Lüftung des Balkons garantieren. Energetisch gesehen wirkt der verglaste Raum als Pufferzone, der die kühle Außenluft, die später in den Wohnraum fliesst, aufwärmst und somit einen Klimaausgleich schafft.
