**Artikel:** Face-lifting für ein Hochhaus  
**Autor:** Zeiter, Nicole  
**DOI:** <https://doi.org/10.5169/seals-106586>

# FACE-LIFTING FÜR EIN HOCHHAUS

*Das Hochhaus als Wohngebäude ist mit Vorurteilen belastet. Verschmäht als Mietskaserne, gilt es nicht als Inbegriff von Wohnqualität. Mit der sorgfältigen Gesamtrenovation des gut 30jährigen Wohnhauses in Allschwil brachte die Basellandschaftliche Beamtenversicherungskasse ein Maximum an Wohnqualität ein.*

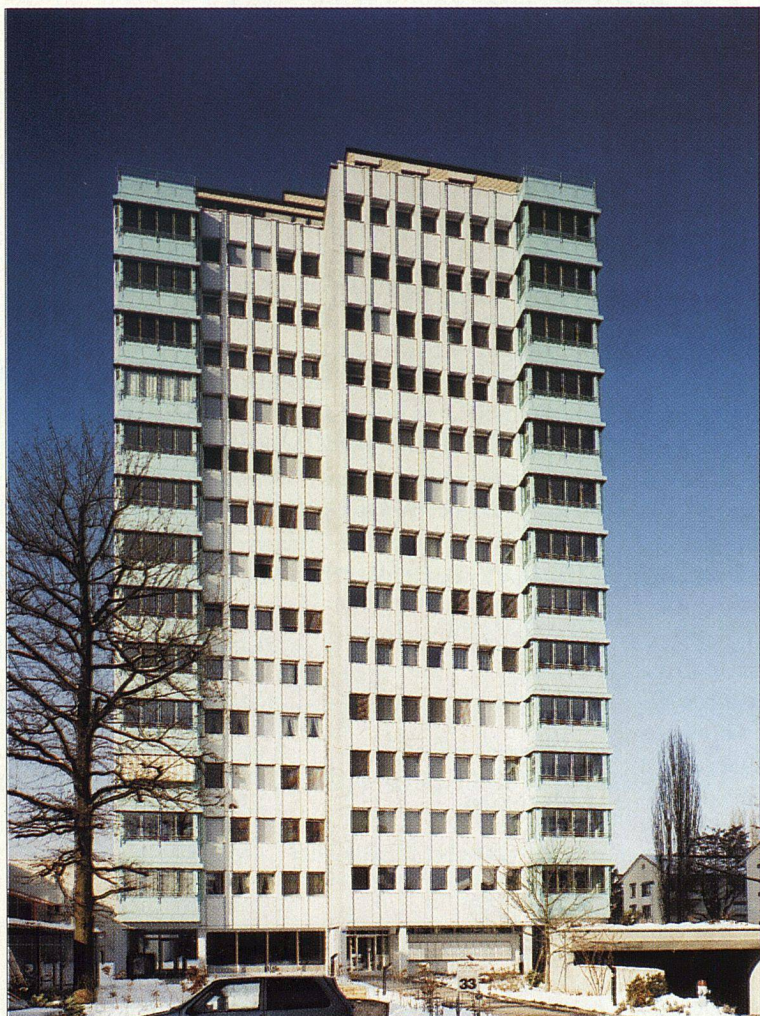
Die neue Materialisierung und die Balkone verändern die Fassade markant.

**NEUE GEBÄUDEHÜLLE** Das Bauprogramm war ebenso umfassend wie anspruchsvoll: Innensanierung mit neuer Küche und neuem Bad; Fassadensanierung, neue Fenster, Balkonverglasung und Erweiterung der Balkontiefen um 0,6 m. Der Generalunternehmer regte die Verglasung der Balkone an, weil das Hochhaus mit Westlage häufig böigen Winden ausgesetzt ist und die bisher unverglasten Balkone deshalb nur beschränkt nutzbar waren.

Die alte Betonfassade wurde durch eine vorgehängte Alucopond-Fassade ersetzt. Sie besteht aus einer dünnen Verbundschicht aus Aluminium und Kunststoff. An den Seitenwänden mussten die grossflächigen Betonplatten den kleinformatigeren Ardalitplatten weichen. Auch hier ist die Reduktion des k-Wertes von etwa  $1,3 \text{ W/m}^2 \text{ K}$  auf  $0,3 \text{ W/m}^2 \text{ K}$  erheblich. Die Verbesserungen schlugen sich im Heizölverbrauch nieder; gegenüber dem Vorjahr konnten rund 19000 Liter Heizöl eingespart werden.

Die Balkone in Allschwil wurden mit vollisolierten Glasfaltwänden ausgestattet. An den beiden Seiten wurden drehklippbare Fenster eingebaut, die eine optimale Lüftung des Balkons garantieren. Energetisch gesehen wirkt der verglaste Raum als Pufferzone, der die kühle Aussenluft, die später in den Wohnraum fliesst, aufwärmt und somit einen Klimaausgleich schafft.

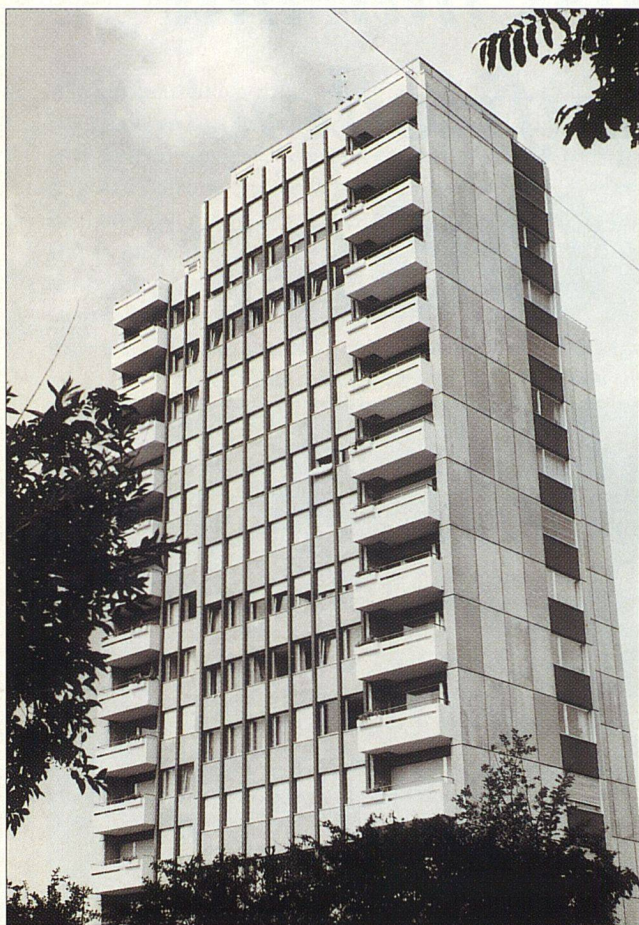
Das Haus mit Erstellungsjahr 1963/64 hat einen für ein Hochhaus atypischen Windmühlengrundriss, das heisst, es besteht aus drei gegeneinander verschobenen Wohnflügeln mit einem zentralen Treppenhaus in der Mitte. Damit bewirkte der Architekt die lärmtechnische Trennung der Wohnungen auf demselben Stock. Ursprünglich bestand die Fassade aus stockwerk hohen Sichtbetonplatten. Einen besonderen Charakter erhielt das Haus durch den dunkelgrünen Anstrich der Fensterrahmen.
