Artikel: Aussen fix, als wär' nix

AUSSEN FIX, ALS WÄR' NIX

Die Wohngenossenschaft 1943 Jakobsberg saniert in Etappen die Gebäudehüllen ihrer sieben Mehrfamilienhäuser auf dem Bruderholz, einem bevorzugten Wohnquartier in Basel. Die Bauten stammen aus den frühen Nachkriegsjahren und waren vor allem energetisch in einem schlechten Zustand. Von Juni bis Dezember 1998

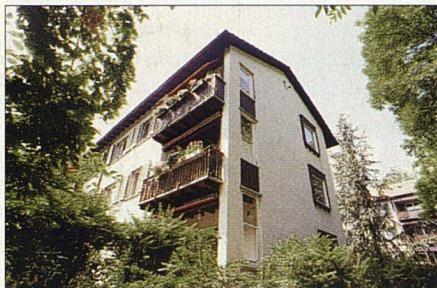
Das Haus vor der Erneuerung. Die Gebäudehülle ist 55 Jahre alt. Die Zustandsanalyse liegt bereits drei Jahre zurück.

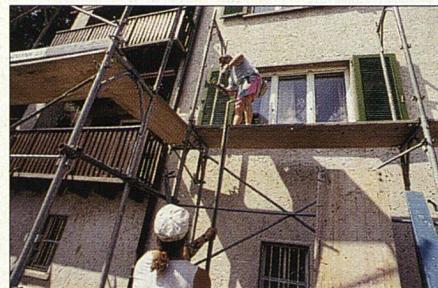
Nach den notwendigen Rodungen wird das Gerüst hochgezogen und anschliessend das Haus eingenetzt.

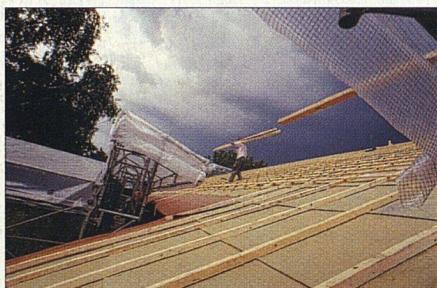
Die alte innere Dämmung ohne Dampfsperre und Unterdach wird mit einem neuen, bauphysikalisch korrekten Dachaufbau ergänzt.

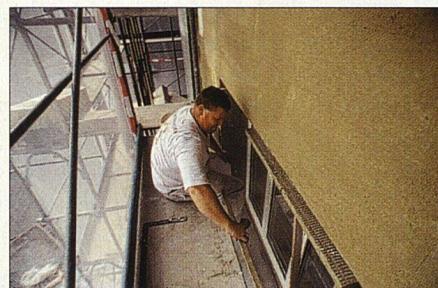
Ein Arbeiter verleiht die 10 cm dicke Dämmenschicht auf den ausgebesserten Verputz. Die Sanierung wurde von Energie 2000 unterstützt.

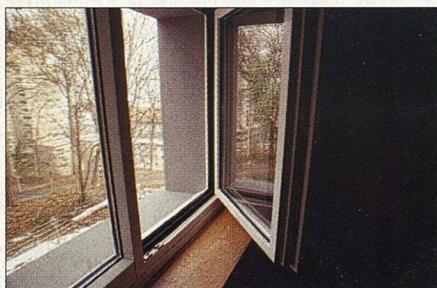
Die neuen Holz-Metall-Fenster mit k-Wert 1 sind wartungsarm. Sie ersetzen 15jährige Kunststofffenster, die nicht in die Fassade passen.

nicht in die neue Fassade zu integrieren waren, mussten die 15jährigen Fenster und die 10jährigen Rolläden ersetzt werden. «Es bestanden keinerlei Rücklagen für Erneuerungen; wir müssen – bei einer geringen Verschuldung allerdings – alle Mittel bei der Bank beschaffen», sagt Ruch. Der

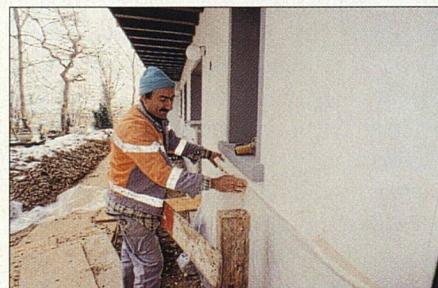
Der nicht unterkellerte Gebäudesockel muss wegen der Feuchtigkeitsprobleme mit einer Drainage saniert werden.

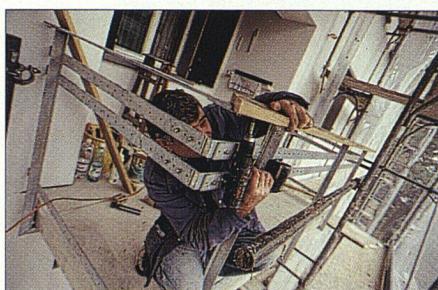
Der Metallbauer montiert das Gestell für die hölzerne Balkonverkleidung, welche die alte Optik wiederibt.

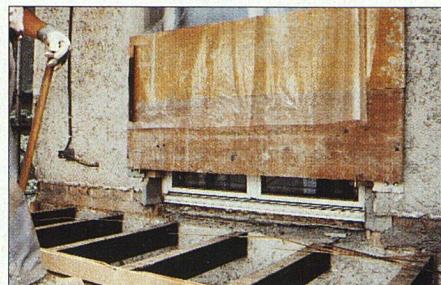
Die alten Balkone lagen auf hölzernen Trägern. An deren Stelle wird eine wesentlich grössere Betonplatte eingegossen.

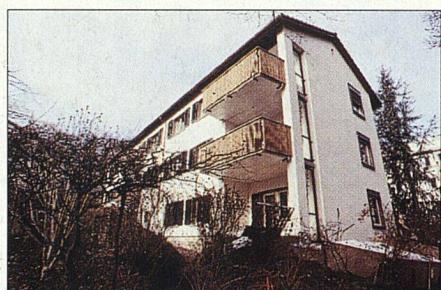
Das renovierte Haus sieht aus wie vorher (Bild 1); nur bei näherem Hinsehen sind die Veränderungen zu sehen.
