**Artikel:** Pflanzliches Leben als Störenfried  
**Autor:** Krucker, Daniel  
**DOI:** <https://doi.org/10.5169/seals-107162>

Die Baugenossenschaft Linth-Escher saniert Algenbefall

## Pflanzliches Leben als Störenfried

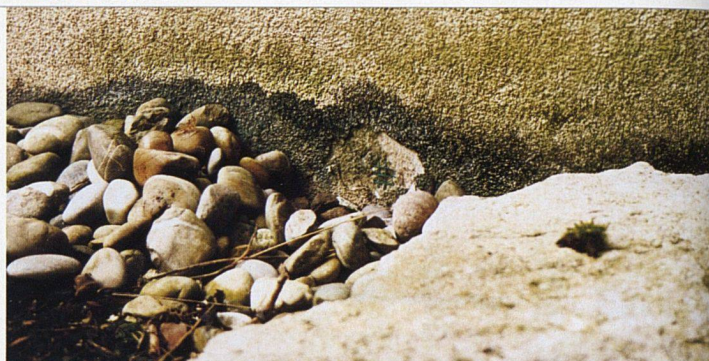
**PROBLEMATISCHE DÄMMUNG.** Bei der Siedlung in Höngg traten auch im Sockelbereich an exponierten Stellen wie Schattenseiten, Maueranschlüssen und Lichthöfen Schäden durch Feuchtigkeit auf. Dabei hatte man die

Starker Algenbefall überzieht die Nordfassade bis knapp unter das Flachdach.

Diese Detailsicht zeigt neben dem Algenbefall auch tiefer gehende Feuchtigkeitsschäden.

üblichen Schutzmassnahmen ergriffen und an gefährdeten Stellen auch Bleche und Dichtungen angebracht, offenbar waren diese doch zu wenig grosszügig bemessen. Somit sind nun teure Nacharbeiten nötig.

Bekannt ist, dass bei gedämmten Fassaden die Temperatur nach Sonnenuntergang innerhalb weniger Minuten massiv sinkt. Dadurch wird der Taupunkt unterschritten, und es bildet sich Kondenswasser. Dagegen sinkt die Temperatur auf nicht gedämmten Materialien mit einem hohen Wärmespeichervermögen (z. B. Beton) nur langsam ab. Somit fehlt eine der wichtigsten Voraussetzungen für das Wachstum von Mikroorganismen. Betroffen von Algen sind vor allem ländliche Regionen oder solche mit viel Niederschlag, Nebellagen, Wald-, See-, Fluss- und Hanglagen. Der letzte Punkt trifft denn auch auf die Höngger Siedlung zu.

**ERPROBTE SANIERUNGSMETHODE.** Die Sanierung von algengeschädigten Fassaden ist im Grunde keine komplizierte Sache, wie Franz Lack erklärt. Mit einem Hochdruckstrahl wird die Fassade gereinigt. Zur Ablösung der Mikroorganismen wird die befallene Fassadenfläche mit einem geeigneten Biozid (Algizid gegen Algen, Fungizid gegen Pilze) behandelt. Es verbleibt anschliessend auf der Fassade. Auf dem trockenen Untergrund folgen zwei Anstriche mit Silikonfarbe, die ebenfalls mit Biozid ausgerüstet ist. Silikonharze gelten als fungistatisch, das heisst, sie bilden keinen Nährboden für Mikroorganismen, weil sie eine geringe Wasserquellbarkeit aufweisen. Dies soll eine trockene Fassade gewährleisten und weniger Angriffspunkte bieten. Linth-Escher rechnet mit einer Sanierungszeit von rund einem Monat und budgetiert dafür insgesamt rund 180 000 Franken. Die Mieten werden durch diesen ausserordentlichen Fall nicht belastet.
